# Saksarhaugen 188

### Tilstandsrapport

### Eierskifte

Boligtype:	Leilighet
Byggeår:	1993
Hovedbygg BRA:	71 m <sup>2</sup>
Hovedbygg BRA-i:	71 m <sup>2</sup>
Sum alle bygg BRA:	76 m <sup>2</sup>
Sum alle bygg BRA-i:	71 m <sup>2</sup>
Rapportdato:	15.4.2026 (Gyldig til 15.4.2027)

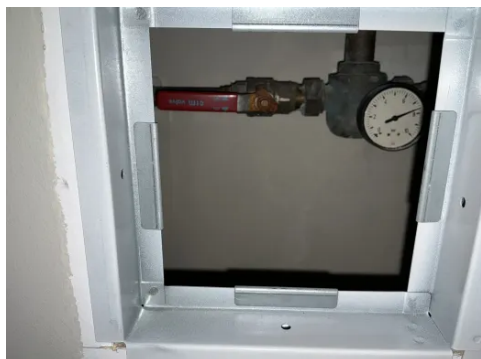
## 6.7 Vannledninger

Vannrør er fra byggeåret, og har nådd en alder som tilsier at skader / lekkasjer kan oppstå. TG 2 pga alder.

Vannledninger bør skiftes i forbindelse med fremtidig oppgradering av våtrom/kjøkken.

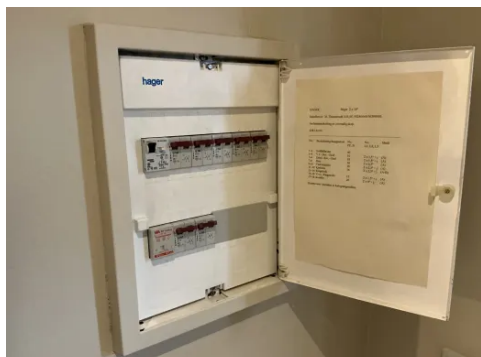
## 6.8 Elektrisk

Er det tegn på varmgang (termiske skader) på kabler, brytere, downlight, stikkontakter, og elektrisk utstyr?	Nei
Er plugg (støpsel) på berederen brunsvidd?	Ikke kontrollerbart
Er kabler utilstrekkelig festet?	Nei
Er det tegn til at kabelinnføringer og hull i inntak og sikringsskap ikke er tette?	Nei
Spørsmål til eier: Løses sikringene ofte ut?	Nei
Spørsmål til eier: Har det vært brann, branntilløp eller varmgang i anlegget?	Nei
Oppsummering av elektrisk	
<p>Dette er en forenklet kontroll begrenset til de spørsmål og undersøkelser som forskrift til avhendingslova (tryggere bolighandel) § 2-18 inneholder. Dette kan ikke sammenlignes med en kontroll utført av offentlig myndighet (Det lokale øltilsyn) eller registrert elektrovirksomhet, og en bygnings sakkyndig har verken kompetanse eller lov til å foreta en slik kontroll. Tilstandsgraden er vurdert ut fra den forenklete og begrensede kontrollen som forskriften inneholder. El-anlegget kan ha feil og mangler som en slik forenklet undersøkelse ikke vil avdekke. Vær derfor oppmerksom på denne risikoen, og søk videre veiledning eller få en fullstendig kontroll utført av registrert elektrovirksomhet.</p>

Anbefalte tiltak / ytterligere undersøkelser anbefales	Ja
<p>Boligen har et eldre elanlegg uten dokumentasjon. Det bør gjennomføres en utvidet el-kontroll av en kvalifisert elektrofaglig person, og nødvendige tiltak vurderes deretter.</p>

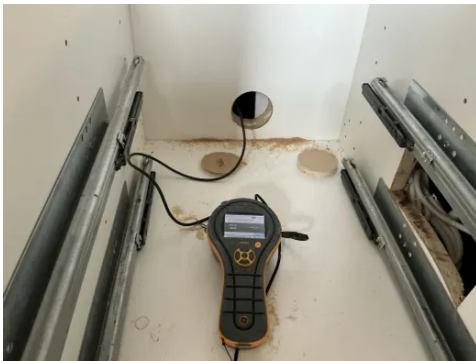
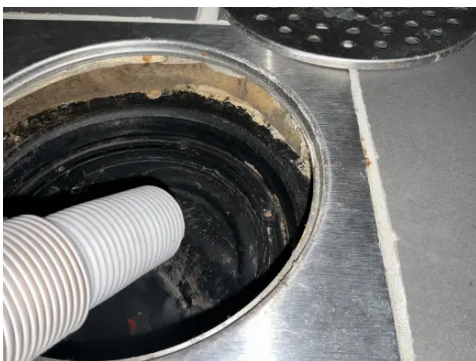
## 6.11 Våtrom: Bad

16mm høydeforskjell fra topp gulv ved dør til topp gulv ved sluk.

Gulvet har fall til sluk, men dette er mindre enn referansenivået (TG 2)

Sluk mangler klemring og slukmansjett noe som gir utettheter rundt sluket (TG 3)

- Vil føre til lekkasjer i badegulv ved dusjing uten bruk av kar/kabinett eller ved høy vannstand i sluk.

Videre bruk av badekar, evt dusjkabinett anbefales.

Videre bruk av badekar/dusjkabinett anbefales.

For utbedring må det påregnes renovering av badet (kostandsestimat) med mindre det er mulig å foreta lokal utbedring.
