Tilstandsrapport

Boligbygg med flere boenheter

Parkveien 28, 1940 BJØRKELANGEN

Befaringsdato: 15.05.2026

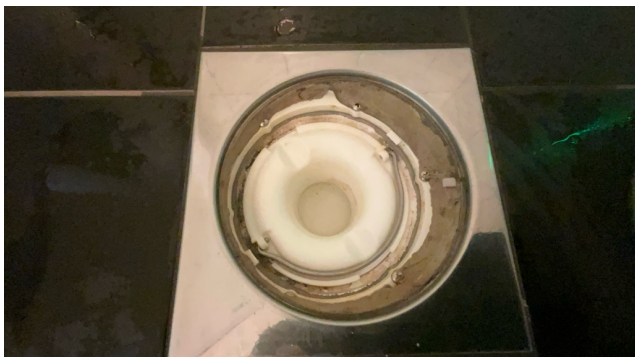
Beskrivelse
Det er plastsluk og smøremembran med dokumentert utførelse.

Kontroll av sluk.

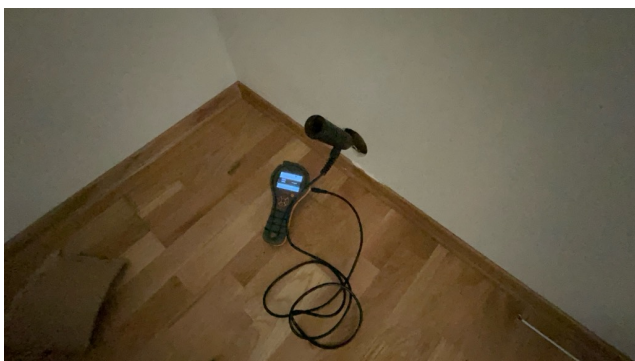
Hulltaking er foretatt uten å påvise unormale forhold. Hulltaking er foretatt ved/i Bod. Fuktkvotemåling (vekt%) i konstruksjonen ble målt til 0-8.

Utført hulltaking.

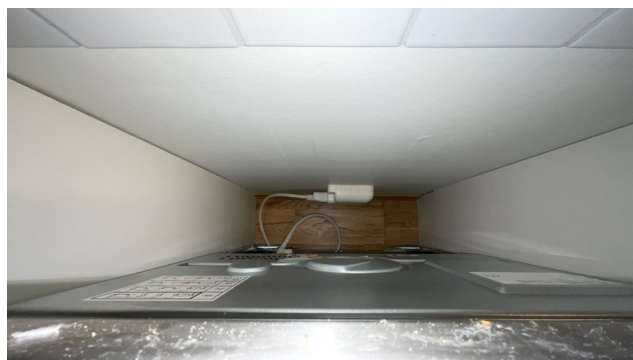
Kontroll bak ovn. Ingen tegn til fuktskader på befaringdagen.

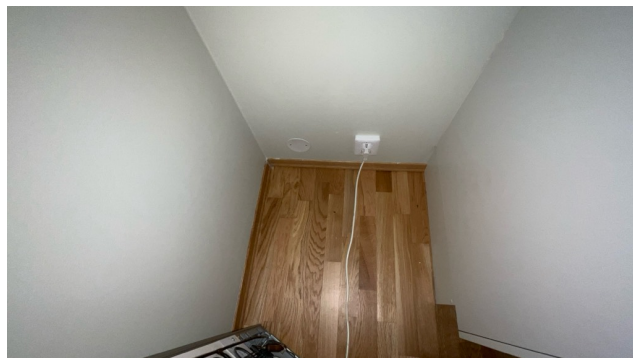
Kontroll bak kjøleskap. Ingen tegn til fuktskader på befaringdagen.

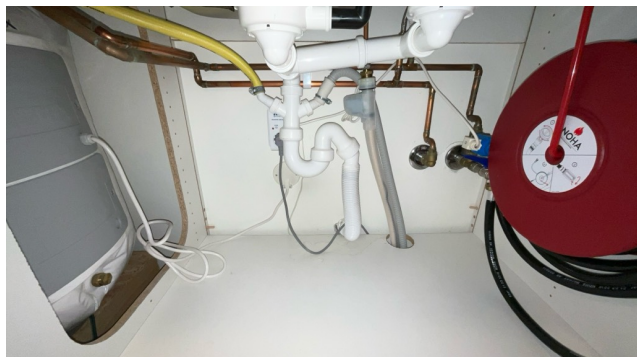
Vannrør fra byggeår av materialtype pex og kobber. Fordelerskap på badet. Waterguard i benkeskap på kjøkken for god sikring av lekkasjevann.

Besiktigelse av røropplegg.

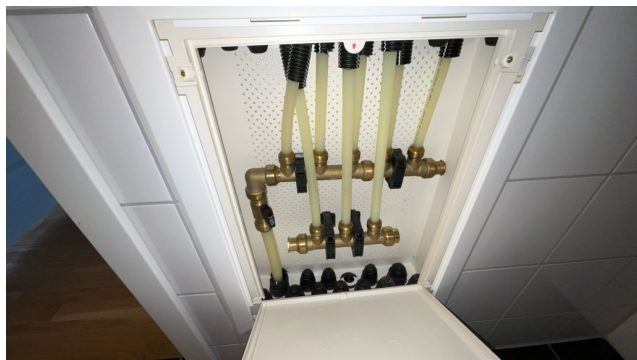
Besiktigelse av røropplegg.

Det mangler rørbetegnelse på rør i rør systemet i fordelerskapet på badet.

- Rørkursene på rør-i-rør systemet på vannledninger er ikke merket.

- Rørkurser på rør-i-rør system bør merkes.

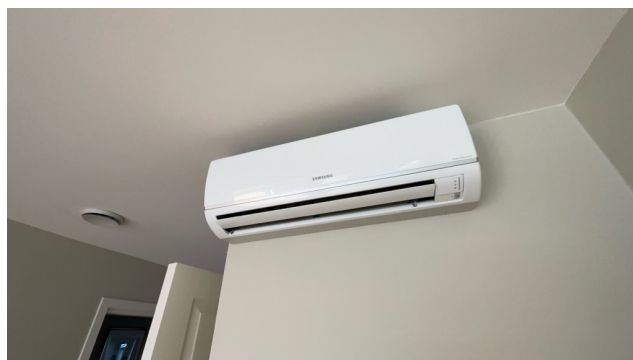
Varmepumpe fra nyere tid. Varmepumpe fremstår med tiltenkt funksjon og vurdert opp mot alder. Jevnlig service er anbefalt for god ivaretagelse. Ev.t kommende vedlikehold tilfaller ny eier.
