# Tilstandsrapport

ENEBOLIG OVER 3 PLAN MED TERRASSER  
OG GARASJE

Løkkervegen 116, 2123 BRUVOLL

Befaringsdato: 23.04.2026

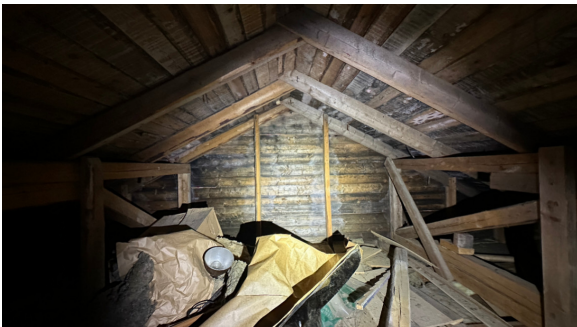
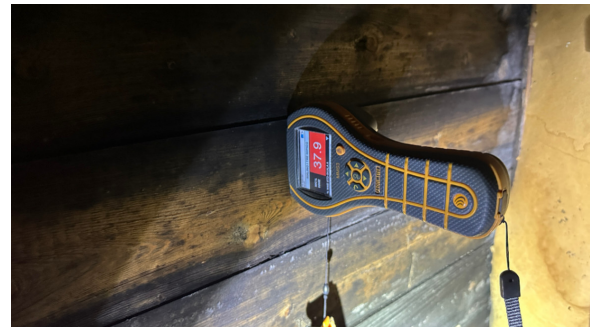
- Det er påvist fukt-/råteskader i takkonstruksjonen.
- Det ble ved befaring påvist fuktskader på loftet, herunder på innsiden av kledning og på undertaksbord/rupanel. Det ble utført fuktsøk med pigger i treverk, hvor det ble registrert utslag på rødt nivå - 37.9 %  
Det ble i tillegg registrert sort sopp-/muggdannelse på flere av de samme stedene.
- Loftet er isolert med eldre isolasjon som stedvis ligger mangelfullt og med åpninger. Dette kan gi kuldebroer og bidra til ujevn temperaturfordeling. Deler av loftet er også isolert med sagflis. Sagflisen ble registrert som fuktig på befaringstidspunktet, noe som kan bidra til økt fuktbelastning i loftsrommet.
- Forholdene må også sees i sammenheng med begrenset lufting av loftet. Det er registrert mangelfull lufting ved raft/gesims, i overgangen mellom yttervegg og tak, samt få og små ventilasjonsåpninger i gavlvegger.

Det er påvist forhøyede fuktverdier (målt til ca. 37,9 %), fuktskader og sopp-/muggdannelse på loftet. Dette indikerer en aktiv eller gjentakende fuktproblematikk. Mangelfull isolasjon, fuktig sagflis og begrenset ventilasjon bidrar til redusert uttørking og økt risiko for videre nedbrytning av konstruksjonen.

Forholdene kan over tid føre til svekket bæreevne i treverk, ytterligere utvikling av råteskader og påvirkning av innneklimaet. Fuktskader i tilknytning til yttertak og undertak øker også risikoen for lekkasjer og følgeskader i tilstøtende bygningsdeler.

Modernisering og reparasjon av loft, yttertak og berørt utvendig kledning må utføres for å lukke avviket.

Fuktskadet treverk, herunder undertak/rupanel og kledning, må kontrolleres og skiftes ved behov. Fuktig isolasjon og sagflis bør fjernes og erstattes med ny isolasjon.

Det kan ikke utelukkes at enkelte bjelker har behov for reparasjon eller utskifting, spesielt i områder hvor sagflis har vært fuktpåvirket.

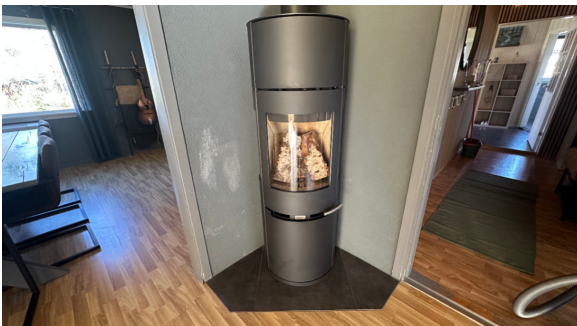
Konsekvens: Utilstrekkelig gnistbeskyttelse foran ildstedet kan gi økt risiko for at glør eller gnister kan komme i kontakt med gulvet foran ildstedet.

- For å lukke avviket må det etableres gnistfanger som går langt nok ut foran ildstedet (eksempelvis glassplate, stålplate eller tilsvarende).

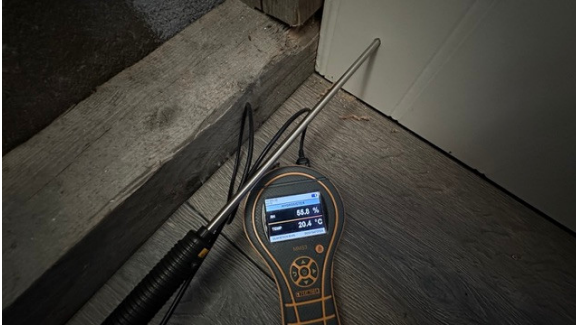
## Kryp Kjeller

- Det er avvik:
- Det er manglende fuktsperre på bakken.
- Begrenset ventilasjon i rommet, ingen avtrekkventiler i vegger.
- Det er stedvis registrert manglende vindtetting ved gjennomføringer. Dette kan medføre trekk, kuldebroer og redusert energieffektivitet.

- Tiltak:
- Konsekvens:  
Manglende fuktsperre mot grunn kan medføre oppfuktning fra grunnen og gi økt fuktbelastning i konstruksjonen. Begrenset ventilasjon kan redusere uttørking og bidra til opphopning av fuktig luft. Mangelfull vindtetting ved gjennomføringer kan gi trekk og lokale kuldebroer. Samlet sett kan dette over tid påvirke innneklima og bygningsdeler, men forholdene er ikke uvanlige for konstruksjoner av denne typen og alder.

Tiltak:  
Det anbefales å følge med på fuktforholdene over tid. Forbedring av ventilasjon bør vurderes, eksempelvis ved etablering av ventiler eller bedre luftgjennomstrømning. Tetting av gjennomføringer kan utføres for å redusere trekk og varmetap. Eventuelle tiltak mot fukt fra grunnen kan vurderes ved oppgradering, for eksempel etablering av fuktsperre eller plastdekke på bakken.

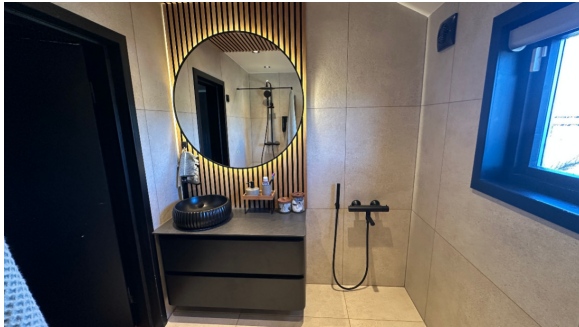
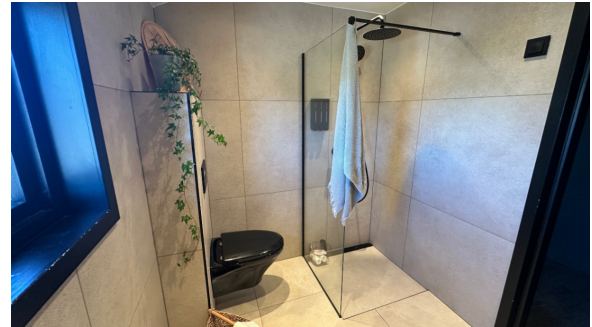
## 2.ETASJE > BAD

Bemerkning:  
Vindu er plassert i våtsonen på badet, noe som over tid kan føre til fuktskader på listverk og karm.  
Alternativ plassering anses som vanskelig grunnet rommets utforming.

- Det er avvik:
- I henhold til dagens krav skal det være en høydeforskjell på 25 mm mellom topp slukrist og topp membran ved terskel. Om membran ikke er synlig ved terskel, måles høydeforskjellen mellom topp slukrist og topp flis ved terskel (der evt. vann kan renne ut i tilstøtende rom).
- Fallforholdet utenfor dusjsonen tilfredsstiller ikke fullt ut minimumskravet til fall i henhold til krav og anbefalinger. Det er ikke etablert oppkant med tettesjikt ved terskel.

Konsekvens – Avvik i høyde kan medføre at lekkasjevann renner ut av rommet. Fallforholdene kan også føre til at vann ikke ledes effektivt mot sluk, noe som øker risikoen for mindre vannansamlinger på gulvet.

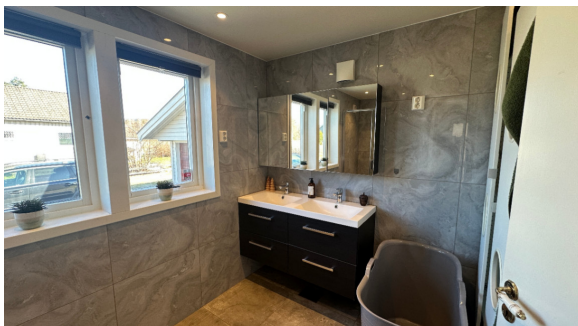
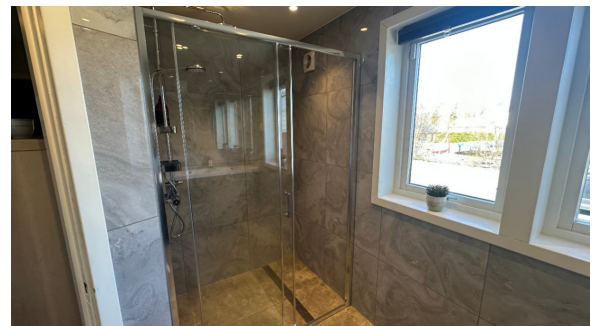
## 1.ETASJE > BAD

Dør og vindu er plassert i våtsonen på badet, noe som over tid kan føre til fuktskader på dørblad, listverk og karm. Alternativ plassering anses som vanskelig grunnet rommets utforming.

- Det er avvik:
- I henhold til dagens krav skal det være en høydeforskjell på 25 mm mellom topp slukrist og topp membran ved terskel. Om membran ikke er synlig ved terskel, måles høydeforskjellen mellom topp slukrist og topp flis ved terskel (der evt. vann kan renne ut i tilstøtende rom).
- Fallforholdene både utenfor og i dusjsonen tilfredsstillende ikke fullt ut minimumskravet til fall i henhold til krav og anbefalinger. Det er ikke etablert oppkant med tettesjikt ved terskel.

Konsekvens – Avvik i høyde kan medføre at lekkasjevann renner ut av rommet. Fallforholdene kan også føre til at vann ikke ledes effektivt mot sluk, noe som øker risikoen for mindre vannansamlinger på gulvet.
