# Tilstandsrapport

Boligbygg med flere boenheter

Stensgata 32 D, 0358 OSLO

Befaringsdato: 08.04.2026

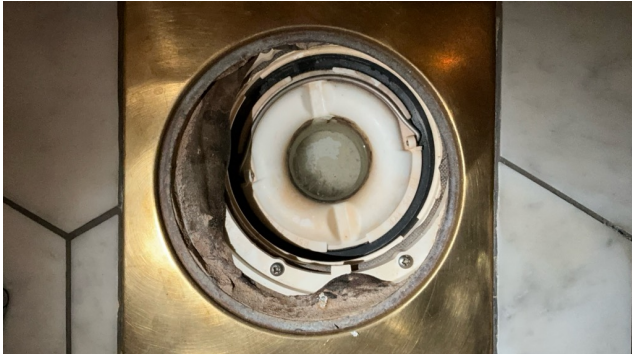
Sluk.

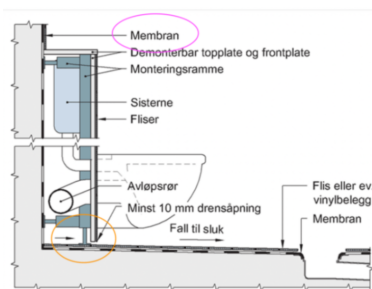
Fig. 63  
Eksempel på løsning med installasjonsvegg inne i våtrommet

- Det er ikke påvist tilfredsstillende løsning for å synliggjøre lekkasje fra innebygget sisterne.

Uten dreneringsløsning/lekkasjesikring kan lekkasjer pågå over tid uten å bli oppdaget. Dette kan føre til fuktskader i omkringliggende byggematerialer. Drensåpning bør etableres.

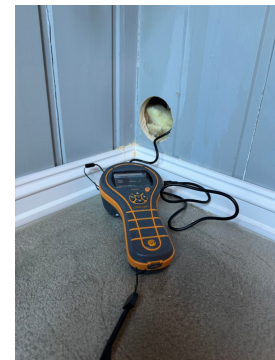
Det er utført hulltaking bak dusjen i tilstøtende rom. Det er isolasjon i vegg. Isolasjon begrenser innsyn. Det er utført fuktmåling, sett og luktet etter fukt/misfarging. Fuktmåling er utført med pigger og Protimeter MMS 3 i treverk. Det er ikke avdekket misfarging eller merkbar fukt.

TG er satt på selve fuktmålingen.

Fuktmåling i hulrom i vegg bak dusjen.

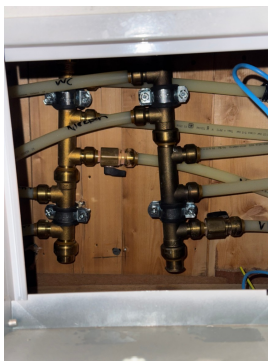
Samlestocker med stoppekraner.

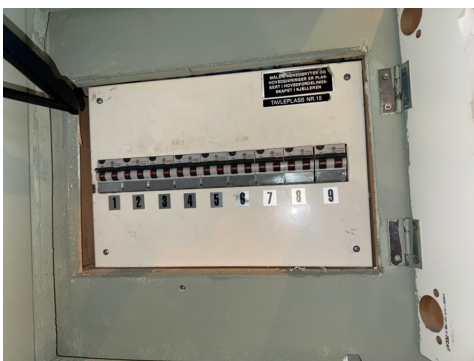
Det er fremlagt dokumentasjon på eltilsyn utført av Elvia fra 2024. Elvia presiserer at det utføres en stikkprøvekontroll og at feil kan forekomme selv om tilsyn er utført. Avvik er lukket i følge tilsynsrapporten.

Sikringskap.

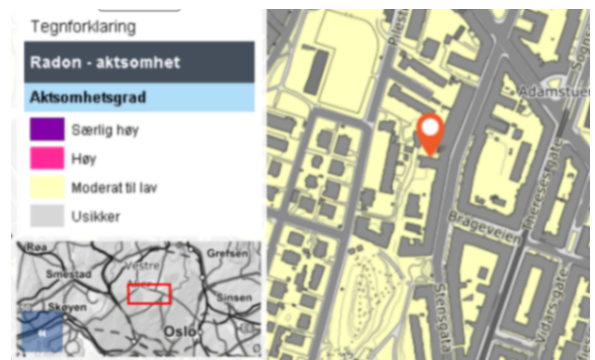
- Det er ikke foretatt radonmålinger, og bygget er heller ikke utført med radonsperre.
- Det er tegn på avvik i branncelleinndeling ut ifra dagens byggt tekniske forskrift.

Skjermdump radonkart.

- Det bør gjennomføres radonmålinger.
