Tilstandsrapport

Boligbygg med flere boenheter

Stensgata 32 D, 0358 OSLO

Befaringsdato: 08.04.2026

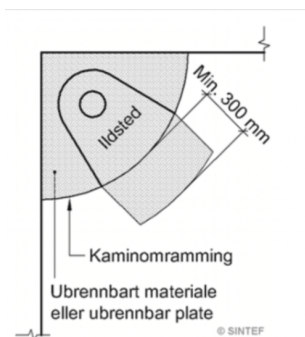
Undersøkelser av pipeløp vil typisk være sameiets ansvarsområde. I tillegg har Feiervesenet tilsynsplikt og følger opp dette med jevnlige kontroller. Det er ikke den enkelte beboer som skal undersøke pipeløpet.

Prinsskisse peisplate. (Kilde: Sintef).

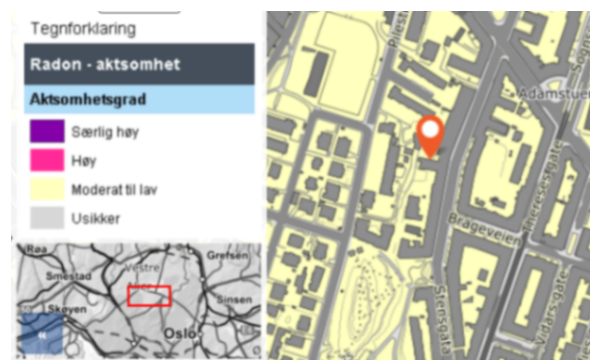
- Det er ikke foretatt radonmålinger, og bygget er heller ikke utført med radonsperre.
- Det er tegn på avvik i branncelleinndeling ut ifra dagens byggt tekniske forskrift.

Skjermdump radonkart.

- Det bør gjennomføres radonmålinger.
