Leilighet  
Smedstuvegen 32 A  
2030 Nannestad

#### Boligens tekniske tilstand:

Oppdragsgiver:	Håvard Haugskott
Befaringsdato:	11.06.2026
Fuktmåler benyttet:	MMS3 PROTIMETER
Vann:	OFFENTLIG
Avløp:	OFFENTLIG
Adkomst:	OFFENTLIG

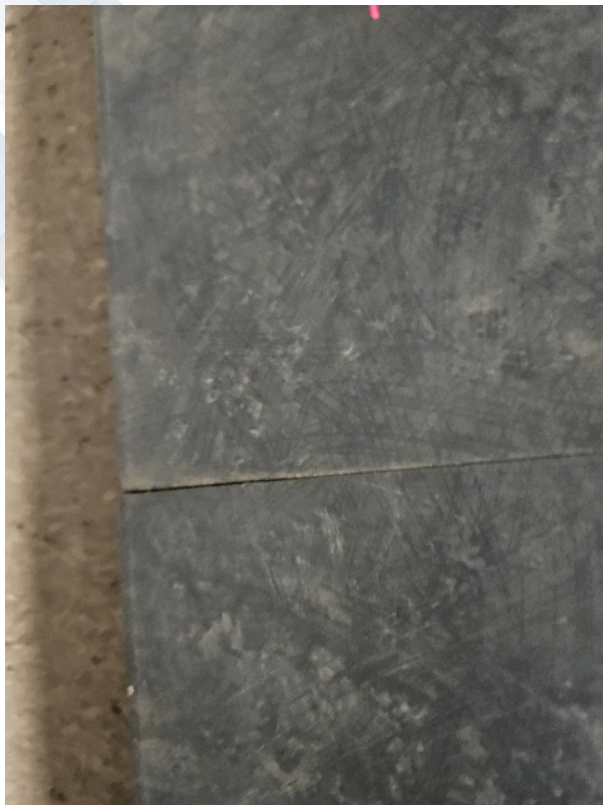
- Det er ikke påvist riss og sprekker.
- Det er påvist avvik på skjøter og underkant av plater. Se under.
- Det er ikke påvist fuktskader eller spor etter skadedyr.
- Det er ventiler som kan åpnes.

Årsak: Baderomsplatene og takplatene er fra 2003 og har dermed passert forventet levetid. Små glipper i baderomsplatene i dusjsonen og manglende bunnlist mellom vegg og gulvbelegg tyder på aldersslitasje og en løsning som ikke fullt ut ivaretar fuktsikker avslutning etter dagens krav fra leverandør.

Risiko: Glipper i dusjsonen og manglende bunnlist øker risikoen for at vann og fukt kan trenge inn bak platene eller ned i overgangen mellom vegg og gulv. Over tid kan dette føre til skjulte fuktskader i underliggende konstruksjoner, selv om badet ellers fremstår forenlig med alder og bruk.

Konsekvens: Dersom fukt trenger inn i konstruksjonen, kan det oppstå behov for reparasjon av vegg- og gulvoppbygning, samt økte kostnader ved senere rehabilitering. Forholdet gir derfor en viss usikkerhet knyttet til badets videre levetid og fuktsikkerhet.

Utskifting/vedlikehold: Normal tid før utskifting av baderomspanel er 15 år.

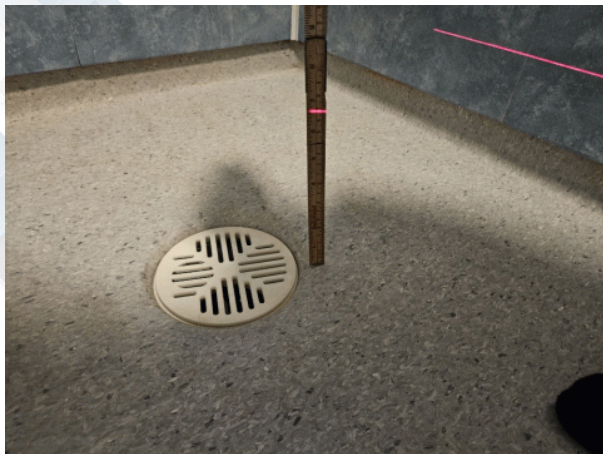
### TG 2 1.1.2 Overflate gulv

Risiko: Økende alder på gulvbelegget gir en viss risiko for slitasjeskader, svekket overflate og redusert tetthet i skjøter og overganger over tid. Dette kan på sikt gjøre belegget mer sårbart for skade ved normal bruk og ved eventuell fuktpåvirkning.

Anbefalt tiltak: Det anbefales å vurdere å følge med på utviklingen i beleggets tilstand og utføre normalt vedlikehold. På grunn av alder anbefales det utskifting av gulvbelegget på sikt som en del av fremtidig oppgradering, utført av en fagperson.

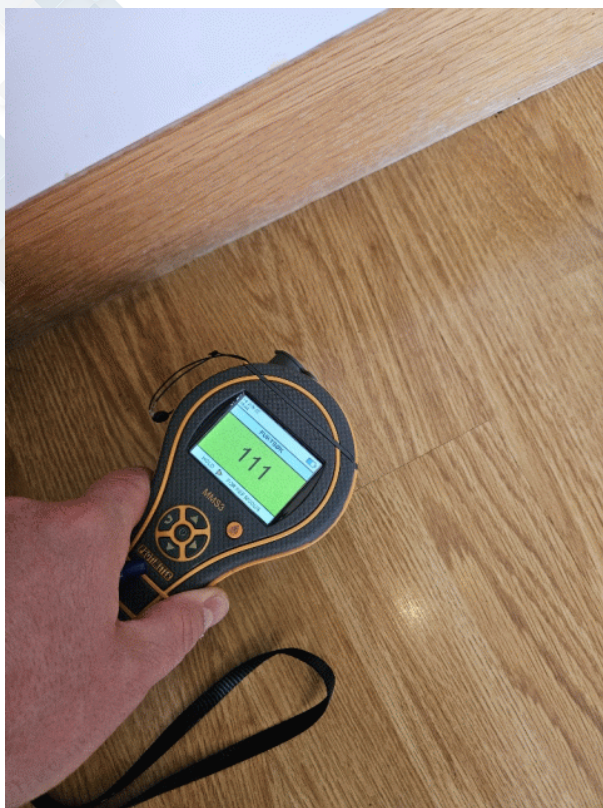
### TG 2 1.1.3 Membran, tettesjiktet og sluk

Årsak: Vinylbelegget har høy alder og har passert mer enn halvparten av sin forventede levetid som membran, samtidig som baderomsplatene har passert sin forventede levetid. Dette innebærer naturlig aldring og svekkelse av materialenes egenskaper over tid, med redusert evne til å ivareta fuktsikring sammenlignet med da de var nye.

Risiko: Når både vinylbelegg og baderomsplater er eldre og har begrenset restlevetid, øker risikoen for svekket tetthet i overflater, skjøter og overganger. Dette kan på sikt gi større sannsynlighet for fuktinntrenging til underliggende konstruksjoner, særlig ved daglig bruk og vannbelastning i våtrom.

Konsekvens: Forholdet kan føre til kortere gjenværende levetid for våtrommets fuktsikring og økt risiko for fremtidige fuktskader dersom tilstanden forverres. Eventuelle skader i underliggende konstruksjoner kan medføre behov for mer omfattende og kostbare utbedringer.

Bildet viser fuktsøk på gulvflater ved tilstøtende overflater til badet.

Anbefalt tiltak: Ved mistanke om fukt og skjulte skader anbefales det å undersøke veggkonstruksjonen nærmere ved åpning og fuktmåling, utført av en fagperson med bygningsfaglig kompetanse for å avklare årsak, utvikling og eventuelt behov for tiltak.

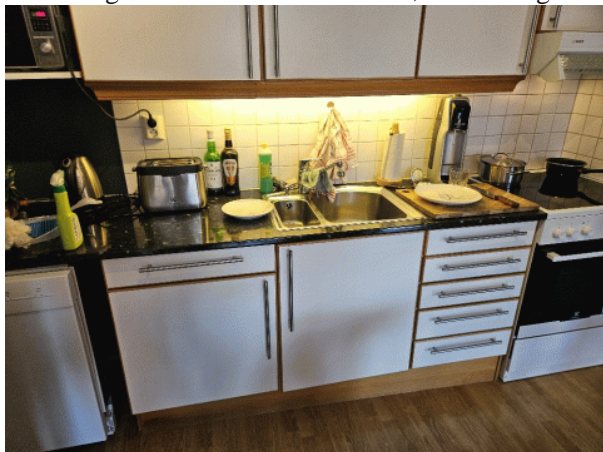
### TG 2 2.1 Kjøkken

Vegger, tak/himlinger vurderes å være forenlig med alder og bruk, det er merker etter gamle veggfester og blider på vegger. Laminatgulvet har enkelte fuktsveller i skjøtene, små glipper og slitemerker på overflaten. Kjøkkeninnredningen er fra 2003 og har snart passert sin forventede levetid, og det er noen bruksmerker på innredningen. TG2

Årsak: Forholdene skyldes i hovedsak normal alder- og bruksslitasje på overflater og innredning. Merker etter gamle veggfester og bilder er typiske bruksspor, mens fuktsveller, glipper og slitasje i laminatgulvet tyder på belastning over tid og noe fukt påvirkning. Kjøkkeninnredningen fra 2003 har høy alder og nærmer seg forventet levetid, med naturlige bruksmerker som følge av normal bruk.

Risiko: Videre bruk kan føre til økt overflateslitasje og videre utvikling av fuktsveller og glipper i laminatgulvet. Dette kan gi redusert slitestyrke og økt sårbarhet for ytterligere skade. For kjøkkeninnredningen innebærer høy alder økt risiko for slitasje på fronter, skrog og beslag, samt kortere gjenværende levetid.

Anbefalt tiltak: Det anbefales å vurdere overflatevedlikehold av vegger og tak/himlinger ved behov. Laminatgulvet anbefales å følges opp og utbedres lokalt der det er fuktsveller, glipper og slitasje, for å hindre videre skadeutvikling. På grunn av alder og bruksslitasje anbefales det også vurdering av fremtidig oppgradering eller utskifting av kjøkkeninnredningen, utført av en fagperson.

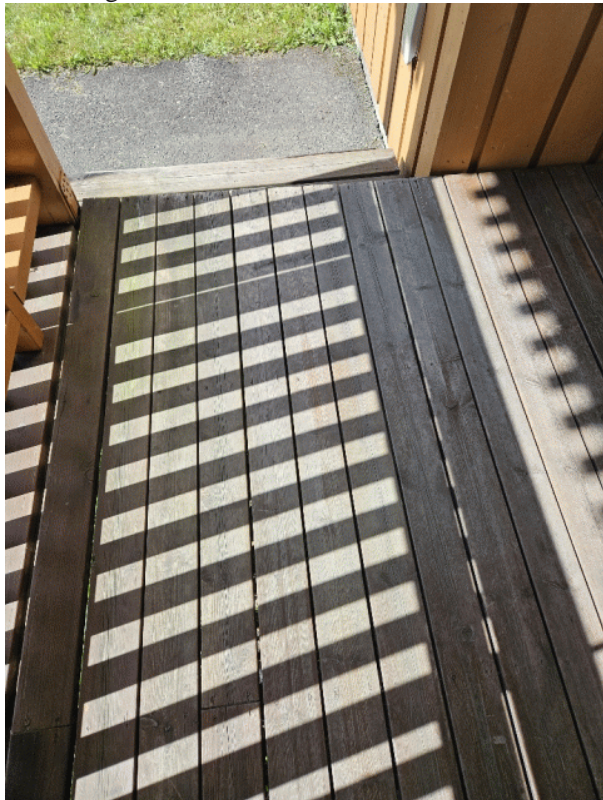
### TG iu 5.1 Balkonger, verandaer og lignende

Terrassebordene har noe grønske på yttersiden, tørresprekker på enkelte panelbord og stedvis slitte overflater.

Tretrappen er ikke festet til verandaen og står løst på sidene. Nedre del av bæresøyler fra balkongen over har fukt- og råteskader.

Årsak: Forholdene skyldes i hovedsak vær- og aldersslitasje på trevirke og overflater, kombinert med mangelfull innfesting og fuktpåvirkning over tid. Grønske på terrassebordene, tørresprekker i panelbord og slitte overflater er typiske tegn på utvendig eksponering, mens fukt- og råteskader i nedre del av bæresøylene tyder på langvarig fuktbelastning. At tretrappen står løst på sidene skyldes utilstrekkelig eller svekket innfesting mot verandaen.

Risiko: Løs trapp og svekkede bæresøyler gir økt risiko for redusert sikkerhet og funksjon ved bruk av veranda og trapp. Råteskader i bæresøylene kan utvikle seg videre og svekke bæreevnen, og løse trappeforbindelser kan medføre fare for ustabilitet og fallulykker. Ubehandlede overflater og grønske øker også risikoen for videre nedbrytning og glatte gangflater.

Konsekvens: Forholdet kan medføre behov for reparasjon eller utskifting av skadde og svekkede bygningsdeler. Dersom råteskadene utvikler seg videre, kan dette føre til redusert bæreevne i konstruksjonen og mer omfattende utbedringsbehov. Løs trapp og slitte overflater kan i tillegg redusere sikkerhet og brukskvalitet.

Anbefalt tiltak: Det anbefales å vurdere å få kontrollert og utbedret innfestingen av tretrappen slik at den blir stabil og sikkert forankret til verandaen. Nedre del av bæresøylene med fukt- og råteskader anbefales å undersøkes nærmere og skiftes eller repareres ved behov. Terrassebord, panel og øvrige overflater anbefales å rengjøres, vedlikeholdes og overflatebehandles for å hindre videre slitasje og fuktpåvirkning. Tiltakene anbefales vurdert og utført av fagperson og i regi av sameie.

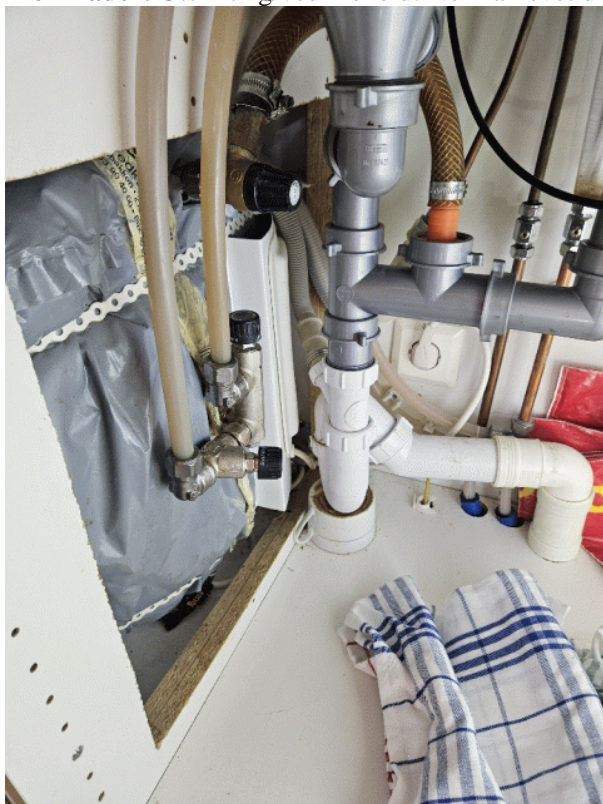
Varmtvannsberederen er kun inspisert visuelt, og hjemmelshaver melder ingen avvik. Selv om det ikke ble avdekket noen avvik på varmtvannsberederen, er den 23 år gammel og har passert sin forventede levetid.

Risiko: Det kan gi økt risiko for lekkasjer, driftsstans eller andre tekniske problemer når berederen er eldre enn forventet levetid.

Konsekvens: Uforutsette reparasjoner eller utskifting kan bli nødvendig, og eventuelle lekkasjer kan føre til vannskader på omkringliggende konstruksjoner.

Anbefalt tiltak: Det anbefales å vurdere utskifting av berederen ved behov, eller som et minimum gjennomføre grundig kontroll og service utført av autorisert fagperson for å redusere risikoen for skader.
