Tilstandsrapport

📍 Hansteens gate 18, 0253 OSLO

Befaringsdato: 13.04.2026

Oppdragsnr.: 22030-26151

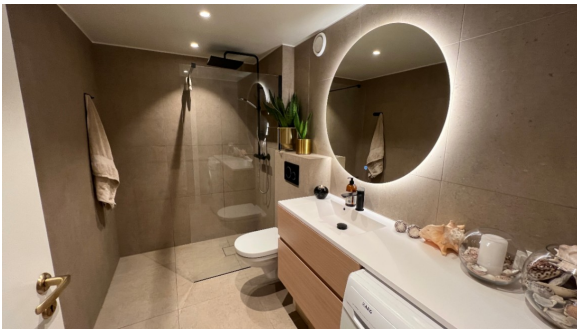
4. ETASJE > BAD

TG 1 Overflater vegger og himling

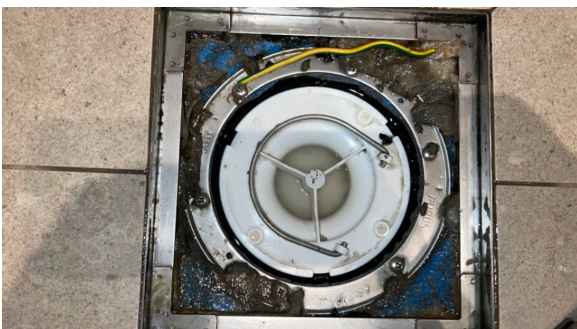
4. ETASJE > BAD

TG 1 Sanitærutstyr og innredning

Det ble rutinemessig søkt etter fukt på typisk fuktutsatte steder (på innredning) med fuktindikator (Protimeter SM) på befaringen og det var ingen indikasjoner på fukt på befaringstidspunktet.

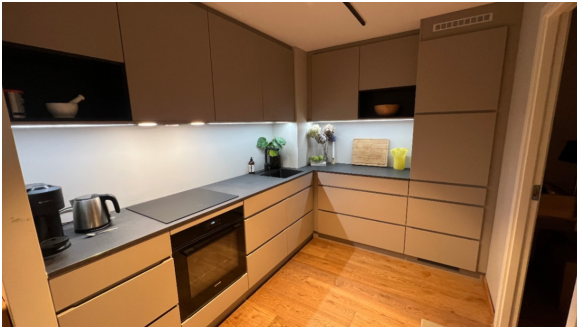
4. ETASJE > KJØKKEN

TG 1 Avtrekk

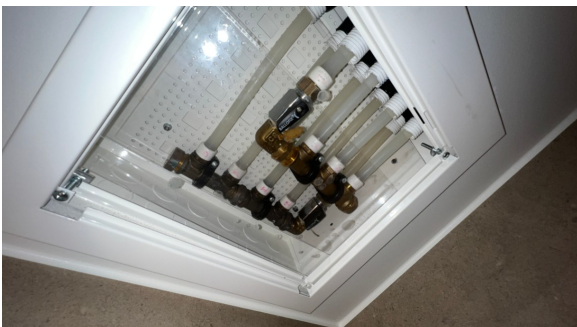
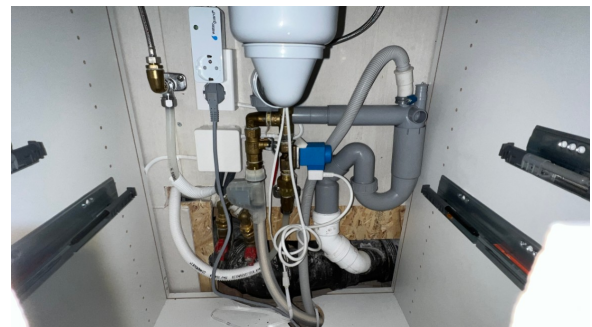
TG 1 Avløpsrør

Det er ikke opplyst om feil eller mangler knyttet til bygningsdelen, og det ble på befaringstidspunktet ikke observert synlige tegn til lekkasje.
