# Tilstandsrapport

Enebolig

Hilton 27, 2040 KLØFTA

Befaringsdato: 10.02.2026

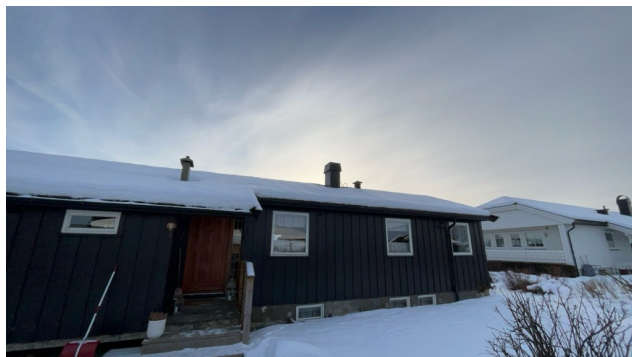
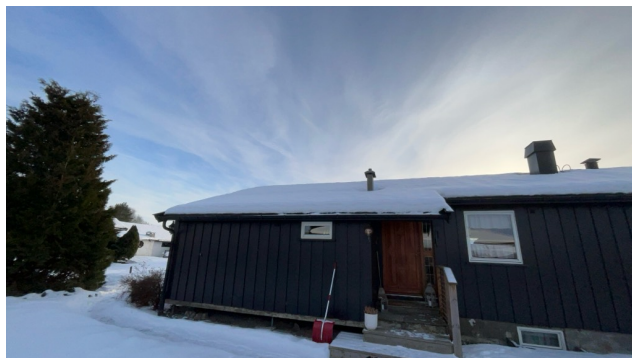
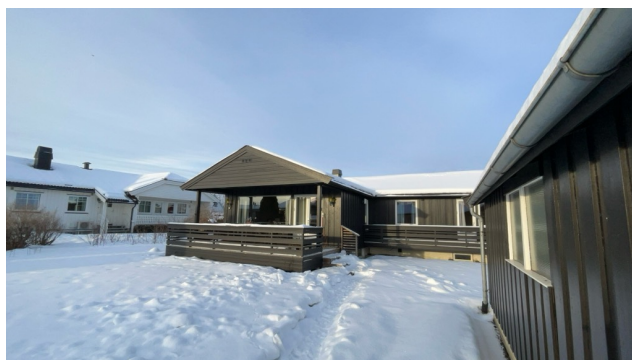
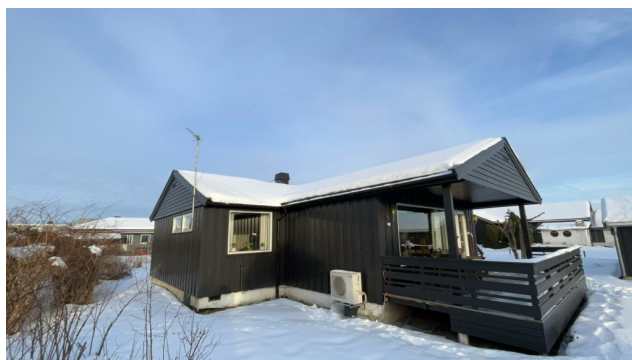
Besiktigelse av taktekke.

- Det bør foretas nærmere undersøkelser av takteking når taket er snøfritt.

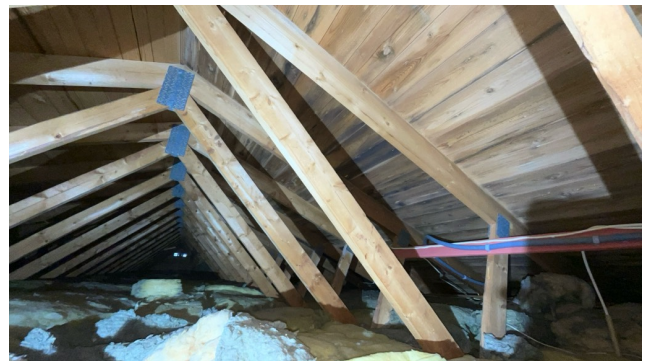
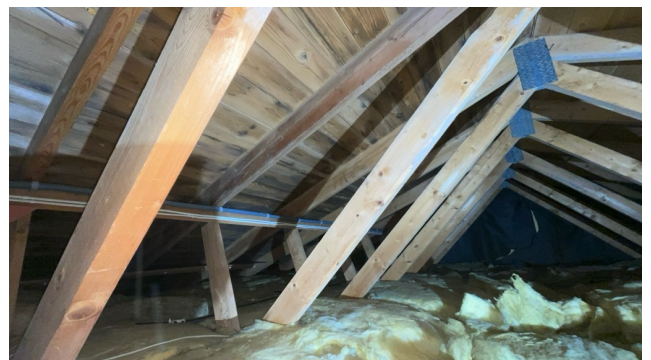
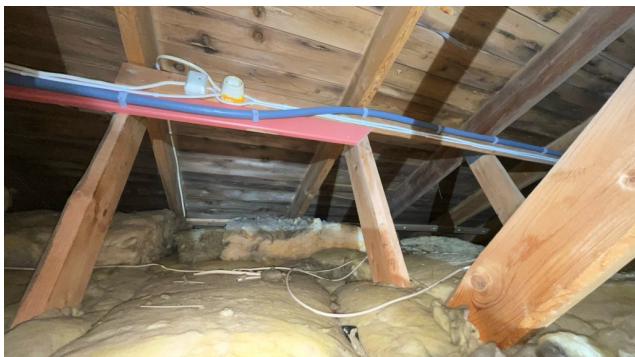
- Det er begrenset/dårlig ventilering av takkonstruksjonen.
- Det er fra loft/kryploft påvist indikasjoner på at det er punktering av dampspærre, som medfører svekket effekt av dampspærrefunksjonen.
- Det er påvist avvik rundt gjennomføringer i takflaten.
- Det er påvist fuktskjolder/skader i takkonstruksjonen.
- Undertaket er misfarget.

Stedvis skadet undertak dog er trykfast ved stikk kontroll på befaringsdagen, men kan forandre seg over tid. Uisolert loftsluke som forårsaker luftlekkasjer og svertesopp på undertak. Stedvis synlig muselort.

Stedvis misfarget undertak.

- Det bør gjøres lokale tiltak.
- Lufting/ventilering bør forbedres.
- Påviste skader må utbedres.

Saneringsvask av overflater med økt lufting i konstruksjonen, montere isolert loftsluke og etterisolering av loftet er et anbefalt tiltak. Luftlekkasjer kan føre til kondens og videre belastning av undertak samt soppdannelser der utbedrende tiltak bør utføres på sikt og tilfaller ny eier. Luftlekkasjer kan også forårsake varmetap fra underliggende oppvarmende rom. Lokale utskiftinger av undertaksbord kan heller ikke utelukkes på sikt. Der det ikke utføres anbefalte tiltak på kort sikt kan konstruksjoner utvikle seg til TG 3.

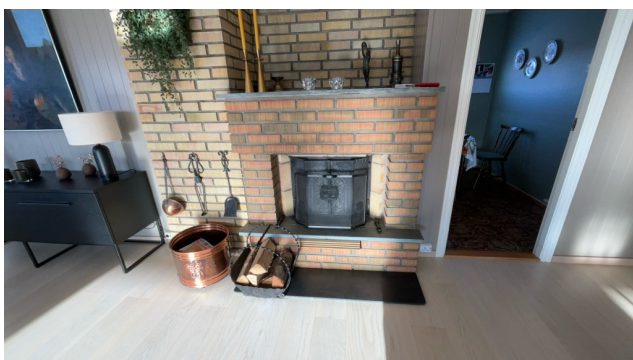
- Det er påvist sprekker og/eller riss i pipe.
- Mer enn halvparten av forventet brukstid er passert på pipe.

Besiktigelse av ildsted.

- Det må foretas lokal utbedring.
- Tidspunkt for piperehabilitering nærmer seg.

Riss på pipeløp bør utbedres på kort sikt.

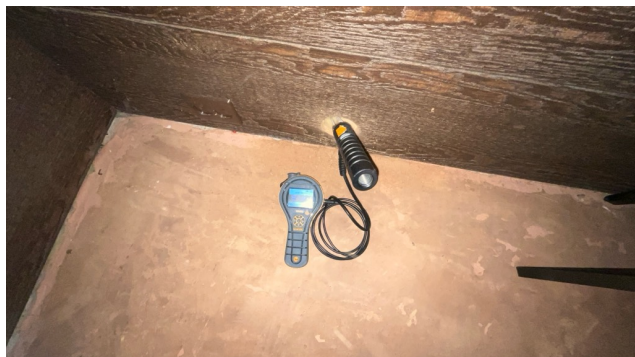
Rom under terreng: Gulvet er av betong. Veggene har plater. Hulltaking er foretatt og det er påvist avvik i konstruksjonen. Hulltaking er foretatt ved/i Hobbyrom. Fuktquotemåling (vekt%) i konstruksjonen ble målt til 9. Det ble for øvrig påvist variable fuktverdier på nedre del av grunnmur på vaskerom.

Utført hulltaking på rom under terreng.

Fjerning av dampspærre på nedre del av vegg bør utføres da det er anbefalt at konstruksjoner under grunn har en pustende konstruksjon. Alle innredet og utført overflater bør fjernes i samsvar med etablering av ny drenering før videre innredninger av kjelleren. Ved innredning av overflater før ny drenering er opparbeidet kan dette før til skader på konstruksjoner og redusert innneklima samt økt risiko for muggsopp m.m

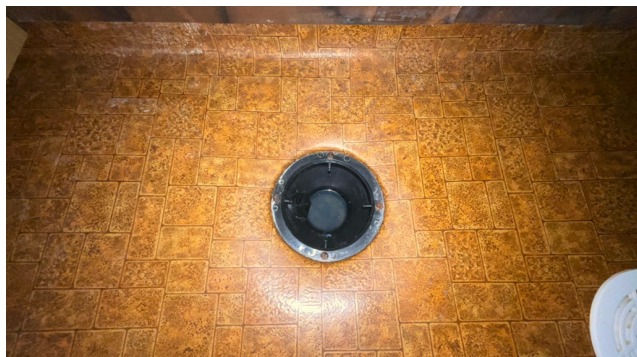
1.etg: Eldre bad fra byggeår. Ingen dokumentasjon på badets oppføring foreligger. Gjenværende forventet levetid vurderes som utgått der kommende oppussing av våtrommet i sin helhet med nytt sluk, nytt belegg/membran, innredning og overflater m.m på kort sikt er påregnelig. Det oppfordres til oppsett av dusjkabinett der direkte vannbelastning på gulv bør unngås da det er manglende tetthet på overganger generelt der vannbelastning på gulv kan medføre skader i tilstøtende konstruksjoner. Sluk fra byggeår der levetid vurderes som utgått. Naturlig ventilasjon. Belegg på gulvet og våtromsplater på vegg. Servant, speil og belysning. Klosett og dusj. Tg 3 er satt grunnet at badet er fra opprinnelig før 1997 og regler fra ny avhendingslov 2022 med synlige avvik på de tekniske utførelser. Badet er dog normalt fungerende for dagligdags bruk iht. eiers opplysninger.

Kontroll av sluk.

- Våtrommet må totalrenoveres. Alle forhold med tettesjikt, våtsone, sluk m.m. må dokumenteres.
- Våtrommet har behov for omfattende oppgraderinger. For å sikre en løsning som oppfyller gjeldende krav, bør tettesjikt, sluk og røropplegg oppgraderes og dokumenteres.
- Manglende oppgradering av våtrommet medfører høy risiko for at konstruksjonene ikke vil tåle vanlig bruk av vann eller lekkasjer. Dette kan føre til fuktskader på tilstøtende konstruksjoner.

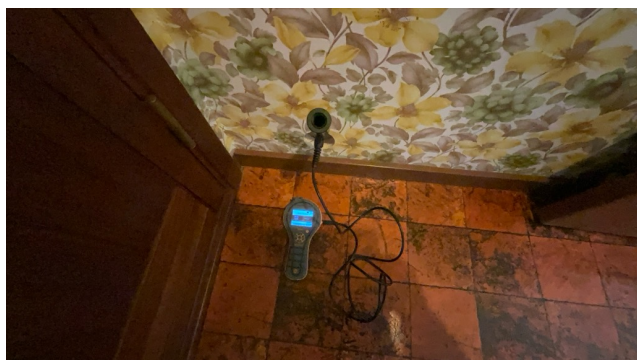
Hulltaking er foretatt uten å påvise unormale forhold. Hulltaking er foretatt ved/i Vindfang.

Utført hulltaking.

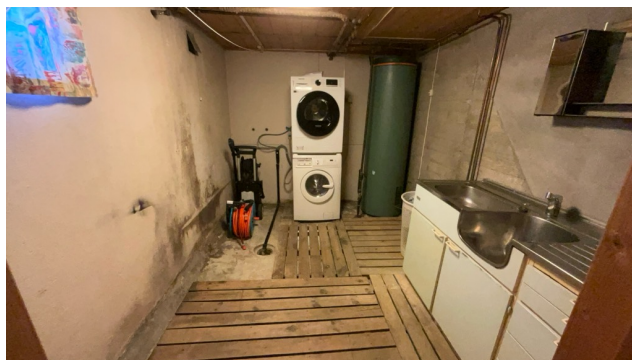
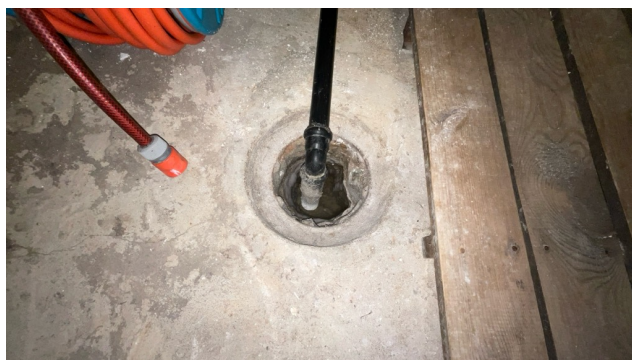
Kjeller: Eldre vaskerom fra byggeår. Ingen dokumentasjon på vaskerommets oppføring foreligger. Gjenværende forventet levetid ansees som utgått der kommende oppussing av våtrommet i sin helhet med nytt sluk, nytt belegg/membran, innredning og overflater m.m på kort sikt er påregnelig. Direkte vannbelastning på gulv bør unngås der det er manglende tetthet på overganger generelt der vannbelastning på gulv kan medføre skader i tilstøtende konstruksjoner. Sluk fra byggeår der levetid ansees som utgått. Betong på gulv og malt betong på vegg med synlig saltutslag og løs murpuss på vegg. Naturlig ventilasjon. Opplegg til vaskemaskin og tørketrommel. Tg 3 er satt grunnet at vaskerom er fra opprinnelig før 1997 og regler fra ny avhendingslov 2022 med synlige avvik på de tekniske utførelser. Vaskerom er dog fungerende for dagligdags bruk iht. eiers opplysninger.

- Manglende oppgradering av våtrommet medfører høy risiko for at konstruksjonene ikke vil tåle vanlig bruk av vann eller lekkasjer. Dette kan føre til fuktskader på tilstøtende konstruksjoner.

Kontroll av sluk.

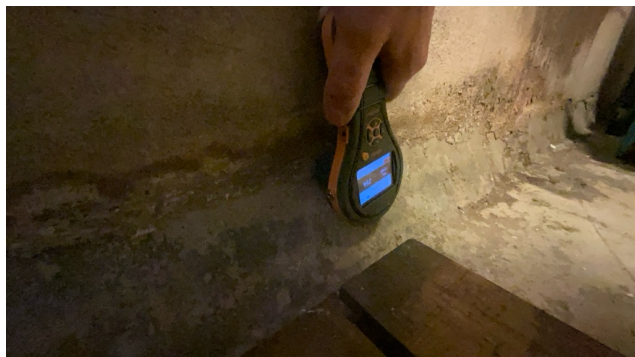
Påvist variable fuktverdier på nedre del av grunnmur og synlig saltutslag og løs murpuss.

Utført fuktsøk på nedre del av grunnmur.

Vegger bør ikke innredes før ny drenering med fuktsikring er etablert.

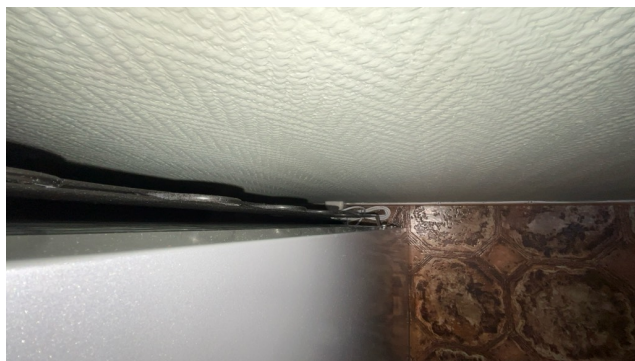
Kontroll bak kjøleskap. Ingen tegn til fuktskader på befaringsdagen.

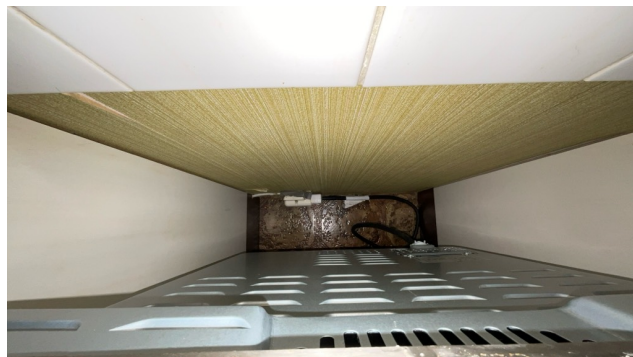
Kontroll bak ovn. Ingen tegn til fuktskader på befaringsdagen.

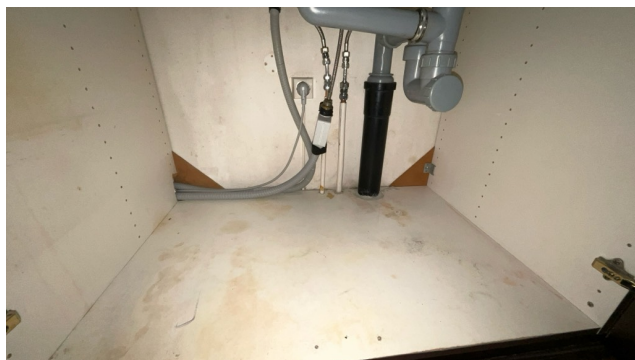
Besiktigelse av rørøpplagg.

- Det er ikke behov for utbedringstiltak siden anlegget fungerer i dag, men ut ifra alder kan skader plutselig oppstå på eldre anlegg.
- Tidspunkt for utskiftning av vannledninger nærmer seg.

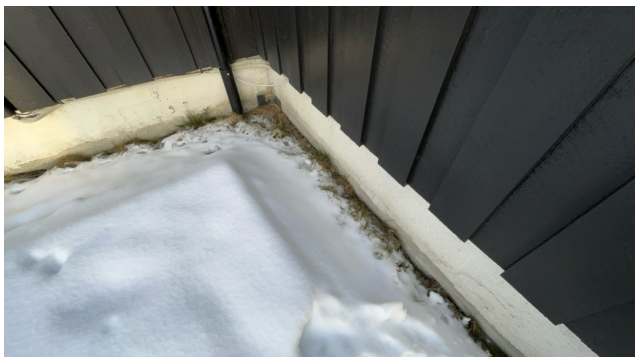
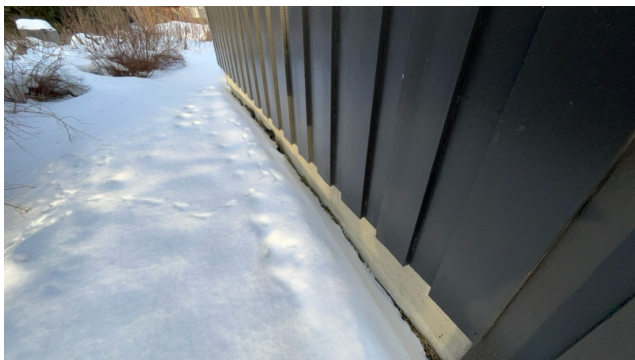
- Mer enn halvparten av forventet levetid på drenering er overskredet. Stedvis lav fuktsikring og manglende klemlist.

Kontroll av drenering/fuktsikring.

Stedvis lav fuktsikring og manglende klemlist kan føre til innsig av fukt og vann og bør utbedres på kort sikt.

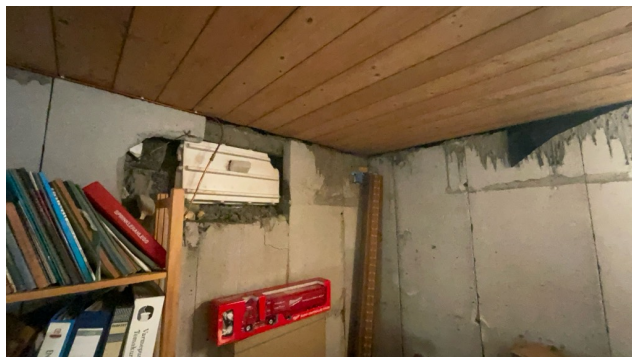
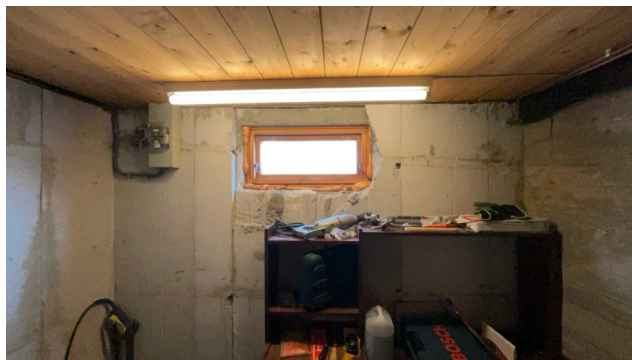
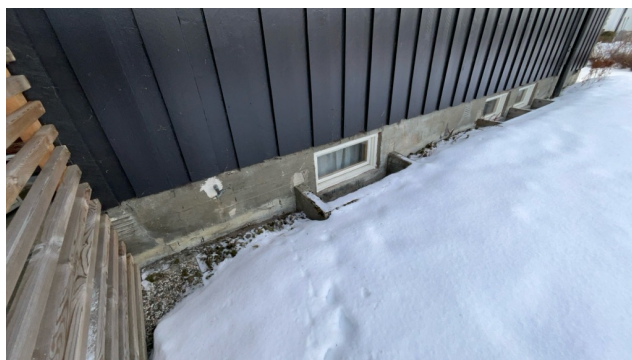
- Grunnmuren har sprekkdannelser.
- Det er påvist sprekker i murte/pussede fasader.

Stedvis behov for lokale utbedringer.

- Lokal utbedring må utføres.

Lokale forsterkninger må også utføres ved utbedringer og tilfaller ny eier.

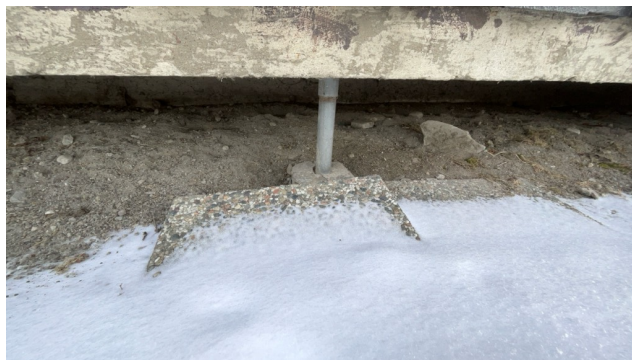
Utbedringer/forsterkninger av fundamenter er påregnelig.

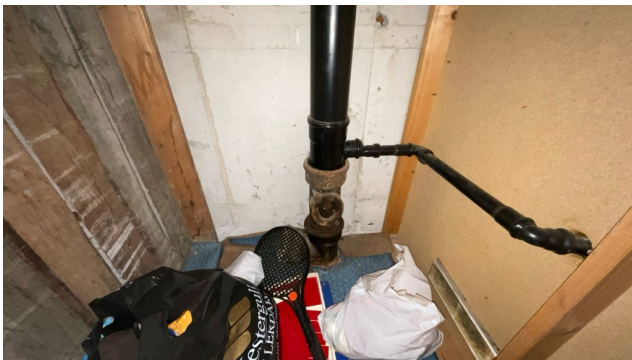
Synlig soilrør av støpejern ned i grunn.

Kameraundersøkelse kan være et anbefalt tiltak for å avklare avløpsrørens tilstand. Kommende utskiftinger og rehabilitering av avløpsrør er normalt å forvente på kort sikt med tanke på alder.
