KLØFTA

Hilton 27

Befaringsdato: 10.02.2026

Rapportdato: 20.02.2026

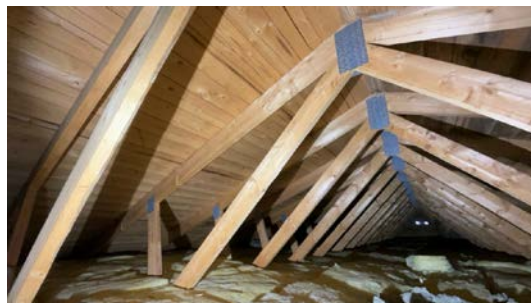
- Det er begrenset/dårlig ventilering av takkonstruksjonen.
- Det er fra loft/kryp loft påvist indikasjoner på at det er punktering av dampspærre, som medfører svekket effekt av dampspærrefunksjonen.
- Det er påvist avvik rundt gjennomføringer i takflaten.
- Det er påvist fuktstjolder/skader i takkonstruksjonen.
- Undertaket er misfarget.

Stedvis skadet undertak dog er trykkfast ved stikk kontroll på befaringsdagen, men kan forandre seg over tid. Uisolert loftsluke som forårsaker luftlekkasjer og svertesopp på undertak. Stedvis synlig muselort.

Generell besiktigelse.

- Det bør gjøres lokale tiltak.
- Lufting/ventilering bør forbedres.
- Påviste skader må utbedres.

Saneringsvask av overflater med økt lufting i konstruksjonen, montere isolert loftsluke og etterisolering av loftet er et anbefalt tiltak. Luftlekkasjer kan føre til kondens og videre belastning av undertak samt soppdannelser der utbedrende tiltak bør utføres på sikt og tilfaller ny eier. Luftlekkasjer kan også forårsake varmetap fra underliggende oppvarmende rom. Lokale utskiftinger av undertaksbord kan heller ikke utelukkes på sikt. Der det ikke utføres anbefalte tiltak på kort sikt kan konstruksjoner utvikle seg til TG 3.

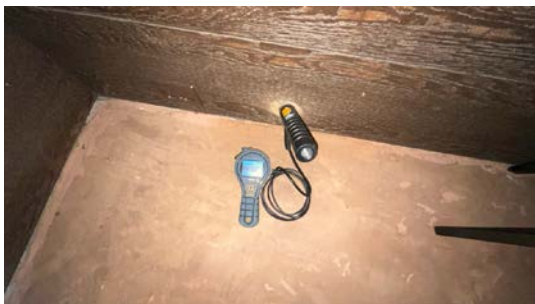
Rom under terreng: Gulvet er av betong. Veggene har plater. Hulltaking er foretatt og det er påvist avvik i konstruksjonen. Hulltaking er foretatt ved/i Hobbyrom. Fuktkvotemåling (vekt%) i konstruksjonen ble målt til 9. Det ble for øvrig påvist variable fuktverdier på nedre del av grunnmur på vaskerom.

Utført hulltaking på rom under terreng.

Fjerning av dampspærre på nedre del av vegg bør utføres da det er anbefalt at konstruksjoner under grunn har en pustende konstruksjon. Alle innredet og utført overflater bør fjernes i samsvar med etablering av ny drenering før videre innredninger av kjelleren. Ved innredning av overflater før ny drenering er opparbeidet kan dette før til skader på konstruksjoner og redusert innneklima samt økt risiko for muggsopp m.m.

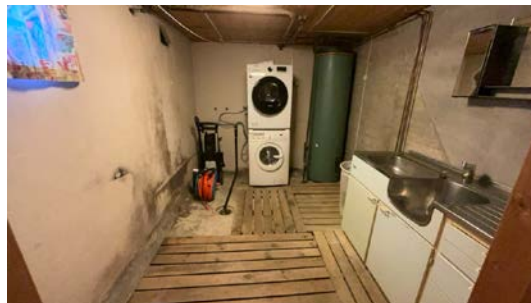
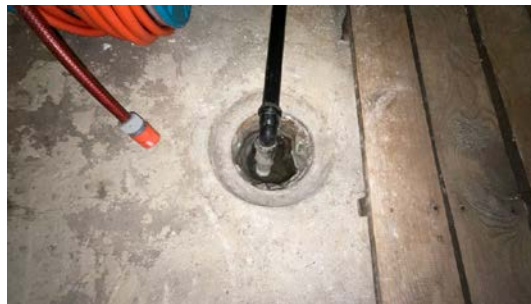
- Manglende oppgradering av våtrommet medfører høy risiko for at konstruksjonene ikke vil tåle vanlig bruk av vann eller lekkasjer. Dette kan føre til fuktskader på tilstøtende konstruksjoner.

Kontroll av sluk.

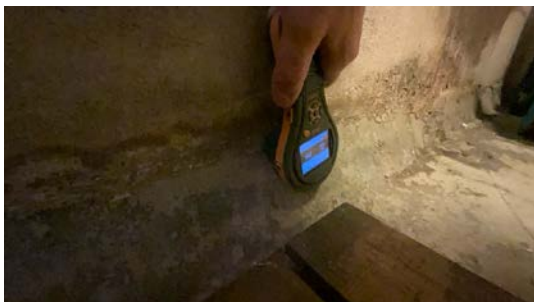
Påvist variable fuktverdier på nedre del av grunnmur og synlig saltutslag og løs murpuss.

Utført fuktsøk på nedre del av grunnmur.

Vegger bør ikke innredes før ny drenering med fuktsikring er etablert.

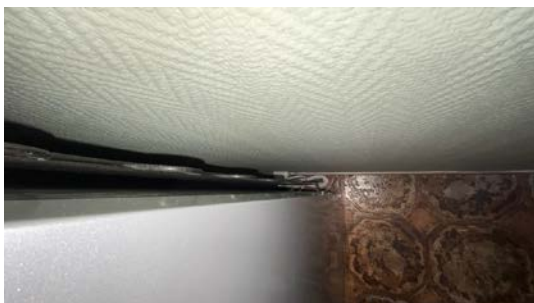
Kontroll bak kjøleskap. Ingen tegn til fuktskader på befaringsdagen.

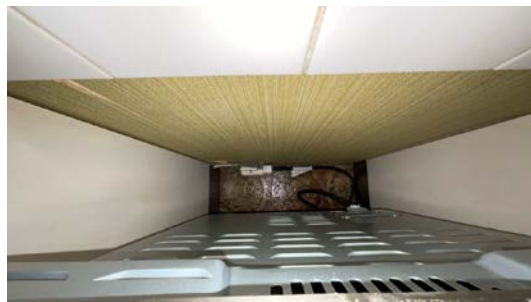
Kontroll bak ovn. Ingen tegn til fuktskader på befaringsdagen.

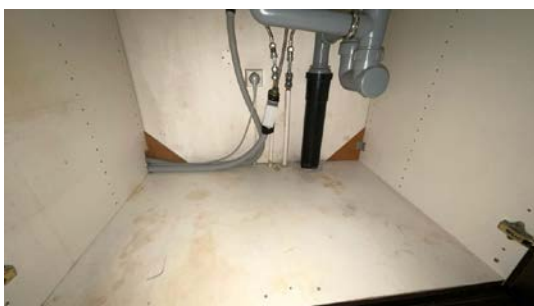
Besiktigelse av rørøpplagg.

- Det er ikke behov for utbedringstiltak siden anlegget fungerer i dag, men ut ifra alder kan skader plutselig oppstå på eldre anlegg.
- Tidspunkt for utskifting av vannledninger nærmer seg.

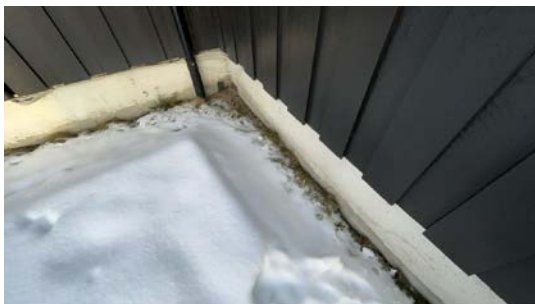
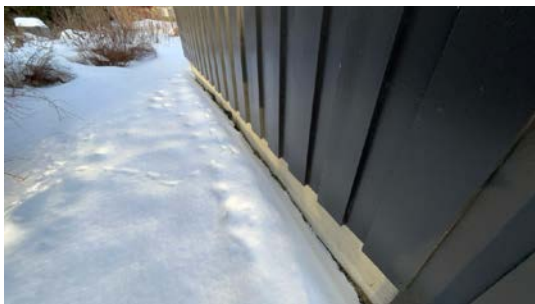
Kontroll av drenering/fuktsikring.

Stedvis lav fuktsikring og manglende klemlist kan føre til innsig av fukt og vann og bør utbedres på kort sikt.

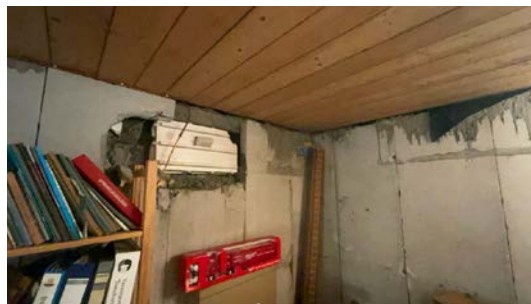
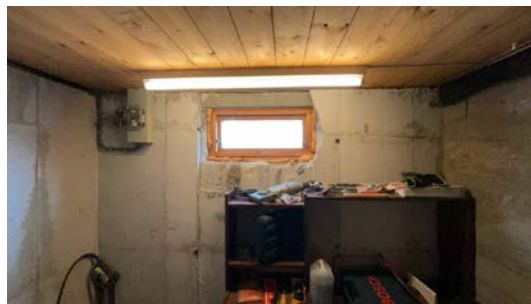
Stedvis behov for lokale utbedringer.

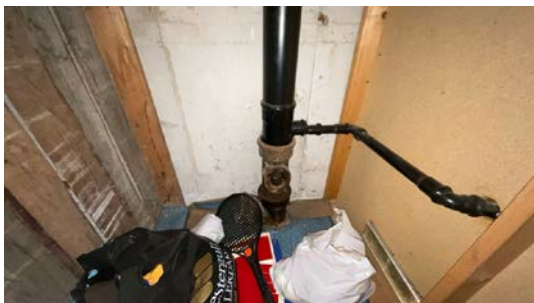
Synlig soilrør av støpejern ned i grunn.

Kameraundersøkelse kan være et anbefalt tiltak for å avklare avløpsrørens tilstand. Kommende utskiftinger og rehabilitering av avløpsrør er normalt å forvente på kort sikt med tanke på alder.
