# Tilstandsrapport

Andelsleilighet

Grefsenkollveien 7 B, 0490 OSLO

Befaringsdato: 23.01.2026

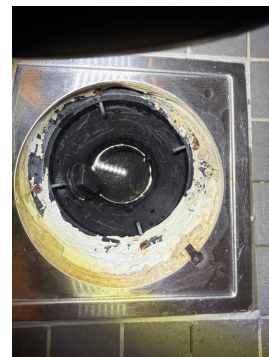
Det er plastsluk og ukjent tettesjikt/membran.

Det bemerkes at skruer til klemring er rustne.

Sluk i dusjen

Ingen akutte tiltak er nødvendig men kan vurderes utbedret på sikt.

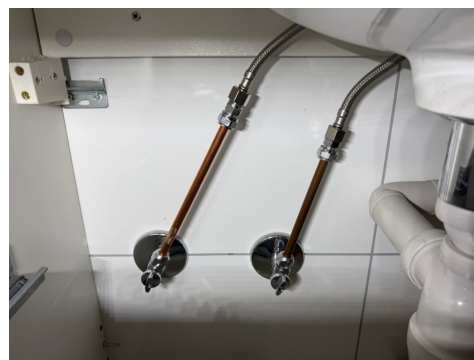
Røropplegg i servantskap

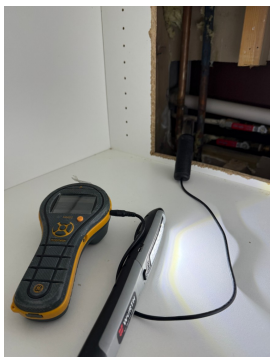
Hulltaking er foretatt uten å påvise unormale forhold. Hulltaking er foretatt ved/i kjøkkenskap. Fuktkvotemåling (vekt%) i konstruksjonen ble målt til 0.

Hulltagning med pigger i svill uten unormale utslag

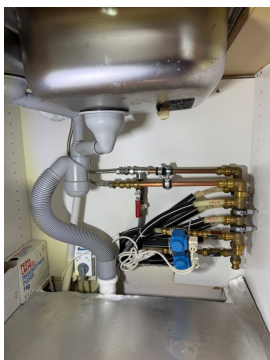
- Det er ikke montert komfyrvakt i kjøkkenet som er krav på dette kjøkkenet ut ifra alder.

Røropplegg i kjøkkenbenk med Waterguard.

- Komfyrvakt må monteres.

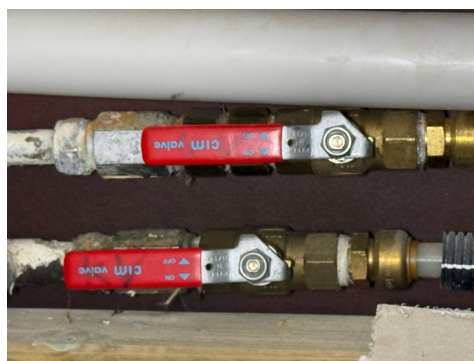
2 x hovedstoppekraner i kjøkkenbenk

- Det er ikke behov for utbedringstiltak siden anlegget fungerer i dag, men ut ifra alder kan skader plutselig oppstå på eldre anlegg.
- I forbindelse med oppgradering av våtrom vil det være naturlig med utskiftning av rør.

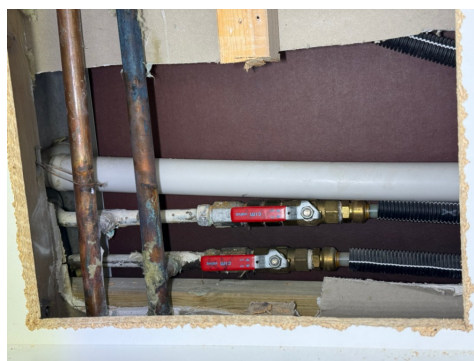
Kobberør fra byggeår.

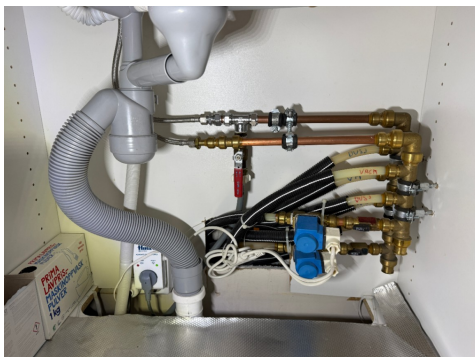
Rør i rør i kjøkkenskap

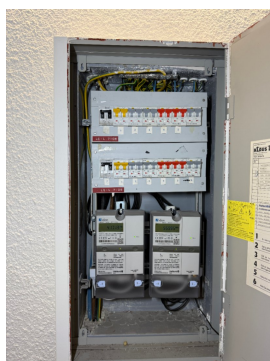
Det foreligger ikke alle samsvarserklæringer på anlegget eller rapporter for det innvendige elektriske anlegget i leiligheten. Elektrisk anlegg er kun vurdert og visuelt besiktiget av takstmann som ikke har spesiell kompetanse eller autorisasjon på elektriske anlegg. På dette grunnlag anbefales det gjennomgang av EL-fagmann for utvidet el-kontroll.

Elskap, plassert i felles trappegang.

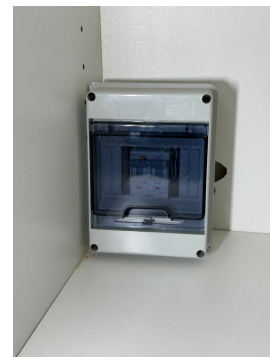
Sikring i kjøkkenbenkeskap
