# Tilstandsrapport

Eiet seksjon i boligbygg med flere boenheter

Skovveien 5, 0257 OSLO

Befaringsdato: 14.05.2025

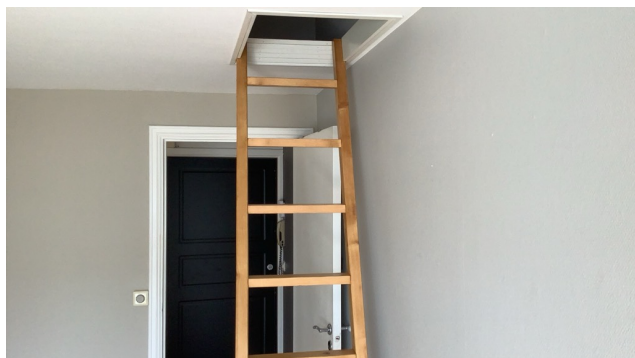
## ! TG 2 Innvendige trapper

Enkel trestige som adkomst til hems.

Dette er kun en stige som mest sannynelig kun benyttes som tilkomst lageringsplass på hems. Stigen bør ikke være stående fast i luke, men henges på vegg og tas fram ved behov.

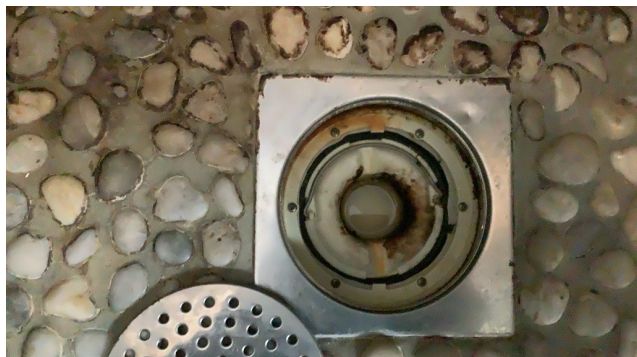
- Det er påvist avvik i fallforhold til sluk i forhold til krav i forskrift på byggetidspunktet.

- Overvåk tilstanden jevnlig. For å få tilstandsgrad 0 eller 1 må slukløsningen skiftes ut og sannsynligvis må også membransjiktet skiftes/utbedres. Det er imidlertid vanskelig å si noe om tidspunktet for når dette er nødvendig.

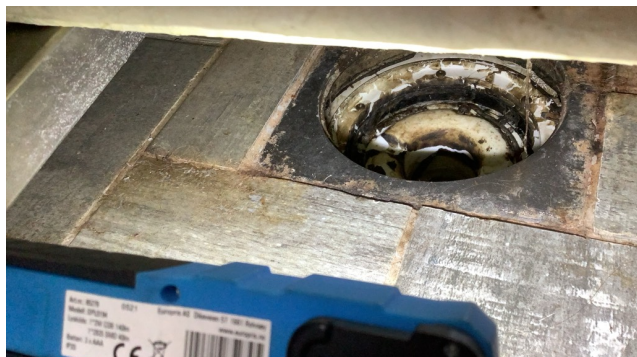
- Det er påvist at flisfuger har riss/sprekker.
- Det er påvist at noen fliser har bom (hulrom under).
- Det er påvist avvik i fallforhold til sluk i forhold til krav i forskrift på byggetidspunktet.

- Selv om bom eller hullyd ikke alltid er et umiddelbart problem, bør det overvåkes nøye for eventuell utvikling i sprekker i flisfuger e.l., oppstår dette må en foreta tiltak for å begrense utviklingen.
- Til tross for avviket i fall/høydeforskjell til sluk, vil gulvet fortsatt kunne lede vann mot sluket, men med redusert effektivitet. Dette kan potensielt øke risikoen for vannansamling i enkelte områder av badet.
- Et bad med manglende/reduert fall til sluk blir mindre funksjonelt og sikkert for brukeren. Dette kan medføre stående vann på gulvet, vann som ikke ledes effektivt til sluket, økt risiko for at vann renner ut av rommet og redusert sklisikkerhet på gulvet.
- Fuger bør skiftes ut.

- Overvåk tilstanden jevnlig. For å få tilstandsgrad 0 eller 1 må slukløsningen skiftes ut og sannsynligvis må også membransjiktet skiftes/utbedres. Det er imidlertid vanskelig å si noe om tidspunktet for når dette er nødvendig.

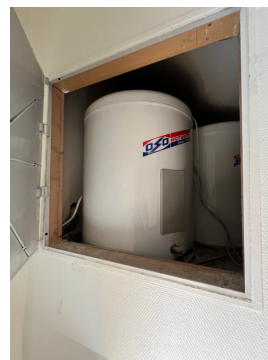
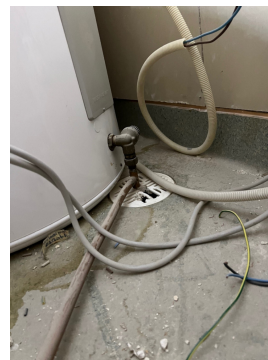
- Det er ikke behov for utbedringstiltak siden tanken fungerer i dag, men ut ifra alder kan skader plutselig oppstå på eldre tanker.

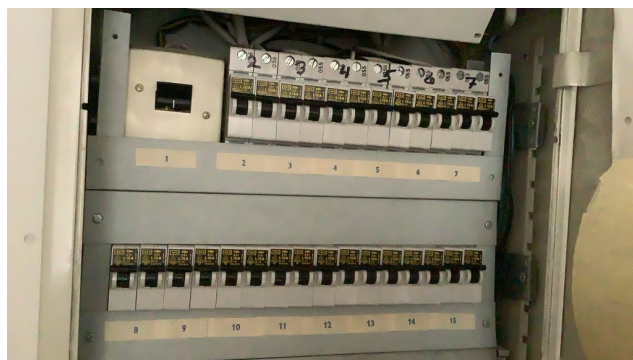
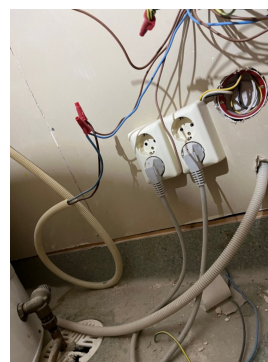
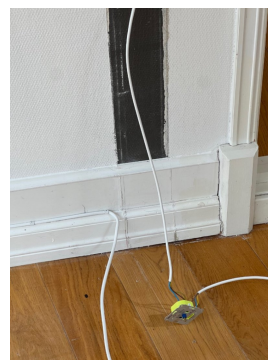
8. Er det tegn til at det har vært termiske skader (tegn på varmgang) på kabler, brytere, downlights, stikkontakter og elektrisk utstyr? Sjekk samtidig tilstanden på elektrisk tilkobling av varmtvannsbereider, jamfør eget punkt under varmtvannstank  
**Nei**
9. Er der synlig defekter på kabler eller er disse ikke tilstrekkelig festet?  
**Ja**

Oppgradering av el-anlegg må påregnes.
