Tilstandsrapport

📍 Sagdalsveien 7 A, 2010 STRØMMEN

gnr. 78, bnr. 9, snr. 3

Oppdragsnr.: 20409-26153

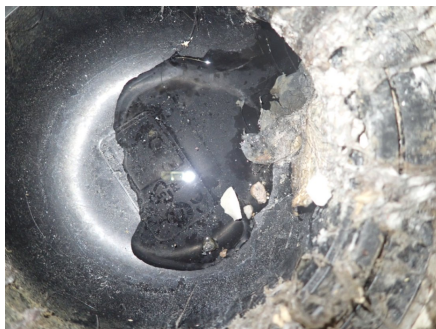
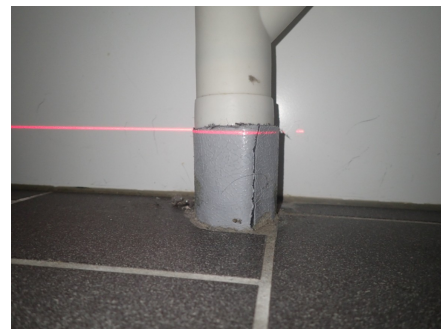
TG2 Sluk, membran og tettesjikt

Plastsluk plassert under dusjkabinett.
Synlig sveisemembran rundt avløp for servant.

Sluket mangler vannlås som skal hindre lukt fra avløp.

Grunnet begrenset tilkomst og uoversiktlig overgang i sluk er membran/tettesjikt ifm klemring og sluk ikke kontrollert. Membran på vegger, bak innebygget sisterner og rundt rørgjennomføringer utover avløp til sluk er ikke kontrollert da dette krever større inngrep i konstruksjonen. Ukjent membranoppbrett/løsning ved terskel. Grunnet manglende dokumentasjon på membran/tettesjikt samt overnevnte forhold er tilstandsgraden vurdert til TG2 da det med sikkerhet ikke kan verifiseres hvordan membran/tettesjikt er anlagt.

Det bør monteres vannlås for å hindre lukt fra avløp.

Overvåk tilstanden jevnlig. Tettesjiktet har en alder som tilsier at restlevetiden er usikker. Rommets lekkasjesikkerhet kan derfor ikke verifiseres, eventuelt bør nytt tettesjikt etableres. For å få tilstandsgrad 0 eller 1 må membran/tettesjikt skiftes ut. Ved oppussing, påse at alle forhold med membran/tettesjikt, våtsone, sluk, røranlegg mv dokumenteres. Det anbefales å rense sluk og vannlås med jevne mellomrom får å unngå oppfylling.

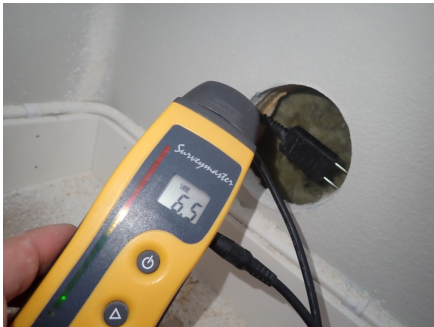
TG 1 Tilliggende konstruksjoner våtrom

Det er boret 73 mm hull fra tilstøtende rom mot våtsonen for å foreta fuktmålinger i konstruksjonen. Det er foretatt fuktmålinger med pigger i synlig trevirke i vegg uten å påvise unormale forhold.

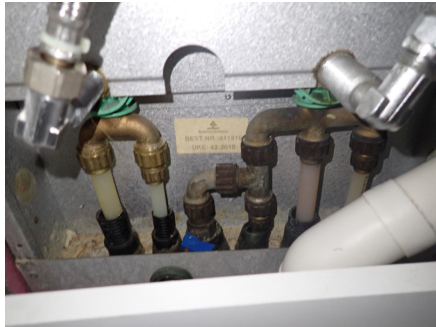
Vurdering av avvik:

- Det er avvik:

Det bør gjøres tiltak på vannforderskapet slik at evt lekkasjevann ikke renner inn i konstruksjonen.
Rørkurser bør merkes for å klart se hvilket rør som går til de forskjellige installasjonene og at røranlegget er i tråd med dagens krav.

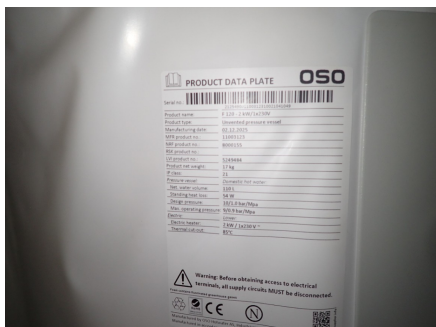
Varmtvannstank på 110L produsert i 2025 er plassert i benkeskap på kjøkkenet.
