# Tilstandsrapport

Boligbygg med flere boenheter
-

Monrad Mjeldes vei 35, 5161 LAKSEVÅG
-

gnr. 154, bnr. 404
-

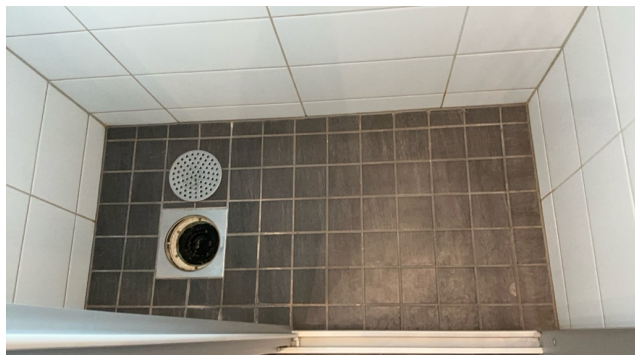
### TG 2 Overflater vegger og himling

- Det er vindu/dør med ikke fuktbestandige materialer i våtsonen (ved vask, dusj, badekar, osv.), løsningen eller byggematerialet er uegnet.

Det er vindu av PVC i dusjsonen samt at vindusforinger er flislagt (ikke organisk materiell).

### TG 2 Overflater Gulv

- Det er påvist at noen fliser har bom (hulrom under).

Tiltak er å holde forholdet under jevnlig oppsyn.

- Selv om bom eller hull lyd ikke alltid er et umiddelbart problem, bør det overvåkes nøye før eventuell utvikling i sprekker i flisfuger e.l. oppstår. Dette må en foreta tiltak for, for å begrense utviklingen.

Tiltak er ha jevnlig oppsyn med forholdet.

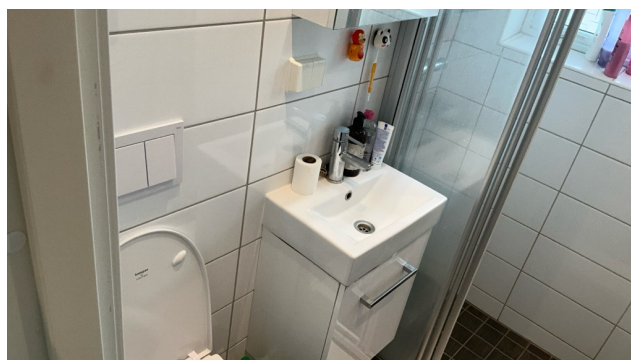
### ! TG IU Tilliggende konstruksjoner våtrom

Det er ikke mulig å utføre hulltaking og fuktsøk grunnet at våtsoner er mot naboileiligheten. Ikke undersøkt.

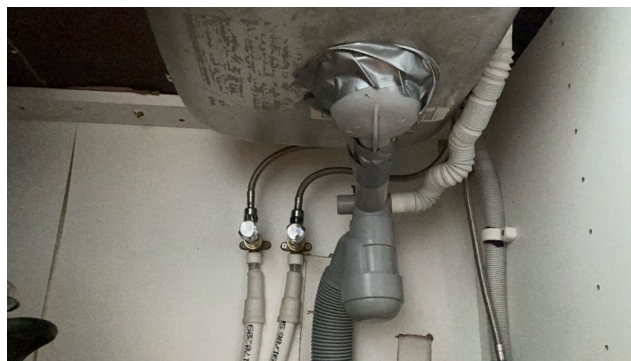
### ! TG 2 Overflater og innredning

Det er ikke etablert automatisk vannstopper med fuktsensor i kjøkkenet.

Eier opplyser at det er lekkasje fra avløpsrør/vannlås til kjøkkenvasken.  
Tiltak må påregnes.

- Dersom avvik ikke utbedres er det fare for videre skadeutvikling.

Konsekvens kan bli vannlekkasje/fukt på/i tilliggende konstruksjoner.

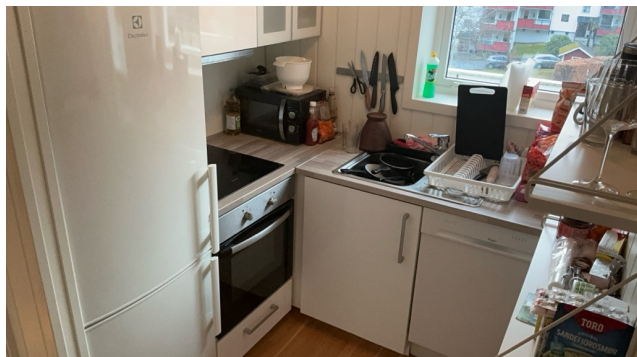
### TG 2 Avtrekk

- Det er kun kullfilterventilator på kjøkkenet og heller ikke andre forserte/mechaniske avtrekksløsninger fra kokesonen.

- Om mulig bør det etableres mekanisk/forsert avtrekk ut fra kokesonen.

Et kullfilter må byttes jevnlig. Intervall kommer an på bruken. Hvis filteret ikke blir skiftet ofte nok kan det påvirke innneklimaet negativt.
