# Tilstandsrapport

Boligbygg med flere boenheter

Monrad Mjeldes vei 35, 5161 LAKSEVÅG

Befaringsdato: 03.03.2026

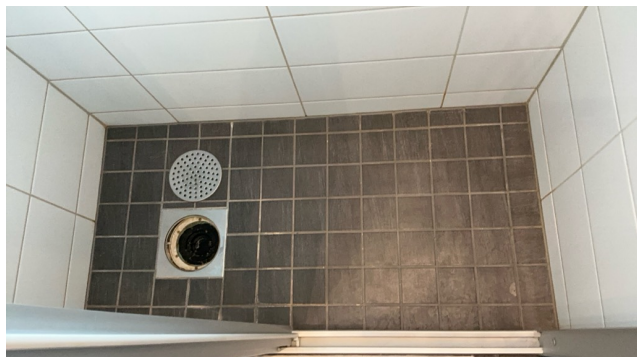
**Vurdering av avvik:**  
• Det er påvist at noen fliser har bom (hulrom under).

• Selv om bom eller hull lyd ikke alltid er et umiddelbart problem, bør det overvåkes nøye før eventuell utvikling i sprekker i flisfuger e.l. oppstår.  
Dette må en foreta tiltak for, for å begrense utviklingen.  
Tiltak er ha jevnlig oppsyn med forholdet.

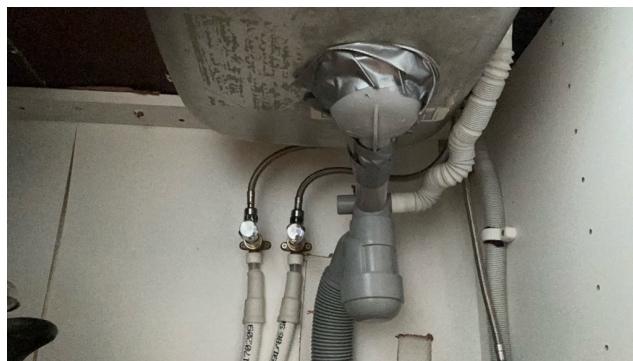
Eier opplyser at det er lekkasje fra avløpsrør/vannlås til kjøkkenvasken.  
Tiltak må påregnes.

- Dersom avvik ikke utbedres er det fare for videre skadeutvikling.

Konsekvens kan bli vannlekkasje/fukt på/i tilliggende konstruksjoner.

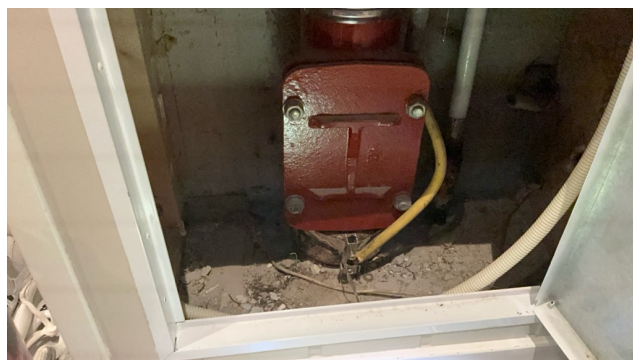
- Det er ikke behov for utbedringstiltak siden anlegget fungerer i dag, men ut ifra alder kan skader plutselig oppstå på eldre anlegg.

Jevnlig oppsyn med forholdet anbefales.
