# Tilstandsrapport

Fritidsbolig

Rognstadkollvegen 12, 2090 HURDAL

Befaringsdato: 18.02.2026

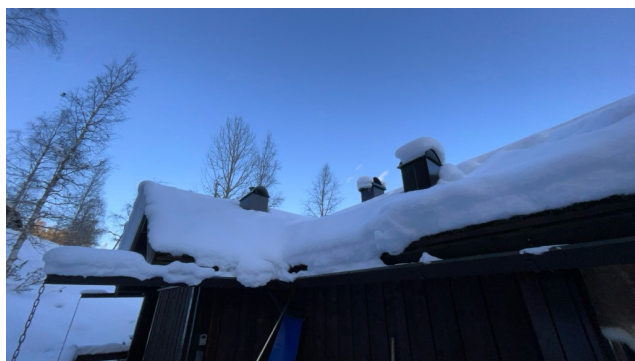
Takteking er snødekt og derfor ikke nærmere vurdert.

- Det bør foretas nærmere undersøkelser av takteking når taket er snøfritt.

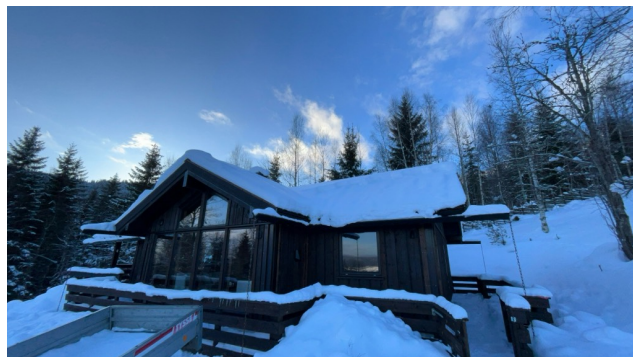
Takteking er snødekt og derfor ikke nærmere vurdert.

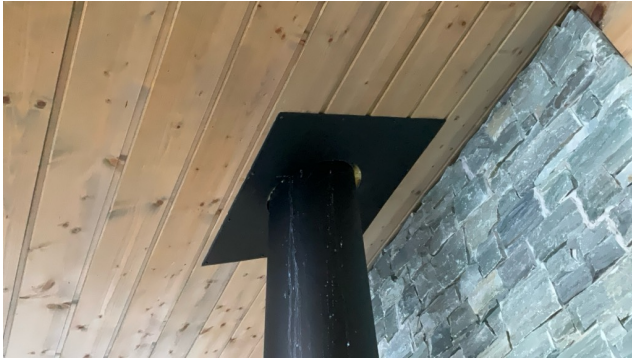
- Det er fra loft/kryp loft påvist indikasjoner på at det er punktering av dampsperre, som medfører svekket effekt av dampsperrerefunksjonen.
- Det er påvist avvik rundt gjennomføringer i takflaten.

Kontroll rundt pipeløp. Noe tegn til tidligere kondens.

- Det bør gjøres lokale tiltak.

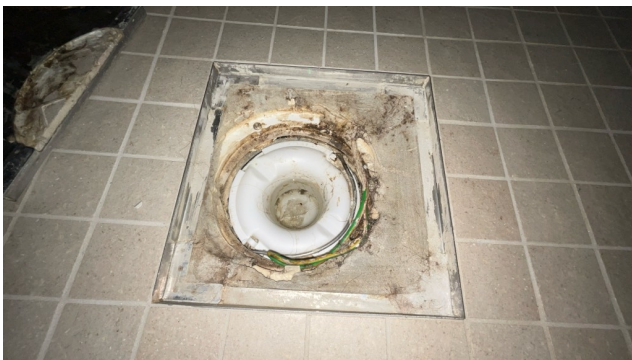
- Det er påvist at høydeforskjell fra topp slukrist til gulv/synlig topp membran ved dørterskel er mindre enn 25 mm.
- Det er påvist avvik i fallforhold til sluk i forhold til krav i forskrift på byggetidspunktet.

Kontroll av sluk.

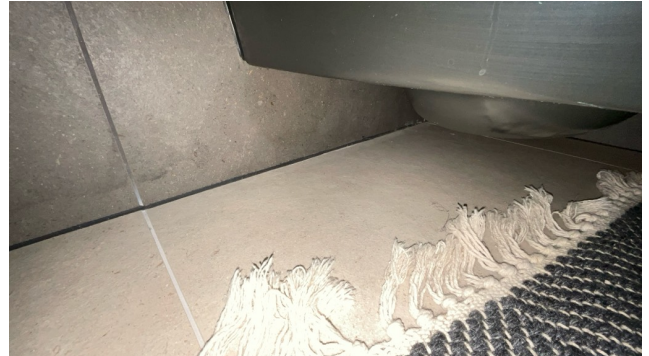
- Det er ikke påvist tilfredsstillende løsning for å synliggjøre lekkasje fra innebygget sistene.

- Uten dreneringsløsning/lekkasjesikring kan lekkasjer pågå over lang tid uten å bli oppdaget. Dette kan føre til omfattende fuktskader i omkringliggende byggematerialer.

Lekkasjespalte på innebygget sistene bør opparbeides.

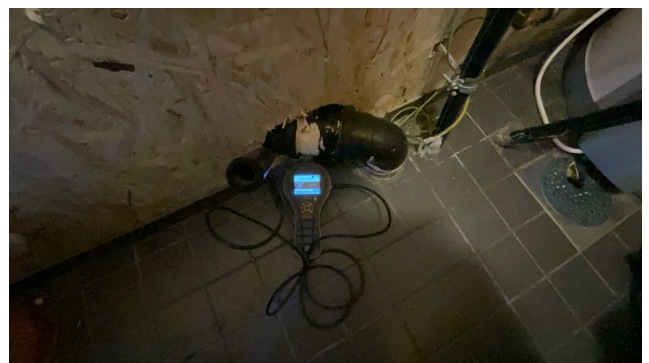
Da vegg mot dusjonen er av yttervegg med vindtett ble det ikke utført hulltaking, men det ble utført fuktmåling i svill ved rørgjennomføring ved avløpsrør i vegg. Ingen høy fuktprosent ble påvist/målt på befaringdagen.

Utført fuktmåling i svill.
