# Tilstandsrapport

Enebolig

Vestre Solheia 11, 5251 SØREIDGREND

Befaringsdato: 12.06.2025

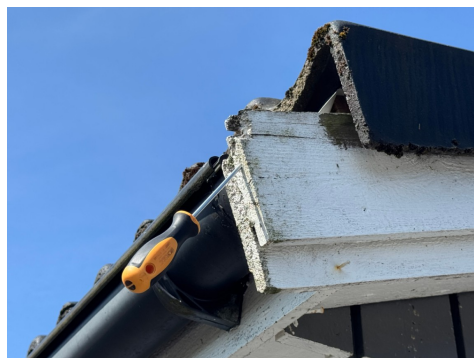
Begynnende råte i nedre del av vindskibord.

Vindskibord med slitasje/begynnende råte bør lokal utbedres, ev. skiftes v/ behov.

Det bør vurderes å montere beslag på kanten på den nedre delen av vindskibord, da denne delen er spesielt utsatt for fukt, slitasje og råte.

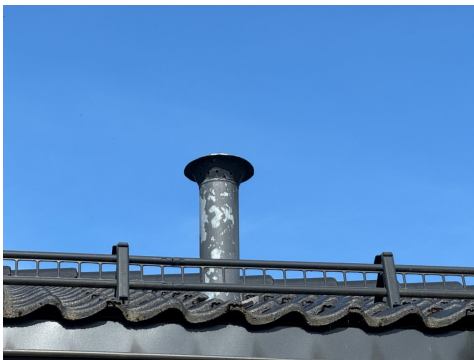
Malingsflask på takhette.

Overvåk tilstanden jevnlig. For å få tilstandsgrad 0 eller 1 må eldre takhetter skiftes ut, men tidspunktet for når dette er nødvendig er vanskelig å si noe om.

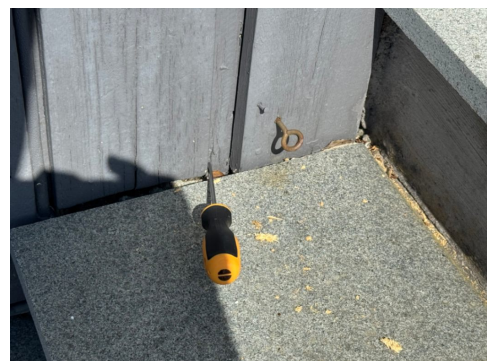
- Det er påvist spredte råteskader i bordkledningen.
- Bordkledning går stedvis nesten helt ned i terreng.
- Det er ingen eller liten lufting i nedre kant av kledning mot grunnmur.
- Det er ingen musesperre i nedre kant av konstruksjon.
- Det er påvist andre avvik:

Lokal råte i nedre del av kledningsbord.

- Råteskadet trekledning må skiftes ut.
- Andre tiltak:
- Lokal utbedring bør foretas for å øke avstanden mellom terreng og bordkledning.

Dersom det skal foretas fasadeoppgradering må det tillages musebånd bak nederste kledningsbord og etablere god lufting mellom kledning - vindtetting.

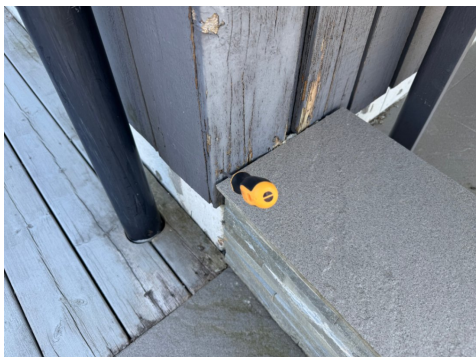
Lokal råte i nedre del av kledningsbord.

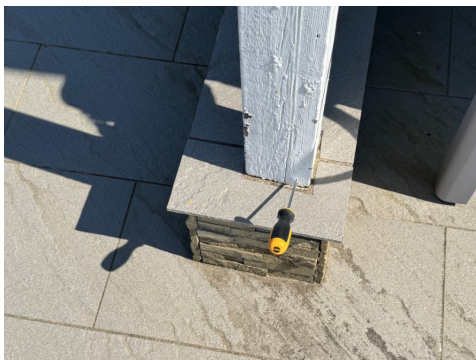
Lokal råte i nedre del av søyle v/ terrasse.

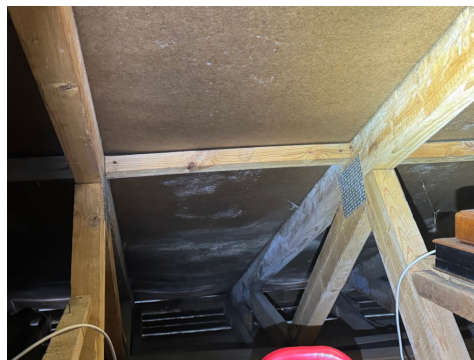
Det er fuktskjolder og misfarging i sutak flere steder. Loftsluke er ikke dampnett.

Fuktskjolder/misfarging i sutak.

Overvåk tilstanden på sutak med fuktskjolder og misfarging, foreta utbedringer v/ behov.

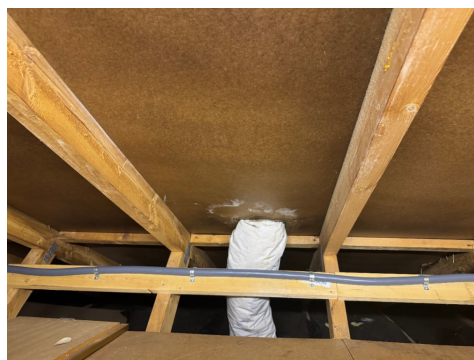
Fuktskjolder/misfarging i sutak.

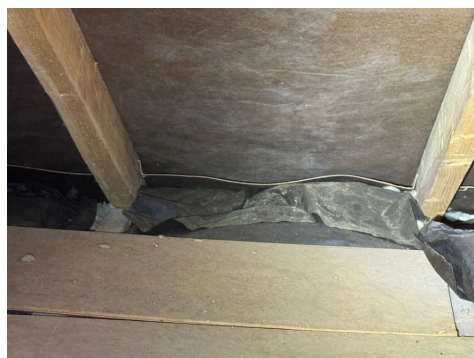
- Det er liten lufting i nedre kant av konstruksjonen.
- Det er påvist andre avvik:

Fuktskjolder/misfarging i sutak. Liten luftespalte i nedre del.

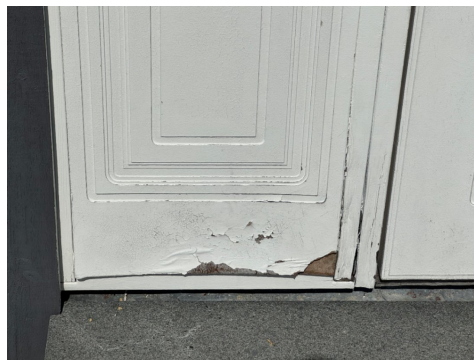
Fuktutsvelling i nedre del av ytterdør.

Overvåk tilstanden, foreta utskiftninger v/ behov. Ytterdør med svelling/slitasje bør lokal utbedres/skiftes. Tidspunkt for eventuell utskifting av dører er vanskelig å anslå da dette vil variere ut i fra klimatiske forhold, vedlikeholdsintervall etc.

Det bør monteres takoverbygg v/ ytterdører for å skjerme døren mot vær og vind. Dette kan forlenge levetiden.

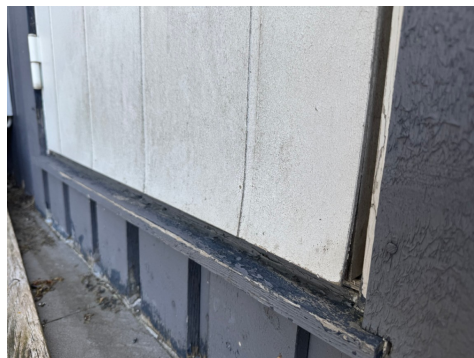
Fuktutsvelling i nedre del av ytterdør.

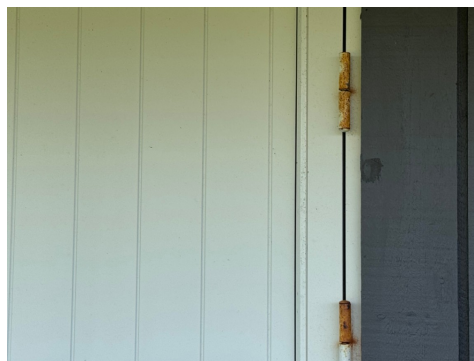
Rust på hengsler til terrassedør på soverom.

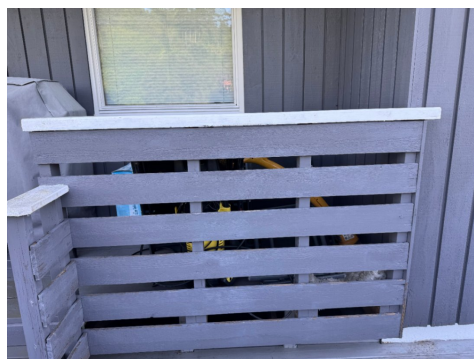
- Åpninger i rekkverk er ikke i henhold til krav i dagens forskrifter.
- Rekkverket er for lavt i forhold til dagens krav til rekkverkshøyder.
- Det er påvist andre avvik:

Åpninger mellom trebord er større enn 2 cm. Rekkverk skal utformes slik at klatring forhindres.

Rekkverk bør endres slik at klatring forhindres. Overvåk tilstanden på trevirke, foreta utbedringer v/ behov. Tidspunkt for eventuell utskifting av utvendig trevirke er vanskelig å anslå da dette vil variere ut i fra klimatiske forhold, vedlikeholdintervall etc.

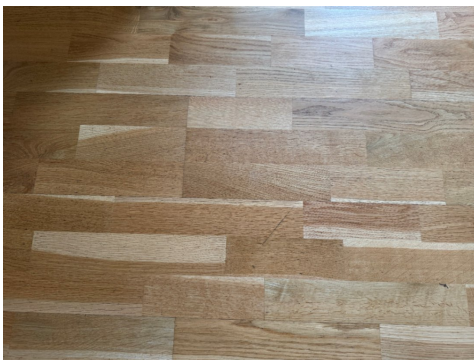
Slitasje/striper i parkettgulv.

Generell oppgradering av eldre overflater må påregnes for å lukke  
avviket.

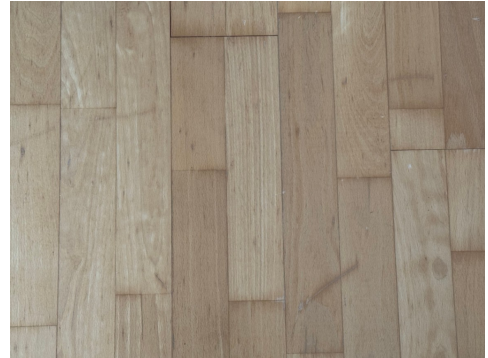
Slitasje/striper i parkettgulv.

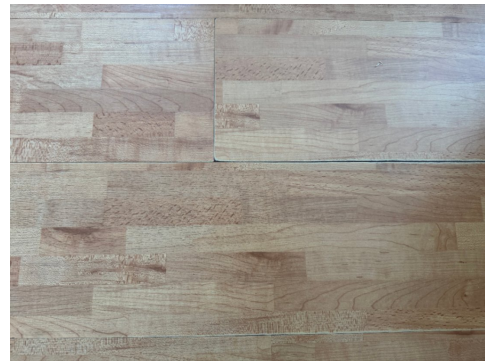
Fuktutsvelling i laminatskjøter.

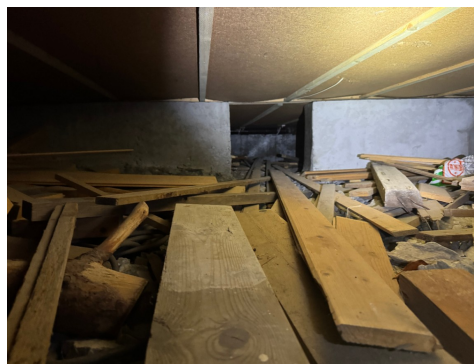
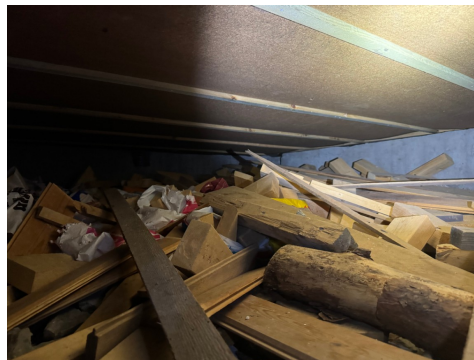
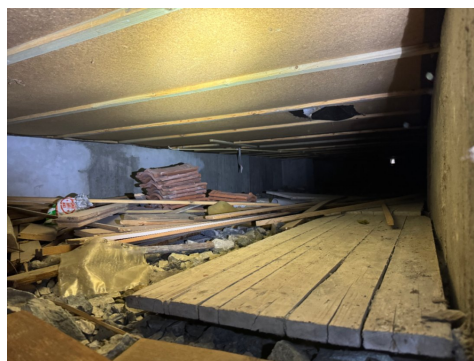
- Det er ikke adkomst til deler av krypjkjelleren. Krypjkjeller er kun vurdert i tilgjengelige deler. Krypjkjeller regnes for å være en risikokonstruksjon som er utsatt for fukt- og råteskader i bunnsvill, trebjelkelaget og andre tilstøtende konstruksjoner, på grunn av fuktighet fra grunnen og kondensering ved temperaturforskjeller. Selv om det ikke er avdekket tegn på skader, betyr ikke dette nødvendigvis at det ikke foreligger skader i eller i forbindelse med krypjkjelleren.
- Det er manglende fuktsperre på bakken.
- Det er påvist andre avvik:

Det er tegn til edderkopper i krypjkjeller. Noe som indikerer ett fuktig miljø. Det er tegn til fuktvandring i grunnmur i krypjkjeller. Noe som øker faren for høy luftfuktighet og skader på trevirke.

Krypjkjeller under boligen.

Overvåk tilstanden jevnlig. Krypjkjelleren bør inspiseres grundig minst én gang i året, helst vår eller høst. Sjekk for fukt, mugg, dårlig lukt, skadedyr, råte i bjelkelag, og om ventilasjonen fungerer. Ved tegn på problemer bør tiltak iverksettes raskt.

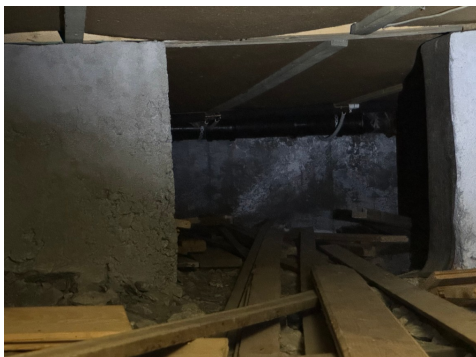
Saltutslag på innside av grunnmur i krypkjeller.

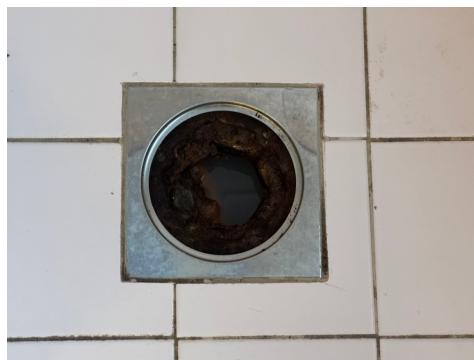
Rommet brukes i dag, men fremstår som et eldre våtrom. På bakgrunn av alder på membran/tettesjikt/slukløsning og risiko for lekkasje og skader må det påregnes utskiftning. Det er derfor heller ikke gjennomført en detaljert tilstandsvurdering av hver enkel bygningsdel i rommet.

Eldre støpejernsluk i gulv.

Det er opp til ny eier å vurdere oppgradering. For å oppfylle dagens krav til våtrom, medfører dette betydelige utgifter. Det anbefales også å skifte, vann- og avløpsledninger og sluk i forbindelse med en eventuell oppgradering. Dersom våtrommet har varmekabler bør disse også skiftes v/ oppgradering.

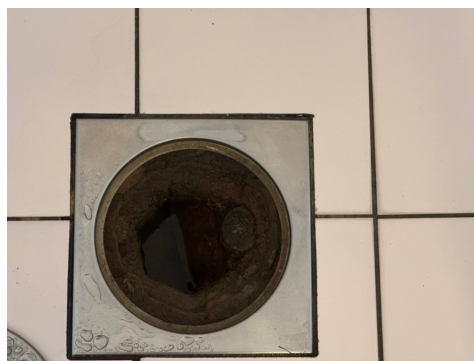
Eldre støpejernsluk i gulv.

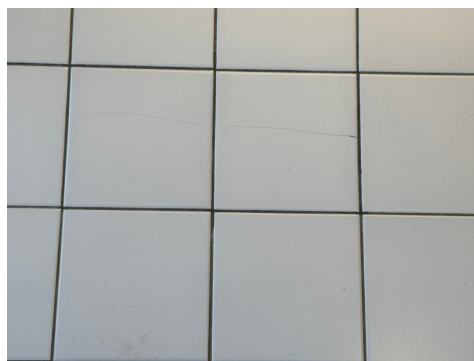
Sprekker i gulvfliser.

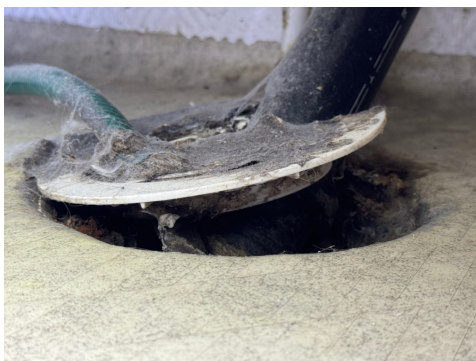
Rommet brukes i dag, men fremstår som et eldre våtrom. På bakgrunn av alder på membran/tettesjikt/slukløsning og risiko for lekkasje og skader må det påregnes utskiftning. Det er derfor heller ikke gjennomført en detaljert tilstandsvurdering av hver enkel bygningsdel i rommet.

Eldre plastsluk i gulv.

Det er opp til ny eier å vurdere oppgradering. For å oppfylle dagens krav til våtrom, medfører dette betydelige utgifter. Det anbefales også å skifte, vann- og avløpsledninger og sluk i forbindelse med en eventuell oppgradering. Dersom våtrommet har varmekabler bør disse også skiftes v/ oppgradering.

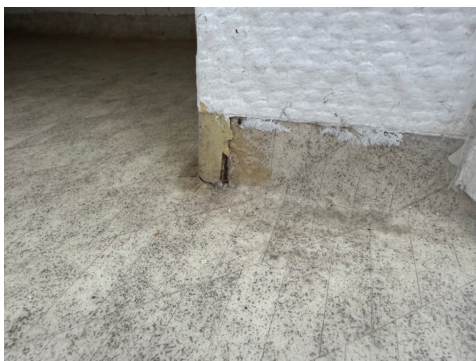
Rift i oppbrett på våtromsbelegg.

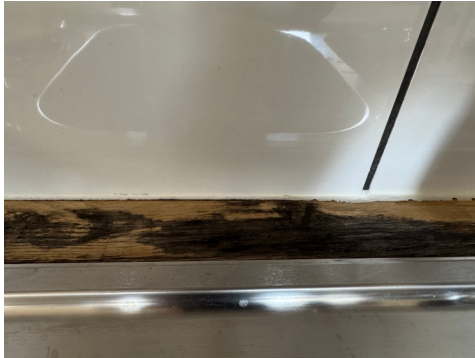
Misfarging i benkeplate bak vask. Benkeplate bør slipes og behandles.

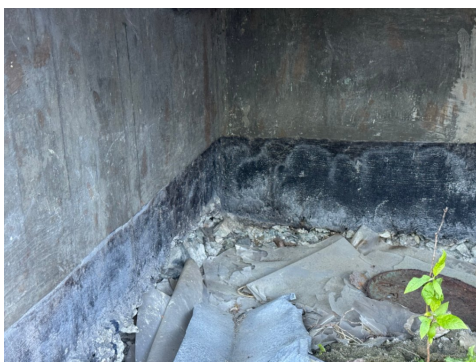
- Det mangler, eller på grunn av alder er det sannsynlig at det mangler, utvendig fuktsikring av grunnmuren ved kjeller/underetasje.
- Mer enn halvparten av forventet levetid på drenering er overskredet.

Synlig hydong/asfaltmasse inntil grunnmuren.

- Tiltak for redrenering rundt boligen kan ikke utelukkes.
- Overvåk tilstanden jevnlig. For å få tilstandsgrad 0 eller 1 må dreneringen skiftes ut, men tidspunktet for når dette er nødvendig er vanskelig å si noe om.
