# Tilstandsrapport

Enebolig

Holsbergstien 31, 5918 FREKHAUG

Befaringsdato: 03.03.2026

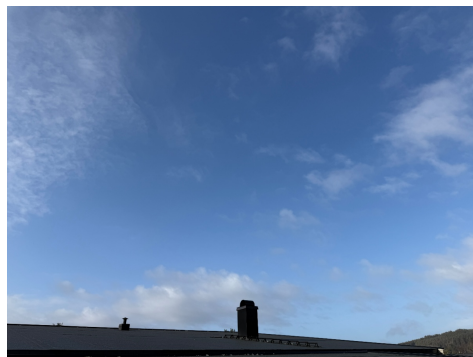
Taktekking sett fra bakkenivå.

Takets alder gjør det nødvendig å foreta jevnlig kontroll, ev. utskifting av alderssvekkende beslagsdetaljer for å unngå lekkasjer.

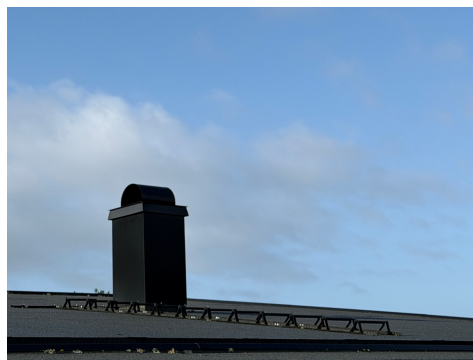
Pipebeslag utvendig.

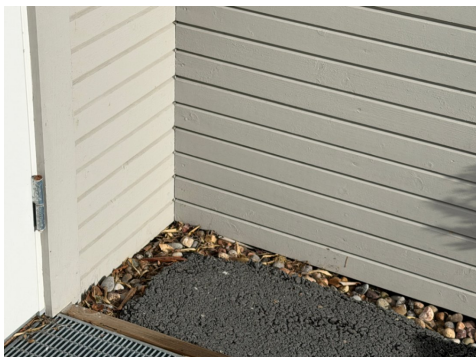
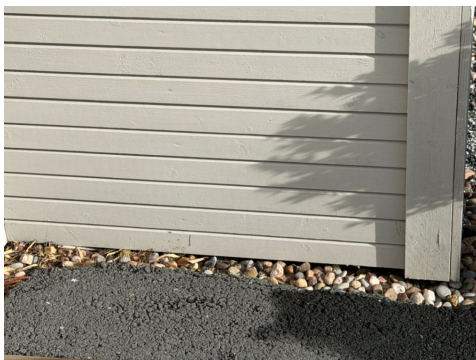
Liten avstand mellom bordkledning - terreng v/ inngangsparti.

Avstand mellom terreng - bordkledning v/ inngangsparti bør økes for å unngå unødvendig fuktpåvirkning på nederste kledningsbord.

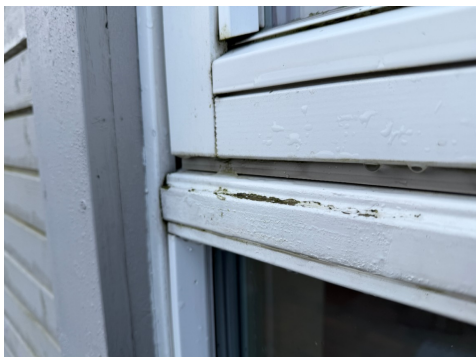
Noe slitasje på utvendig vinduskarm på stuevindu i endevegg.  
Værutsatte vinduer bør vedlikeholdes/flikkmales til sommeren.

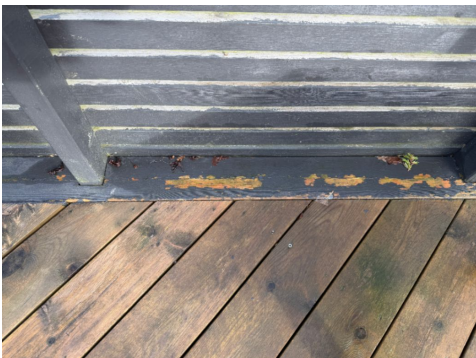
Noe malingsflass v/ rennverk. Bør vedlikeholdes/males til sommeren.

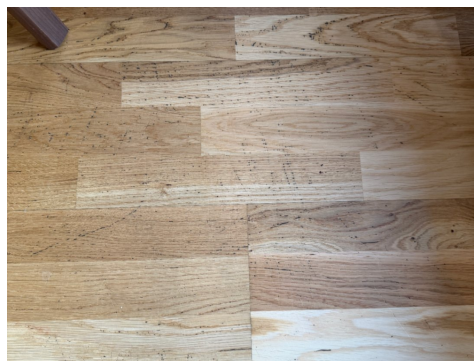
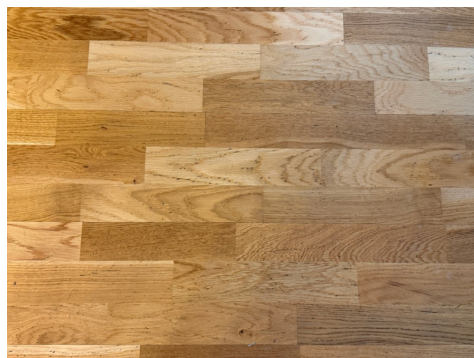
Slitasje/striper i parkettgulv i stue/kjøkken.

Parkettgulv bør slipes/behandles, ev. skiftes dersom striper/hakk er for dype.

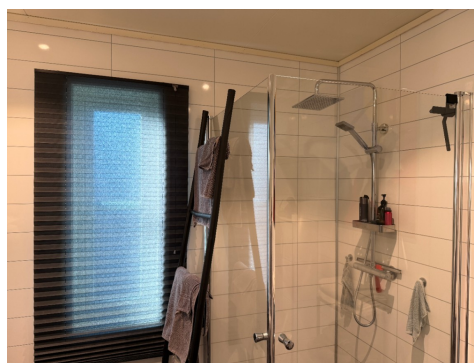
Vindu i våtsone.

Vedr. vindu i våtsone: Ingen tiltak er nødvendig, siden det er montert dusjvegg/dusjhjørne vil ikke vindu bli utsatt for direkte vannsprut/søl.

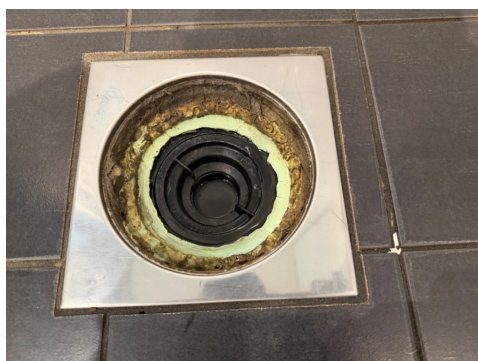
Plastsluk i dusjsone. Slitasje i fuge og delvis synlig flisekryss v/ sluk.

Overvåk tilstanden på fuger i dusjsone, foreta utskiftning av fuger v/behov.

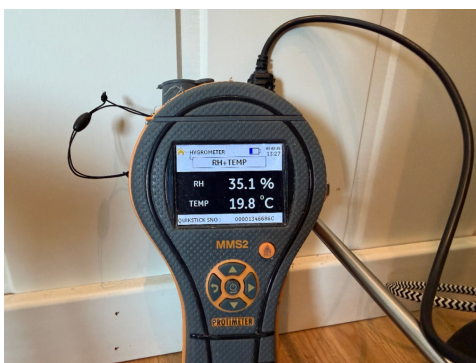
Hulltaking er foretatt i stue. Relativ luftfuktighet ble målt med lang probe. Den viste relativ luftfuktighet på 35,1 % ved en temperatur på 19,8 grader.

Måling av relativ luftfuktighet.

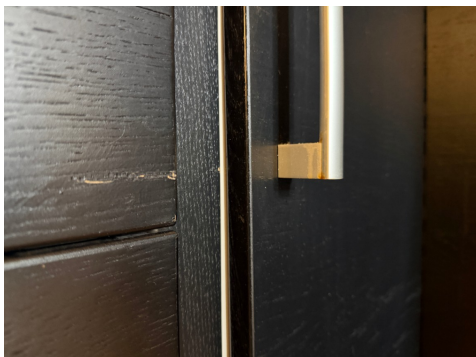
Sår på skapfront pga. skrue på bakside av skapdør til hjørneskap.

Det bør monteres møbelknotter på skrue på bakside av skapdør til hjørneskap for å unngå ytterligere slitasje.

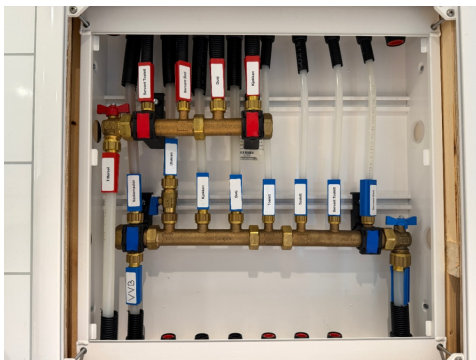
Ingen tegn til fukt/kondens i rør i rør skap. Rør i rør skap bør sjekkes for ev. lekkasje 2 ganger årlig.

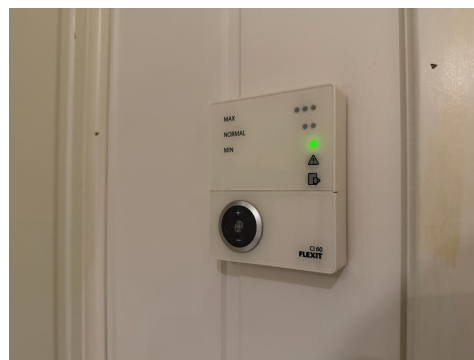
Bryterpanel i entre/gang. Bør stå på maks effekt v/ dusjing.

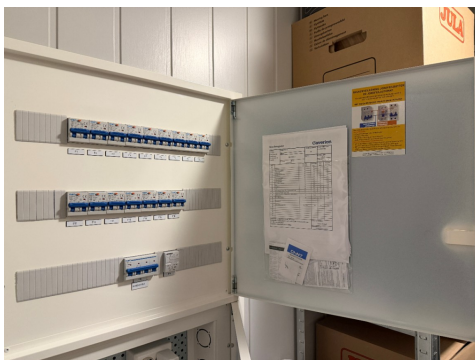
Sikringsskap i bod/teknisk rom.

Det har ikke vært utført BKK el-kontroll de senere årene. Forskrift om elektrisk lavspenningsanlegg anbefaler at det blir foretatt regelmessig ettersyn av det elektriske anlegget hvert tiende år. På bakgrunn av overnevnte forhold anbefaler jeg en gjennomgang av det elektriske anlegget.

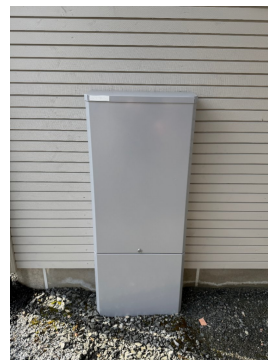
Utvendig målerskap. Målerskap var utilgjenglig for besiktigelse pga. manglende nøkkel. Nøkkel bør fremskaffes.
