# Tilstandsrapport

Andelsleilighet

Grefsenkollveien 9 B, 0490 OSLO

Befaringsdato: 05.02.2026

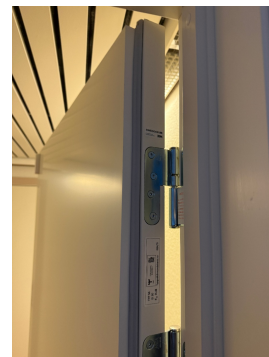
Klassifisert nyere entrédør

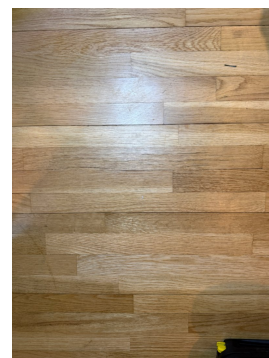
Parkettgulv på minste soverom har skader som skyldes fuktighet. Ikke utslag med overflatetest med fuktindikator. Ukjent hva dette skyldtes.

Parkettgulv på minste soverom har skader som skyldes fuktighet.

Ingen umiddelbare tiltak men kan vurderes utbedret. Konsekvens kan være videre utbredelse men da ikke det er påvist utslag med fuktindikator kan dette skyldtes komme ovenfra. Ved utskiftning av gulvet bør årsak kartlegges.

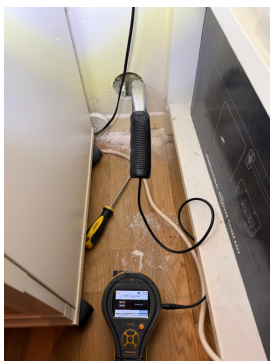
Gulvet har parkett og har laminat. Veggene har plater. Hulltaking er foretatt uten å påvise unormale forhold. Hulltaking er foretatt ved/i lite soverom. Fuktkvotemåling (vekt%) i konstruksjonen ble målt til 0.

Hulltagning er foretatt med pigger i svill uten unormale utslag.

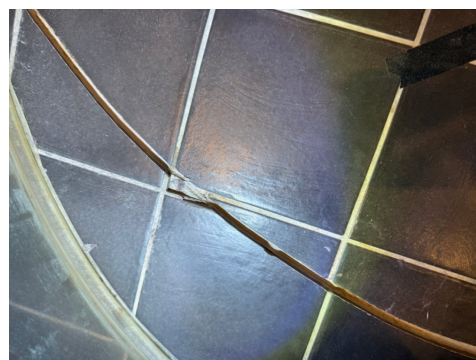
- Det er påvist at høydeforskjell fra topp slukrist til gulv/synlig topp membran ved dørterskel er mindre enn 25 mm.
- Det er påvist avvik i fallforhold til sluk i forhold til krav i forskrift på byggetidspunktet.
- Det er påvist avvik i fuger.

En mindre flisdel mangler ved dusjsone.

- Det må gjøres tiltak for å lukke avviket.
  - Til tross for avviket i fall/høydeforskjell til sluk, vil gulvet fortsatt kunne lede vann mot sluket, men med redusert effektivitet. Dette kan potensielt øke risikoen for vannansamling i enkelte områder av badet.
- Våtrommet fungerer med dette avviket.

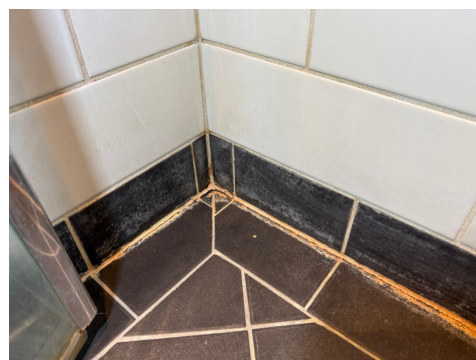
Avvik i silikonfuger i dusjsonen

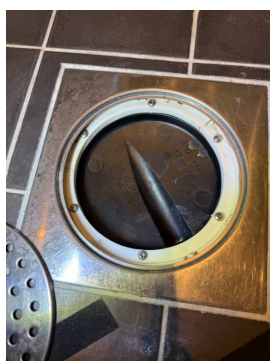
Hjelpesluk i dusj

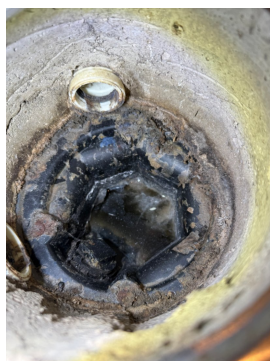
Originalt sluk v/vaskemaskin

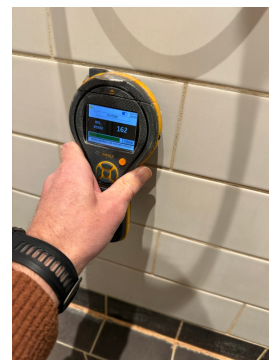
Ingen unormale utslag med fuktindikator på dusjvegger

Det kan forekomme skader i konstruksjonen på grunn av alderen. Det anbefales å overvåke konstruksjonen spesielt på grunn av fare for større skader eller følgeskader.

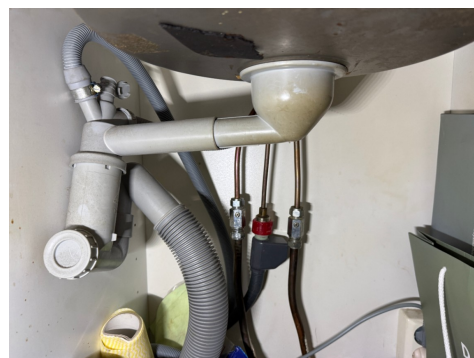
Røropplegg i kjøkkenbenk

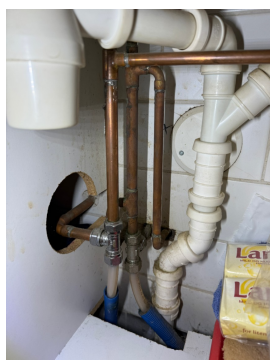
Opprinnelige kobberrør

- Det er ikke behov for utbedringstiltak siden anlegget fungerer i dag, men ut ifra alder kan skader plutselig oppstå på eldre anlegg.
- I forbindelse med oppgradering av våtrom vil det være naturlig med utskiftning av rør.

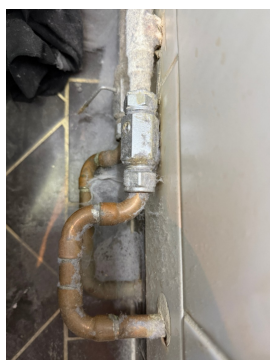
Stoppekraner bak vaskemaskin

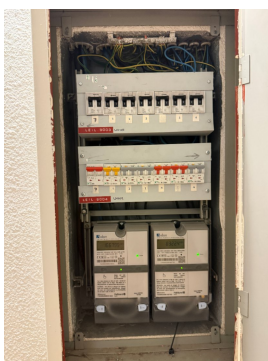
Elektrisk anlegg er kun vurdert og visuelt besiktiget av takstmann som ikke har spesiell kompetanse eller autorisasjon på elektriske anlegg.

Automatsikringer med skap i felles trappegang.

På dette grunnlag anbefales det gjennomgang av EL-fagmann for utvidet el-kontroll.
