Tilstandsrapport

Boligbygg med flere boenheter

Fløygaten 19, 5031 BERGEN

Befaringsdato: 14.05.2026

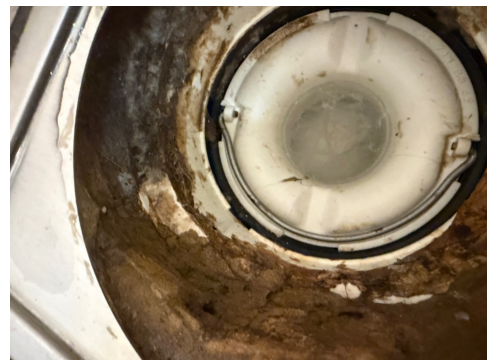
TG 2 Sluk, membran og tettesjikt

Det er plastsluk og smøremembran med ukjent utførelse.

- Mer enn halvparten av forventet brukstid er passert på membranløsningen.

Badet er oppført for ca. 16 år siden. Membranens alder medfører økt risiko sammenlignet med et nytt våtrom. Det er ikke registrert avvik som tilsier svikt i membransystemet, men badets alder tilsier at det bør følges opp med jevnlig kontroller.

TG2 settes på grunn av våtrommets alder og økt risiko for fremtidige fuktbelastninger.

- Det er viktig å merke seg at levetiden til en membran varierer basert på kvalitet, installasjon og bruk. Eldre membraner kan bli sprø og sprekke opp, noe som fører til at de mister sin vanntettende funksjon. Dette kan resultere i vannlekkasjer gjennom vegger og gulv og fuktskader.

Det anbefales jevnlig tilsyn med baderommet for å avdekke eventuelle utviklingstegn knyttet til membranens alder. Fugemasser og overflater bør vedlikeholdes jevnlig for å opprettholde god fuktsikkerhet. Det er ikke behov for umiddelbare tiltak, men det må påregnes at badet har begrenset gjenstående levetid sammenlignet med et nytt våtrom.
