# Sikthaugen terrasse 50 5145 FYLLINGSDALEN

## Tilstandsrapport Eierskifte

| Rapportdato: | 13.2.2026 (Gyldig til 13.2.2027) |

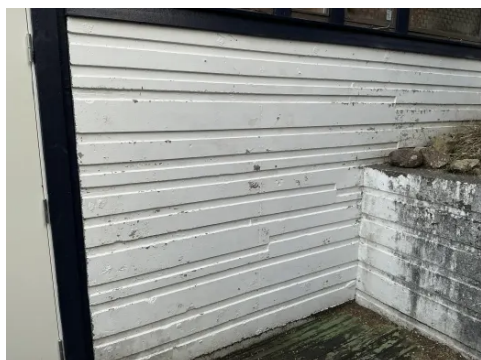
Malingsslitt grunnmur.

Grunnmur er malingsslett, noe som kan føre til at denne trekker fukt.  
Fundamentering er ikke vurdert da den ligger under bakkenivå. På befaringsdagen ble det ikke registrert noen tegn til setninger i bygningen og på bakgrunn av dette vurderes grunnforholdene å være stabile.  
TG 2 pga alder/slitasje.

Utvendig vedlikehold av grunnmurer må påregnes for bedre motstandsdyktighet mot vær og vind.

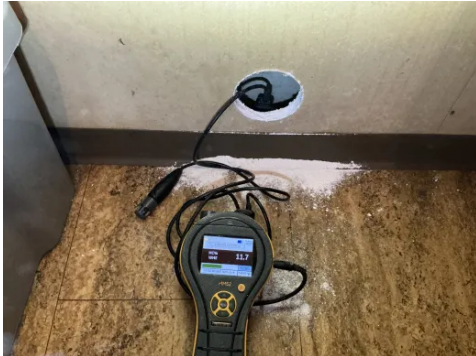
Det er foretatt hulltaking i nedre del av vegg i innerste bod.  
Ved fuktmåling i treverk i forbindelse med hulltaking, måles det et fukttinnhold som er under faregrensen for utvikling av skader.

Det gjøres oppmerksom på at påføring og isolering på innsiden av grunnmur under bakkenivå er en utsatt konstruksjon hvor det er små marginer før skader oppstår.  
TG 2 settes pga risikokonstruksjon med fare for skjulte skader.

Anbefaler å åpne opp i vegg på boder for å kontrollere for fukt flere steder.

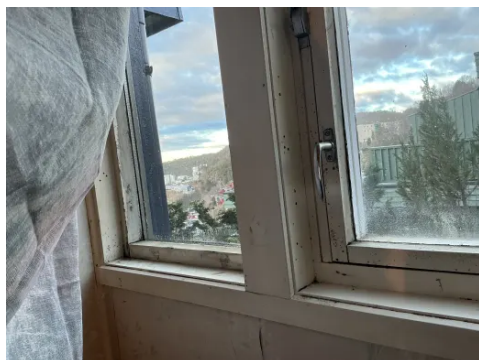
Muggsopp i vinduer på soverom ved entré.

Karmen er stedvis værslitte. Innvendig muggsopp på vinduer i soverom ved entré (TG 2)  
Dette kan føre til fuktinnsig over tid.

Muggsopp på vindu må vaskes bort (helseskadelig). Originale vinduer bør vurderes utskiftet da disse bærer preg av elde/slitasje.

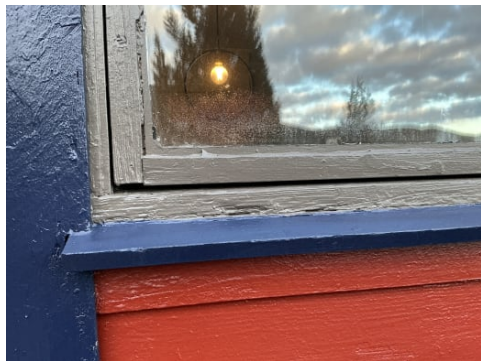
Slitte karmen.

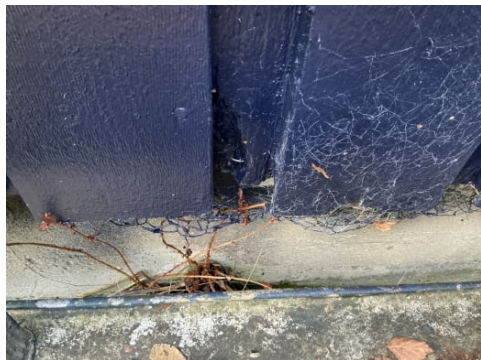
Stedvise mindre råteskader i kledning.

Det registreres stedvis råteskader i trekledning (TG 2)  
Det er ikke registrert bruk av musetetting mellom kledning og veggkonstruksjon med unntak av bakside av boligen (TG 2)

Anbefaler ettermontering av musebånd der hvor dette mangler. Videre bør det skiftes ut enkelte kledningsbord med påvist råte.

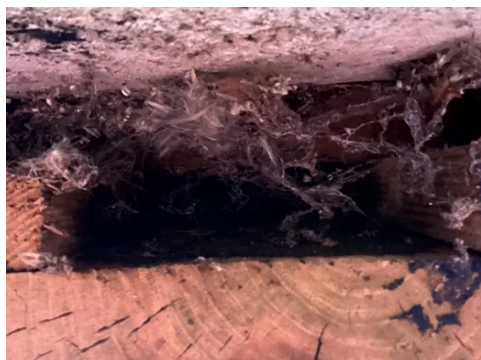
Mangler musebånd enkelte steder.

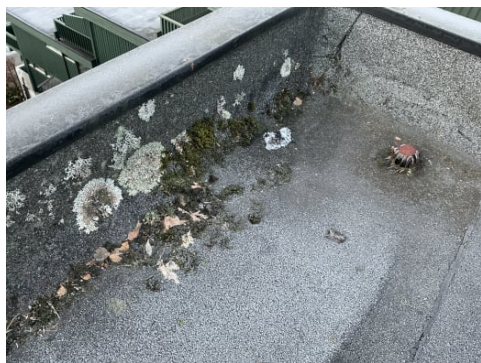
Mosegro

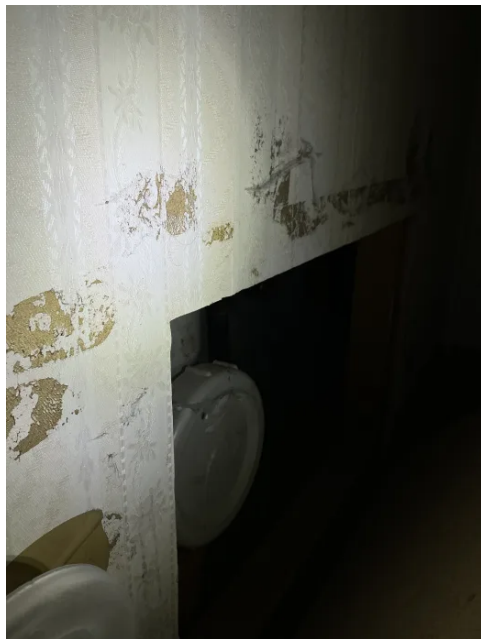
Stakeluke bak luke i gang

| Avløpsanlegg fra byggeåret har nådd en høy alder og skader / lekkasjer kan oppstå (TG 2) | |

| Ved eventuelle oppgraderinger av våtrom/kjøkken vil det være hensiktsmessig å skifte avløpsrør. | |

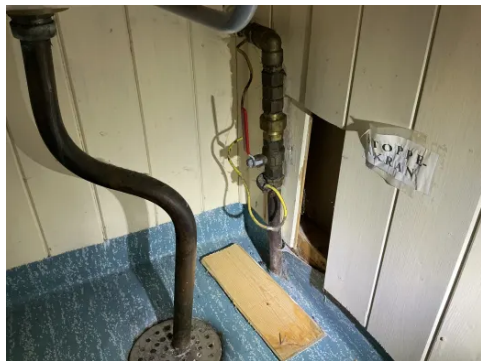
Stoppekran på vaskerom

Eldre stoppekran (TG 2). Ikke funksjonstestet pga alder og fare for lekkasjer. Anbefales skiftet. Vannrør er fra byggeåret, og har nådd en alder som tilsier at skader / lekkasjer kan oppstå (TG 2)

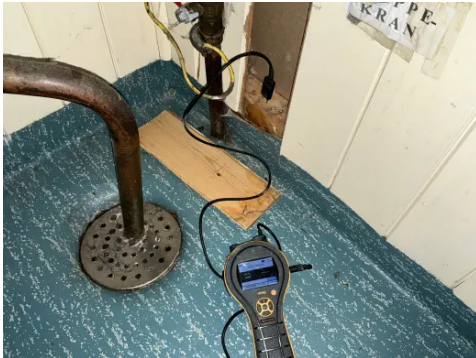
Det er behov for totalrenovering av våtrommet.

Mangler fuktsikring i sluk i form av membran og klemring. Dette kan føre til fuktinnslag i gulv.  
Slitte flisefuger og overflater.

Vindu er plassert i dusjsone men utsettes ikke direkte for vannsprut.  
TG 3 pga kombinasjon av alder/slitasje og manglende fuktsikring i sluk.

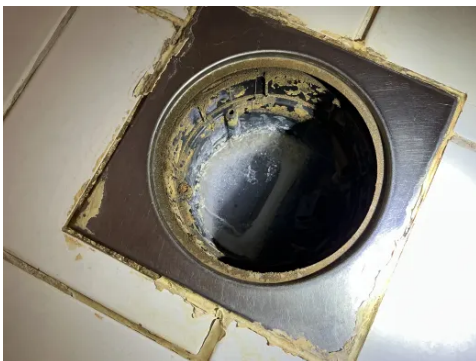
Mangler membran og klemring.

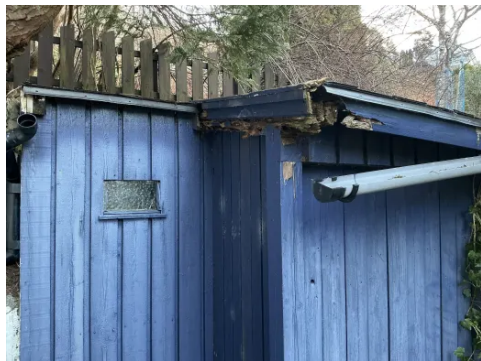
Råteskader

Vesentlige råteskader på boden (TG 3)
