Tilstandsrapport

3-ROMS LEILIGHET I 3. ETASJE MED
INNGLASSET BALKONG

Strømsveien 43, 2010 STRØMMEN

Befaringsdato: 24.03.2026

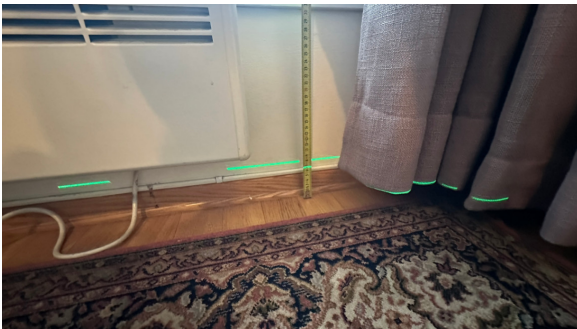
Vurdering av avvik:

Spisestue: Det ble målt 32 mm planavvik gjennom hele rommet (TG3).

Soverom: Det ble målt 20 mm planavvik gjennom hele rommet (TG2).

Etasjeskillet har avvik utover akseptable toleranser. Dette kan gi redusert planhet i gulvet, påvirke videre overflatearbeider og medføre behov for tilpasninger ved montering av innredning og tilslutning mot øvrige bygningsdeler.

For å lukke avviket må etasjeskillet rettes opp. Tiltaket kan også innebære lokal eller alternativ avretting for å utbedre TG3-forholdet. Utbedring av TG2-forhold kommer i tillegg og inngår ikke i kostnadsestimatet. Slik utbedring kan vurderes ut fra behov og hva som er viktig for kjøper.

Kostnadsestimat: 100 000 - 200 000

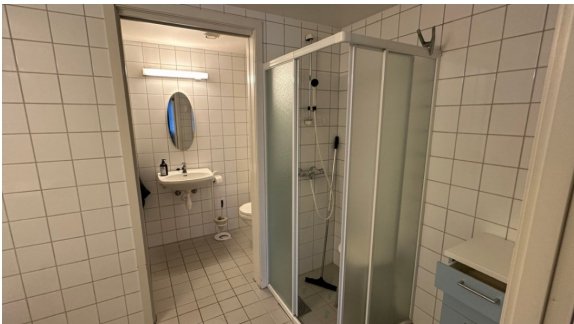
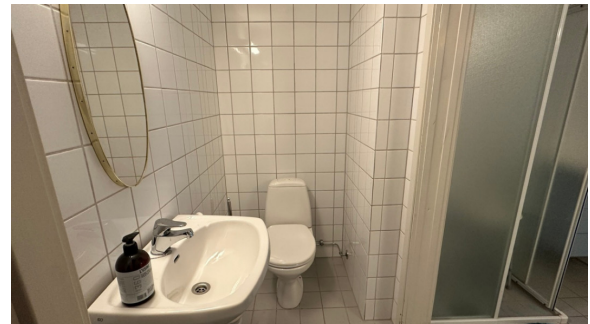
3.ETASJE > BAD/TOALETTROM

! TG 1 Overflater vegger og himling

Bemerkning:
Det er registrert stedvis riss i flisfuger.
Sprekk/riss i fliser i våtrom har i utgangspunktet liten betydning for funksjonaliteten på badet så sant membransjikt bak fliser er tett.
Ellers har overflater har normal og forventet bruksslitasje.

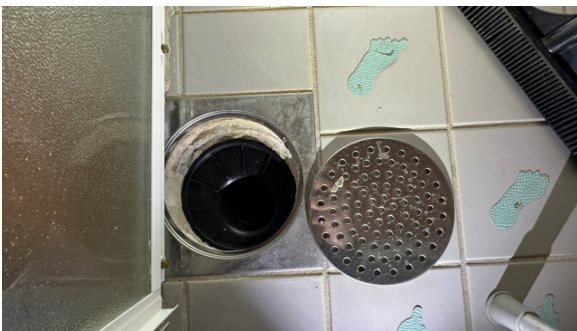
3. ETASJE > BAD/TOALETTROM

TG 2 Sanitærutstyr og innredning

- Det er avvik:
- Tilstandsgrad 2 er tildelt som følge av at innredningen bærer noe preg av slitasje, herunder svelleskader ved servanten og på fronter, samt at skyvedørene til dusjhjørnet ikke fungerer som tiltenkt. Ellers er det observert normal og forventet brukslitasje.

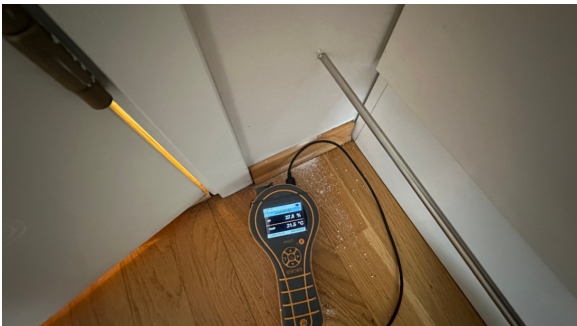
KJØKKEN

Aquastop/lekkasjevarsler med sensor og magnetventil er ikke installert.

Dette var ikke et krav på oppføringstidspunktet for kjøkkenet, men det anbefales å ettermontere slik løsning for å øke sikkerheten mot vannskader.

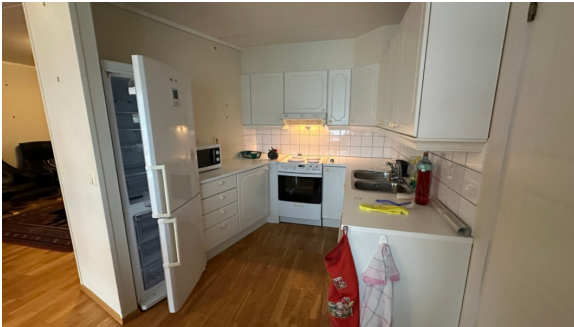
3. ETASJE > STUE/KJØKKEN/SPISTUE

TG 1 Avtrekk

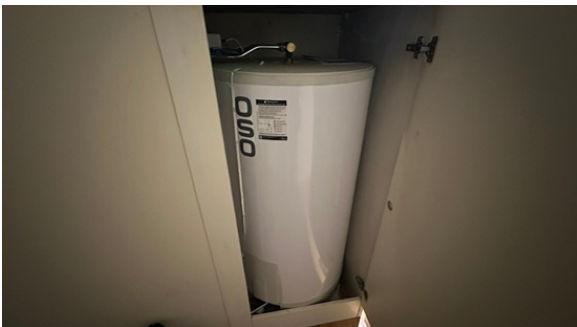
TG 1 Andre installasjoner
