STRØMMEN/OLAUSSENGÅRDEN

Strømsveien 43

STRØMSVEIEN 43

gnr. 77, bnr. 99, snr. 30

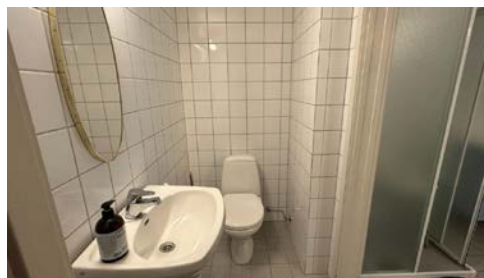
3. ETASJE > BAD/TOALETTRUM

Det ble ikke registrert unormale fuktindikasjoner ved befarings. Våtrommet fremstår i funksjonell stand, men fremtidig bruksmønster kan påvirke når modernisering bør vurderes. Men membran kan ikke lengre garanteres.

Konsekvens - Når tettesjiktet har passert over halvparten av forventet levetid, øker risikoen for fuktskader og lekkasjer over tid. Ved endret bruk eller økt fuktbelastning kan eksisterende løsninger svikte, og behovet for full oppgradering av badet kan oppstå tidligere som følge.

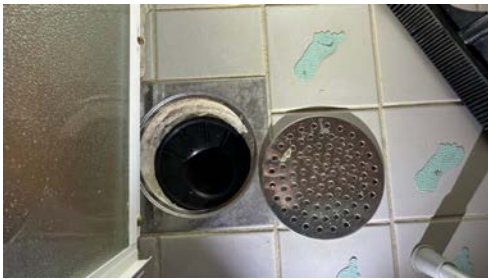
3. ETASJE > BAD/TOALETTRUM

Det ble i tillegg, rutinemessig søkt etter fukt i dusjonens vegger med fuktindikator (Protimeter SM) på befaringen, og det var ingen indikasjoner på fukt. Fuktsøk gir kun en indikasjon og må ikke oppfattes som en garanti for baderommet. Gulv måles ikke.

Tilstandsgrad er basert på målinger tatt på befaringdagen.

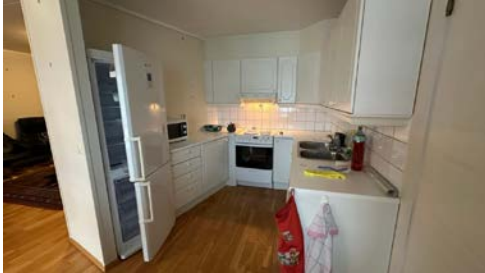
3. ETASJE > STUE/KJØKKEN/SPISTUE

Tidspunkt for utskiftning av vannledninger nærmer seg.

Konsekvens – Konsekvensen kan være økt risiko for lekkasje og vannskade som følge av alder, samt uforutsette kostnader ved svikt.
