# Tilstandsrapport

Boligbygg med flere boenheter

Helgesens gate 79 B, 0563 OSLO

Befaringsdato: 24.10.2025

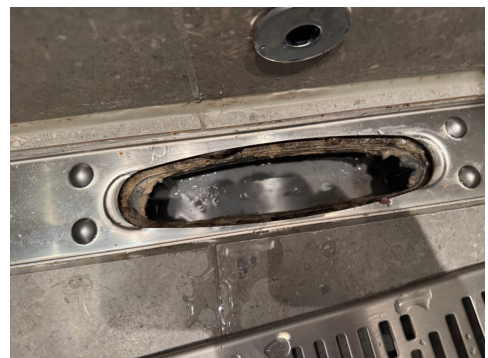
Sluk med klemring og synlig membran rett utenfor dusjen. Slukrenne inne i dusjen med klemring og synlig mansjett.

TG er satt på alder. Det er ikke mulig å sjekke membranen siden denne ligger inne i konstruksjonen. Eier opplever ikke problemer med bruken av badet.

Slukrenne i dusjen

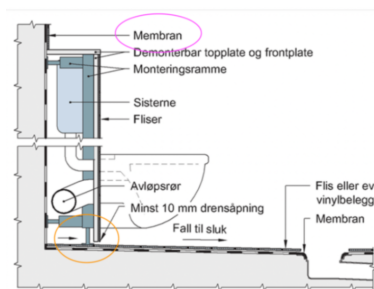
Fig. 63  
Eksempel på løsning med installasjonsvegg inne i våtrommet

- Det er ikke påvist tilfredsstillende løsning for å synliggjøre lekkasje fra innebygget sisterner.

Uten dreneringsløsning/lekkasjesikring kan lekkasjer pågå over tid uten å bli oppdaget. Dette kan føre til fuktskader i omkringliggende byggematerialer.

Det kan være at det er montert andre løsninger som ivaretar kravet om synliggjøring av lekkasjevann som for eksempel en ekstra sikkerhetspose rundt sisternen som leder lekkasjevann ut i toalettsskålen, men dette vites ikke.

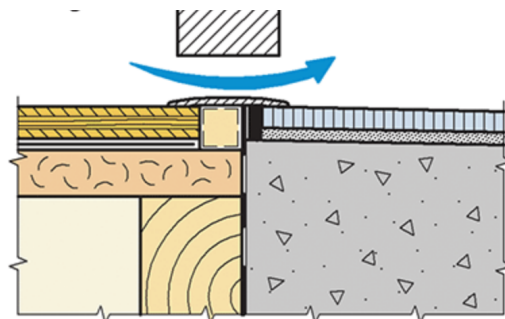
Prinsippskisse, overstrømming under døren. Kilde: Sintef.

- Det bør etableres tilfredsstillende tilluft til våtrom f.eks. luftespalte ved dør e.l.

For å oppnå TG 1 på dette punktet er det et krav at det er vifteavtrekk. De fleste borettslag/sameier tillater ikke at den enkelte beboer utfører inngrep på kanalanlegget da dette kan ødelegge ventileringen for andre tilkoblede leiligheter. I praksis er dermed avviket ikke mulig å rette.

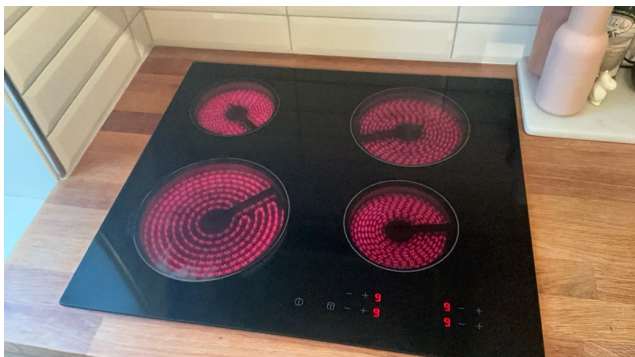
- Det er ikke montert komfyrvakt i kjøkkenet som er krav på dette kjøkkenet ut ifra alder.
- Det er ikke påvist tegn på at det er montert lekkasjedeteksjon ved oppvaskmaskin/oppvaskkum, dette er et krav på kjøkkenet ut ifra alder.

Test av koketoppen.

- Komfyrvakt må monteres.
- Det bør monteres lekkasjedeteksjon ved oppvaskmaskin/oppvaskkum.

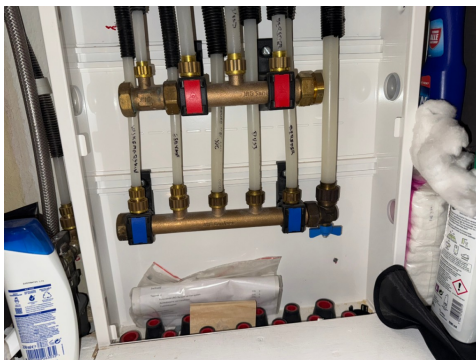
Bad: Rørskap med samlestokker og stoppekraner.

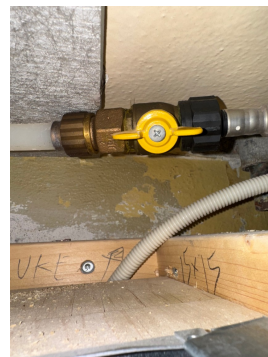
Stoppekran over luke.
