# Tilstandsrapport

Andelsleilighet

Disenveien 17, 0587 OSLO

Rapportdato: 06.01.2026

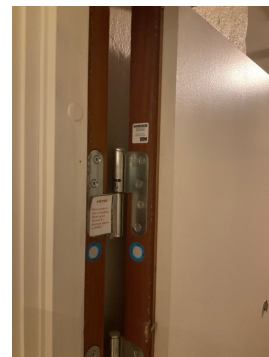
Dører er ofte sameiets/borettslagets ansvarsområde uten at det er sjekket spesifikt i dette tilfellet.  
Justering/utskiftet av entredør.

Klassifisert entrédør.

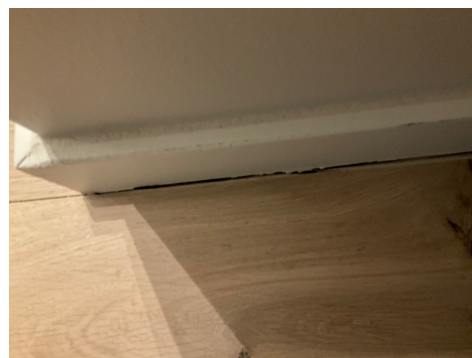
Glippe mellom parkett/fortlist

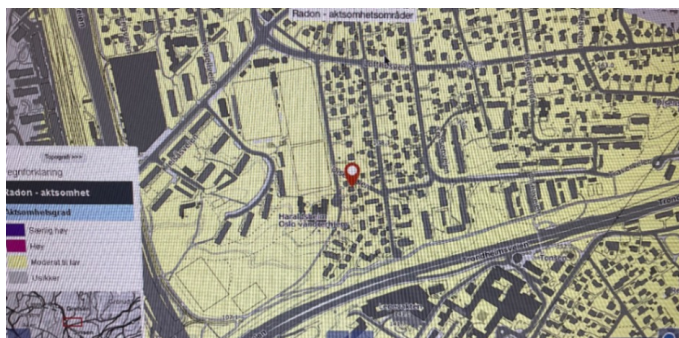
Boligen ligger i 2. etasje, noe som normalt gir redusert risiko for forhøyde radonverdier sammenlignet med boliger i kontakt med grunnen. Det er ikke etablert radonsperre. Området er klassifisert med moderat til lav radonfare, og det vurderes derfor som lav sannsynlighet for forhøyede radonverdier. Måling anbefales for å dokumentere nivået. Det anbefales å gjennomføre radonmåling.

Radonkart viser moderat til lav.

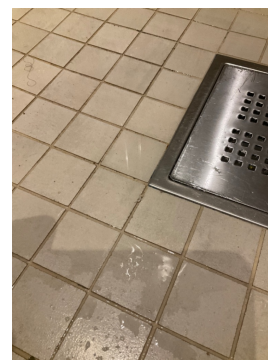
- Det er påvist at noen fliser har bom (hulrom under).
- Det er påvist avvik i fallforhold til sluk i forhold til krav i forskrift på byggetidspunktet.

Det er betydelig bom i fliser og fare for at fliser løsner er vesentlig. Et bad med manglende/reduert fall til sluk blir mindre funksjonelt og sikkert for brukeren. Dette kan medføre stående vann på gulvet, vann som ikke ledes effektivt til sluket.

Noe vann ligger igjen ved sluk etter dusjing

- Selv om bom eller hull i fliser ikke alltid er et umiddelbart problem, bør det overvåkes nøye for eventuell utvikling i sprekker i flisfuger e.l. oppstår. Dette må en foreta tiltak for, for å begrense utviklingen.
- Andre tiltak:

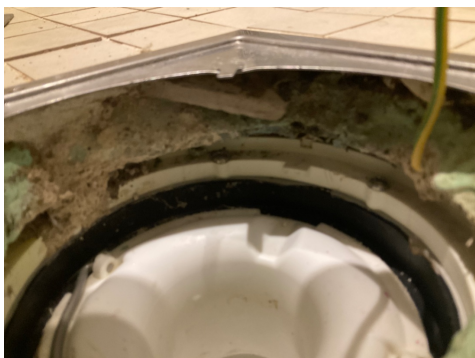
- Usikker løsning rundt klemring gir økt risiko for at vann kan trenge ned mellom membranen og sluket. Dette kan føre til lekkasje og fuktskader i underliggende konstruksjoner over tid.

Slukrist uten underlag i hjørne.

Nærmere undersøkelser under klemring anbefales.

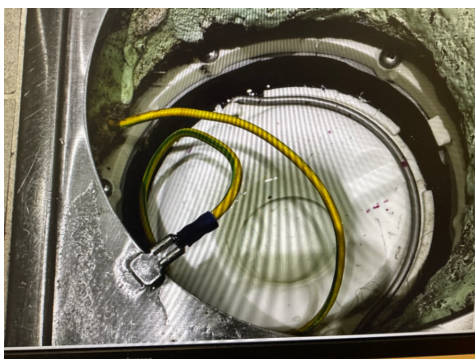
Jordingskabel festet

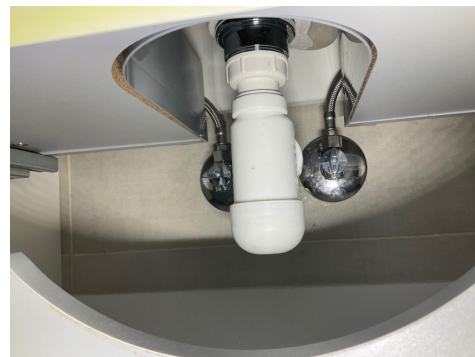
- Det er ikke påvist tilfredsstillende løsning for å synliggjøre lekkasje fra innebygget sifterne.
- Det er avvik:

- Tiltak:
- Uten dreneringsløsning/lekkasesikring kan lekkasjer pågå over lang tid uten å bli oppdaget. Dette kan føre til omfattende fuktskader i omkringliggende byggematerialer.

Rørøpplagg i servantskap.

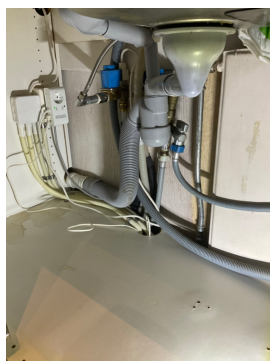
Skapdør foran vaskemaskin blir ikke lukket helt igjen da den treffer vaskemaskinen.  
Benkeplate har hevet seg i skjøt og ligger noe høyere enn tilliggende benkeplate.  
Svelleskader i benkeskap.  
Bruksmerker kjøkkenbenk.

Rørøpplegg i kjøkkenbenk.

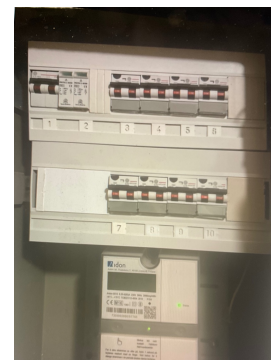
**Ja Det foreligger ikke samsvarserklæringer eller rapporter for det innvendige elektriske anlegget i leiligheten og tilstandsgrad settes grunnet NS 3600 krav til dette. Elektrisk anlegg er kun vurdert og visuelt besikket av takstmann som ikke har spesiell kompetanse eller autorisasjon på elektriske anlegg. På dette grunnlag anbefales det gjennomgang av EL-fagmann for utvidet el-kontroll.**

Sikringsskap i felles trappegang.

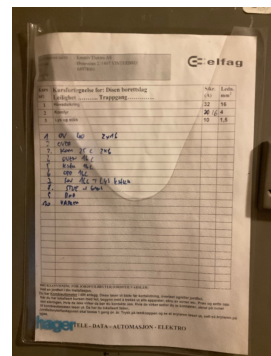
Kursoversikt.
