# Tilstandsrapport

Eiet seksjon i boligbygg med flere boenheter

Stålverkskroken 20, 0661 OSLO

Befaringsdato: 08.08.2025

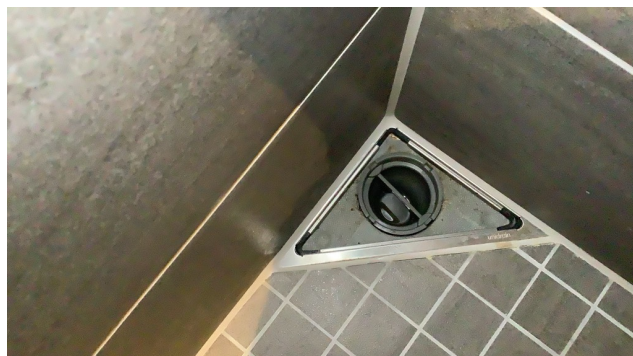
#### TG 1 Sluk, membran og tettesjikt

Det er montert membran og plastsluk med klemring på bad.

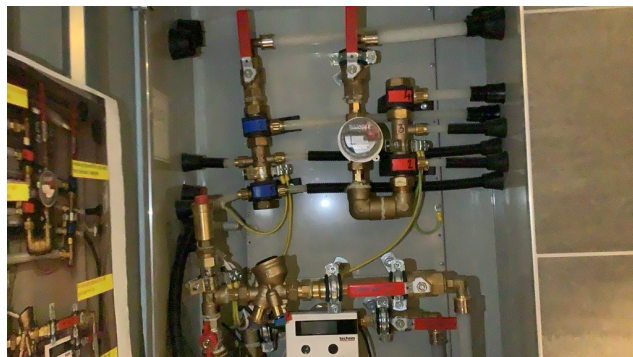
### ! TG 1 Vannledninger

Felles hoved vann tilførselsrør i kobber lagt skjult i kanaler. Vanninstallasjoner i leiligheten montert med "rør i rør" system (PEX). Fordelingsskap med stoppekranter på bad.

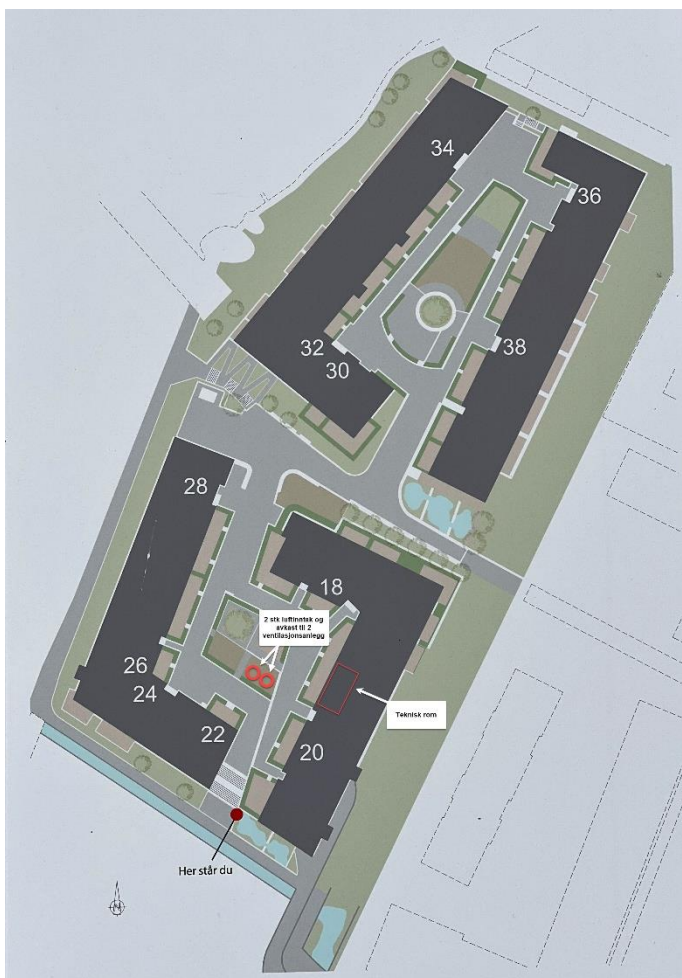
Ventilasjonsanleggene er delt opp i flere systemer. Prinsipielt er alle løst med et luftteknisk tårn pr aggregat, hvor aggregat er plassert i kjeller og med luftinntak og avkast derfra via kanaler i bakken ut til tårn plassert ute i gårdsrom, se figur til høyre som eksempel.

For å avklare mistanken om at matlukt spres via ventilasjonsanlegget er det gjennomført en test vha en sporgass (citrus lukt) på aggregat 360.008 Bygg C. Resultatet viste at det skjer en kortslutning av luft fra avkast til inntak noe som fører til luktsmitte fra avtrekk til tilluft i leiligheter.

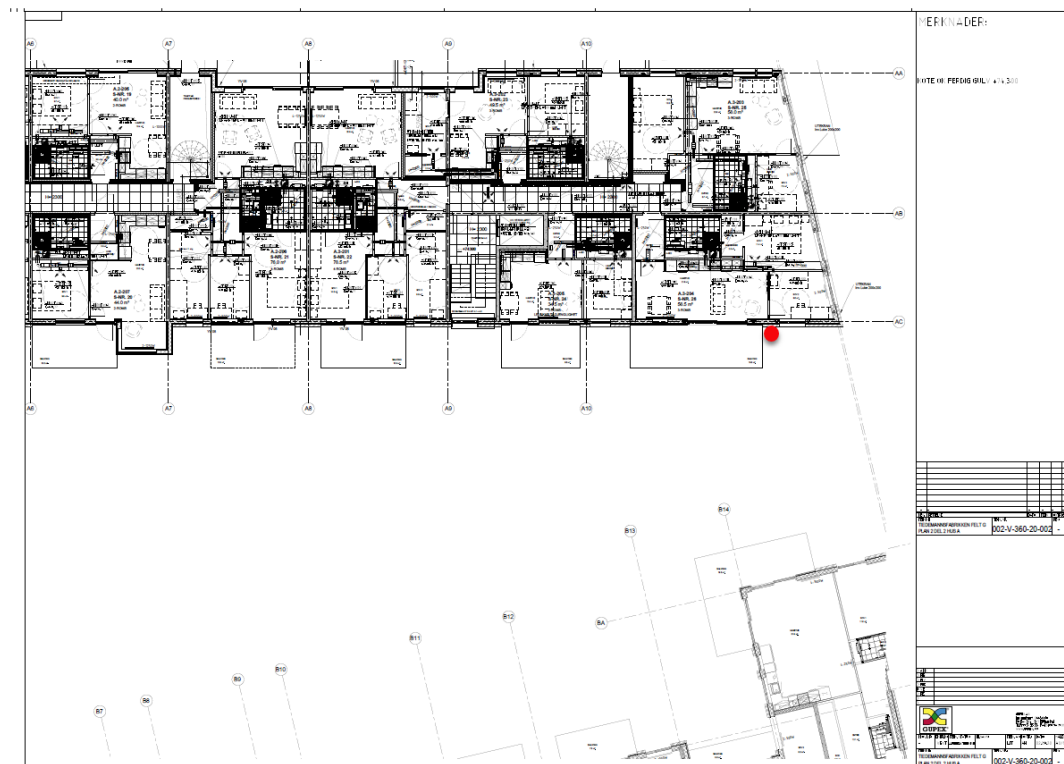
Plan 2 del 1

Kanaler i grunn ligger i en betongkulvert over parkeringskjeller. Vi må komme rett opp av kulvert som gir oss lite spillerom på oppstikk. 2 av oppstikkene fra kulvert kommer rett opp i uteplass i plan 1. Det må undersøkes om det er mulig å grave grøfter her en grøft her eller lages nye kulverter for kanalene.

Alternativ 1: Luftteknisk er nok dette den beste løsningen med tanke på at en får avkast opp over tak og også at det er mindre vedlikehold og servicekostnader enn ved valg alternativ 2. Det er muligens en mindre pen løsning og kanskje noe sjenerende for beboere med kanal opp på vegg. Ved valg av denne løsningen må det kunne graves grøfter for å komme opp i riktig punkt mellom balkonger og uteplasser.
