# Bjørndalsskogen 73

## 5170 BJØRNDALSTRÆ

### Tilstandsrapport

### Eierskifte

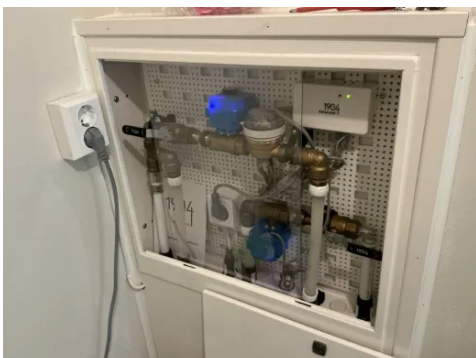
| Vannrør av kobber. Lagt opp sentral for «rør i rør» vannforsyning for mulig tilkobling av bad, kjøkken og vaskerom ved fremtidig renovering. | |

| <p>Vannrør av kobber er fra byggeåret, og har nådd en alder hvor det vil være økt risiko for lekkasjer. Kontrollen er avgrenset til innvendig i leiligheten, og kontrollen stopper ved veggjennomføringer. Resterende er borettslaget sitt ansvar.</p> <p>TG 2 pga alder.</p> | |

| Vannledninger bør skiftes i forbindelse med fremtidig oppgradering av våtrom/kjøkken. | |

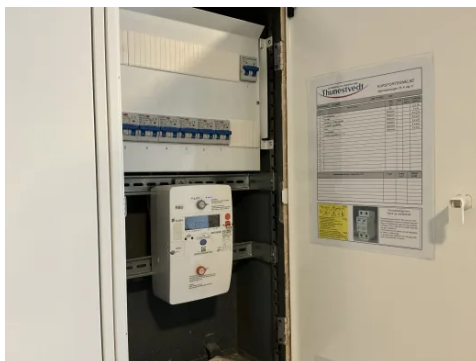
Sikringsskap i felles trappegang.

| <p>Boligen har et dels eldre elanlegg uten dokumentasjon.</p> <p>Det bør gjennomføres en utvidet el-kontroll av en kvalifisert elektrofaglig person, og nødvendige tiltak vurderes deretter. Samsvarserklæring på nye kurser i sikringsskap bør fremskaffes.</p> | |
