Tilstandsrapport

Selveierleilighet

Briskebyveien 72 B, 0259 OSLO

Rapportdato: 13.05.2026

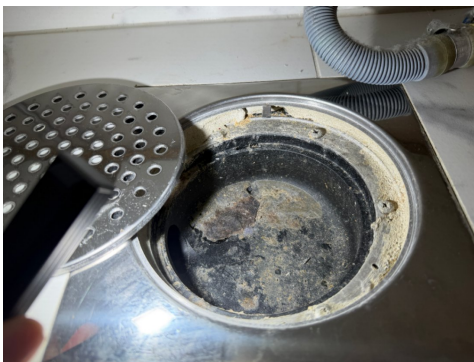
Det er plastsluk og banemembran med dokumentert utførelse. Det bemerkes skruer til klemring er dels tildekket. Usentrert sluk.

Hjelpe-sluk under servantskap

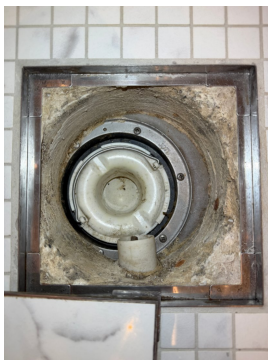
Fall mot hovedsluk er målt til 8-18 mm i dusjsone. Høydeforskjell fra toppen av sluket til toppen av membranen ved dørterskelen er 36 mm.

Det bemerkes skruer til klemring er dels tildekket. Usentrert sluk.

Hovedsluk i dusj

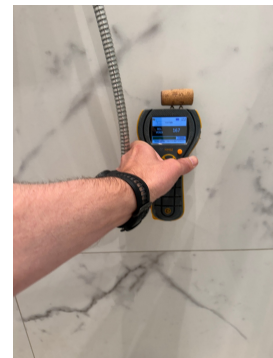
Måler viste ikke indikasjon på unormale fuktverdier.

Ingen unormale utslag med fuktindikator på dusjvegger

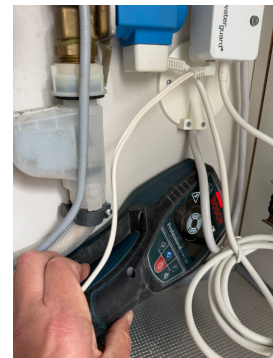
Hulltaking er ikke foretatt da det ikke er fysisk mulig pga tilliggende konstruksjoner. Strøm og rør i kjøkkenvegg. Ikke forsvarlig og borre i kjøkkenveggen mot dusjsone.

Ikke forsvarlig og borre i kjøkkenvegg

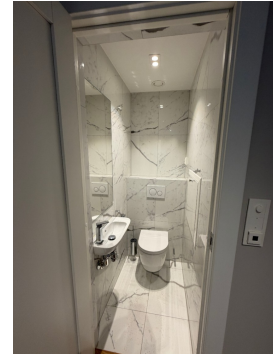
Hullyd/bom i 2-3 gulvfliser.

- Det er ikke behov for utbedringstiltak.

Fliser med bom krever oppfølging med jevnlig ettersyn.
