Tilstandsrapport

3-ROMS LEILIGHET MED BALKONG

Prost Hallings vei 4, 0666 OSLO

Befaringsdato: 16.04.2026

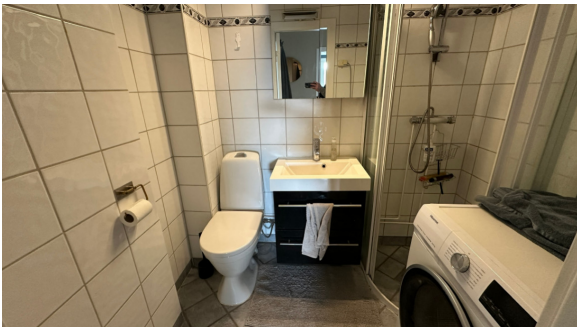
3.ETASJE > BAD

TG.2 Overflater vegger og himling

- Det er avvik:
- Det ble observert sprekker i flisfuger, enkelte steder.
Sprekk/riss i fliser i våtrom har i utgangspunktet liten betydning for funksjonaliteten på badet så sant membransjikt bak fliser er tett.

- Det er montert dør i våtsonen. Det bør benyttes fuktbestandige materialer som tåler direkte vannpåkjenning.

- Tiltak:
Konsekvens:
Sprekkdannelser i fuger og fliser kan medføre økt fuktbelastning i overflatesjiktet, men får normalt begrenset betydning dersom underliggende membran er tett. Dør i våtsone kan over tid bli negativt påvirket av direkte vannpåkjenning dersom materialene ikke er tilstrekkelig fuktbestandige

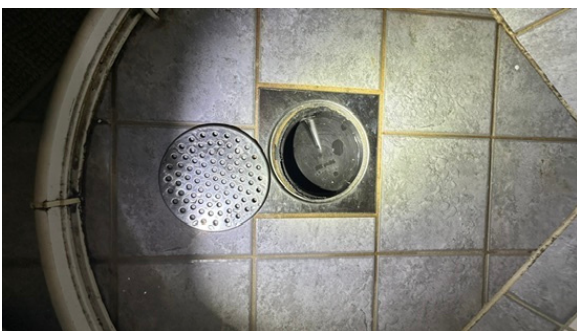
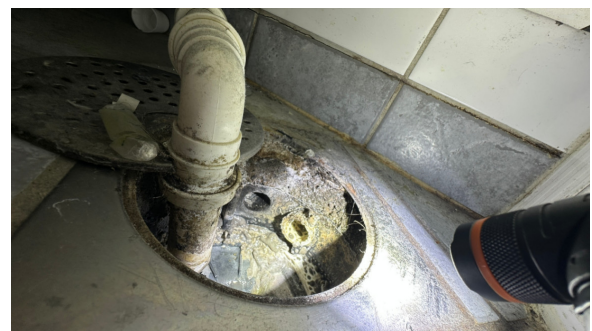
3. ETASJE > BAD

- Tettesjiktet (membran) har oversteget mer enn halvparten av den levealder som normalt kan forventes. Tettesjiktet nærmer seg moderniseringsbehov. Det er i praksis lite gjennomførbart å bare bytte tettesjikt. For å oppnå vanntette løsninger og overganger ved sluk, i gulv, rundt rørgjennomføringer og i overgang mellom gulv og vegg må hele rommet moderniseres. Om det i tillegg er eldre slukløsning bør det også påregnes å bytte dette. Det bemerkes at rommet oppfattes som funksjonelt med dagens bruk, men endret bruk med større fuktbelastning enn i dag kan fremprovosere avvik og på den måten fremskynde behovet for modernisering.

Det ble ikke registrert unormale fuktindikasjoner ved befaring. Våtrommet fremstår i funksjonell stand, men fremtidig bruksmønster kan påvirke når modernisering bør vurderes. Men membran kan ikke lengre garanteres.

Konsekvens - Når tettesjiktet har passert over halvparten av forventet levetid, øker risikoen for fuktskader og lekkasjer over tid. Ved endret bruk eller økt fuktbelastning kan eksisterende løsninger svikte, og behovet for full oppgradering av badet kan oppstå tidligere som følge.

- Tiltak:
 - Oppgradering av badet vil være naturlig ved eventuell modernisering og må til for å lukke avviket.

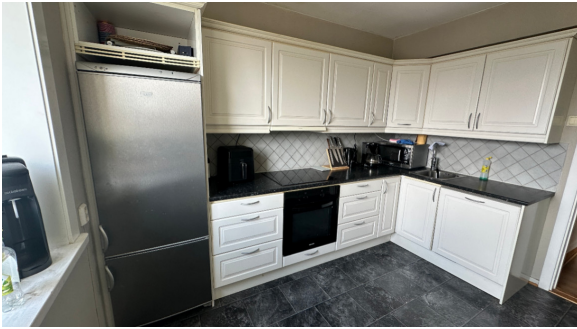
3. ETASJE > KJØKKEN

Avtrekk

Avviket kan medføre redusert luftutskifting og økt risiko for lukt, fukt- og fettbelastning i rommet over tid.
Dette kan bidra til økt slitasje på overflater og installasjoner, samt behov for tidligere vedlikehold eller utbedring.

Tiltak - Mekanisk eller balansert ventilasjon må installeres i rommet for å lukke avviket.

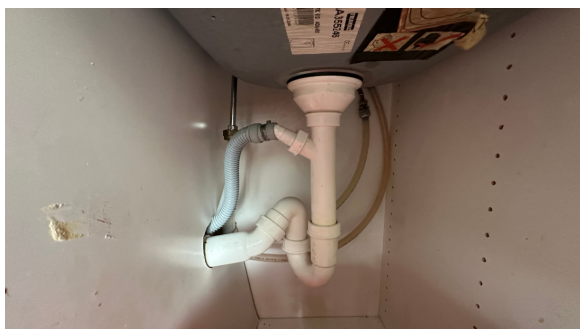
TG 2 Avløpsrør

Konsekvens - Over tid kan aldrende avløpsrør utvikle svakheter i skjøter eller materialer, noe som øker risikoen for lukt, fukt og i verste fall vannskader.

- Det er ikke behov for utbedringstiltak siden anlegget fungerer i dag, men ut ifra alder kan skader plutselig oppstå på eldre anlegg. I forbindelse med oppgradering av våtrom og kjøkken vil det være naturlig med utskiftning av rør.

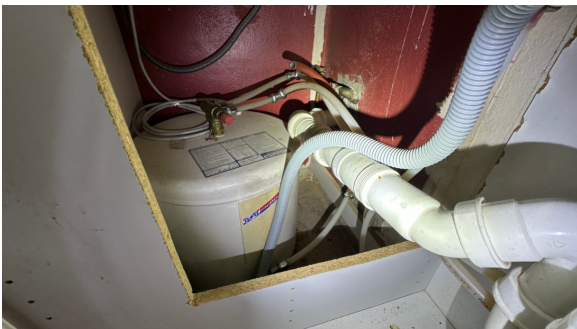
- Over halvparten av forventet levetid på VVB er passert. Vanninstallasjoner anses som en utsatt bygningsdel. Tatt alder i betrakning kan skader oppstå som følge av aldring.

Det er ikke sluk i rommet der berederen er plassert.
Det anbefales at det installeres lekkasjevarsler med stoppventil på vannrør.

Konsekvens - alder = vannlekkasje. Stikkontakt = mulig brannfare, i verste fall.

Tidspunkt for utskifting nærmer seg.

- Tiltak:
 - Det er ikke behov for utbedringstiltak siden tanken fungerer i dag, men ut ifra alder kan skader plutselig oppstå på eldre tanker.
