# Tilstandsrapport

Selveierleilighet

Hagastubben 66, 0980 OSLO

Befaringsdato: 26.08.2025

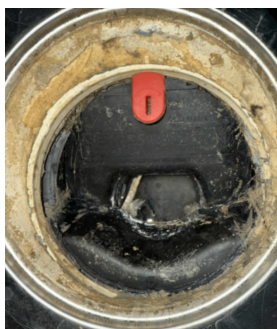
## 1 ETASJE > BAD

## Vurdering av avvik:

- Det er viktig å merke seg at levetiden til en membran varierer basert på kvalitet, installasjon og bruk. Eldre membraner kan bli sprø og sprekke opp, noe som fører til at de mister sin vanntettende funksjon. Dette kan resultere i vannlekkasjer gjennom vegger og gulv og fuktskader.
- Sluket må sjekkes og rengjøres jevnlig.
- Eldre sluk av plast er ofte utsatt for lekkasjer og særlig i overganger. Eventuelle lekkasjer kan medføre fuktskader på tilleggende konstruksjoner.

Overvåk tilstanden jevnlig. For å få tilstandsgrad 0 eller 1 må slukløsningen og membransjiktet skiftes. Det er nå ingen symptomer på funksjonssvekkelse, men vær oppmerksom på at dette er en risikokonstruksjon.

**Kostnadsestimat: 50 000 - 100 000**
