Tilstandsrapport

Boligbygg med flere boenheter

Prost Refsums veg 10 A, 2005 RÆLINGEN

Rapportdato: 10.06.2026

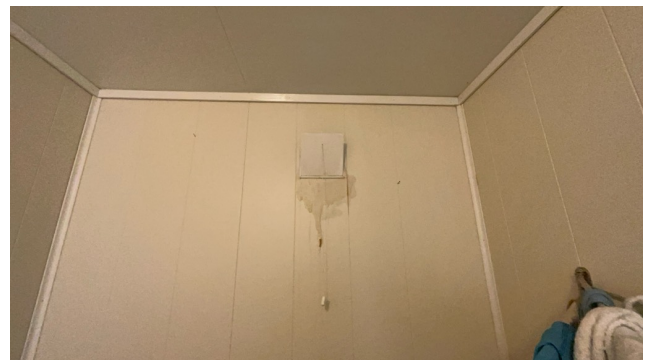
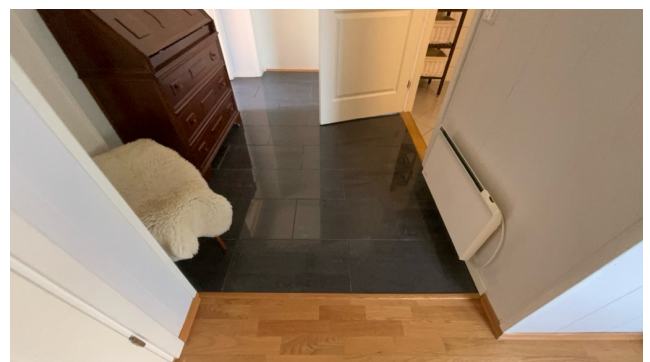
Skader på vegg i bod. Noen bomflis på gulv i entréen.

Utbedringer av avvik og vedlikehold av eldet overflater tilfaller ny eier.

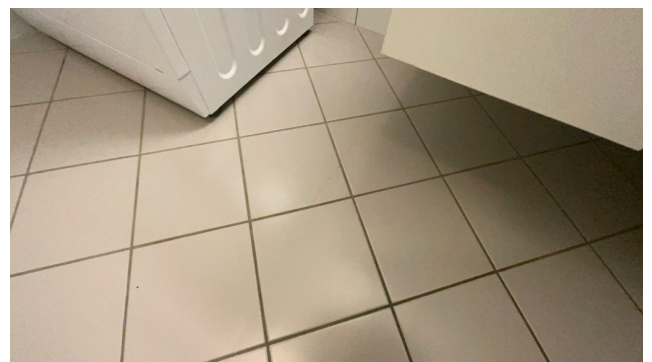
- Det er påvist at høydeforskjell fra topp slukrist til gulv/synlig topp membran ved dørterskel er mindre enn 25 mm.
- Det er påvist avvik i fallforhold til sluk i forhold til krav i forskrift på byggetidspunktet.
- Det er påvist sprekker i fliser.
- Det er påvist avvik i fuger.

Stedvis slagskader på fliser.

Synlige sprukket fliser.

- Det må foretas lokal utbedring
- Fliser må skiftes.
- Til tross for avviket i fall/høydeforskjell til sluk, vil gulvet fortsatt kunne lede vann mot sluket, men med redusert effektivitet. Dette kan potensielt øke risikoen for vannansamling i enkelte områder av badet. Fornyelse av flisfuger og silikon må forventes av ny hjemmelshaver.

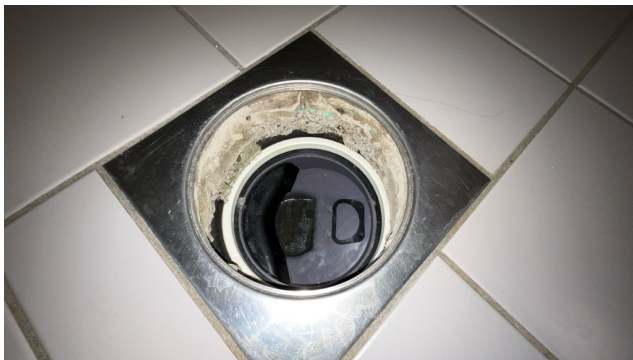
Kontroll av sluk.

- Overvåk tilstanden jevnlig. For å få tilstandsgrad 0 eller 1 må tettesjiktet skiftes ut, men tidspunktet for når dette er nødvendig er vanskelig å si noe om.
- Det er viktig å merke seg at levetiden til en membran varierer basert på kvalitet, installasjon og bruk. Eldre membraner kan bli sprø og sprekke opp, noe som fører til at de mister sin vanntettende funksjon. Dette kan resultere i vannlekkasjer gjennom vegger og gulv og fuktskader.

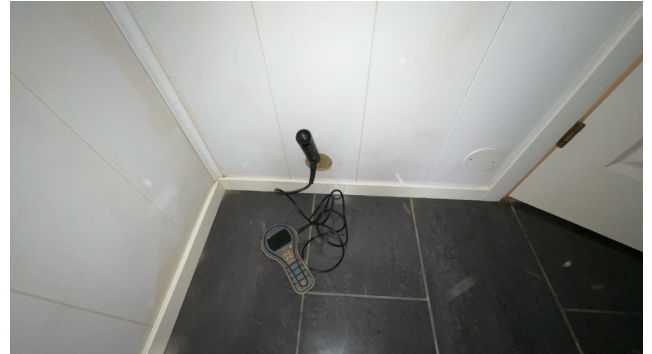
Hulltaking er foretatt uten å påvise unormale forhold. Hulltaking er foretatt ved/i Entré. Fuktkvotemåling (vekt%) i konstruksjonen ble målt til 0-8.

Utført hulltaking.

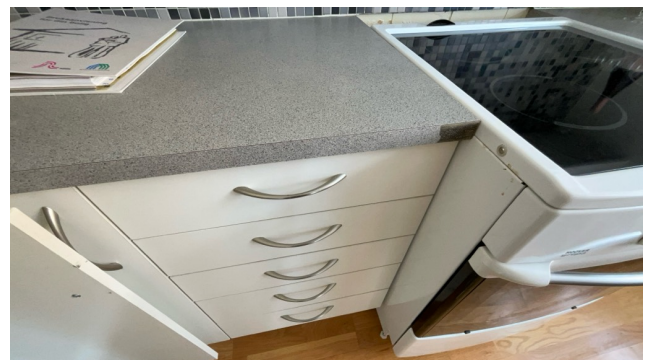
- Det er påvist skader på overflater/kjøkkeninnredning utover normal slitasjegrad.

Noe synlige avvik på benkeplate.

- Det må påregnes lokal utbedring/utskiftning.

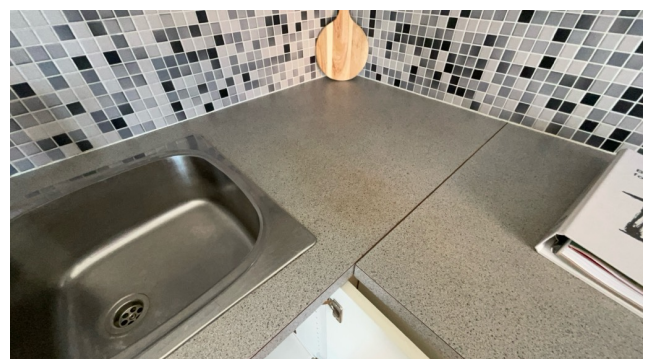
Noe synlige avvik på benkeplate.

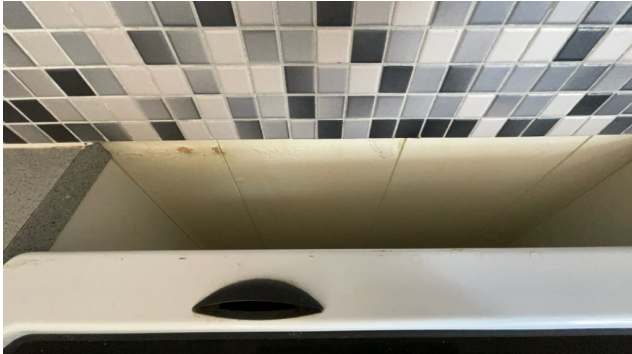
Synlige avvik på vegg ved komfyr.

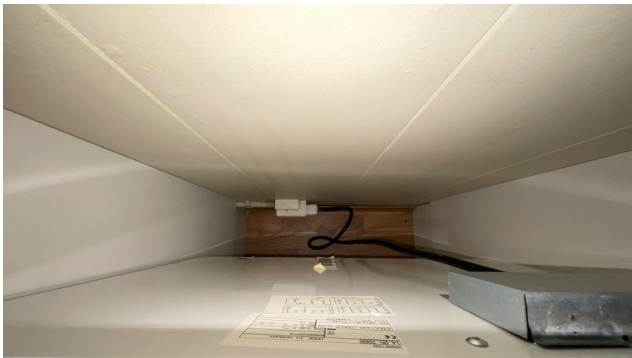
Kontroll bak ovn. Ingen tegn til fuktskader på befaringdagen.

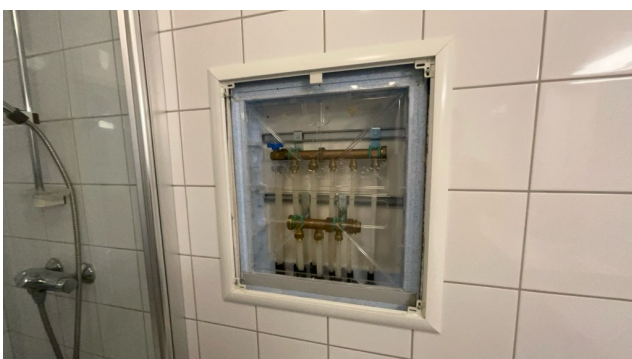
Besiktigelse av røropplegg.

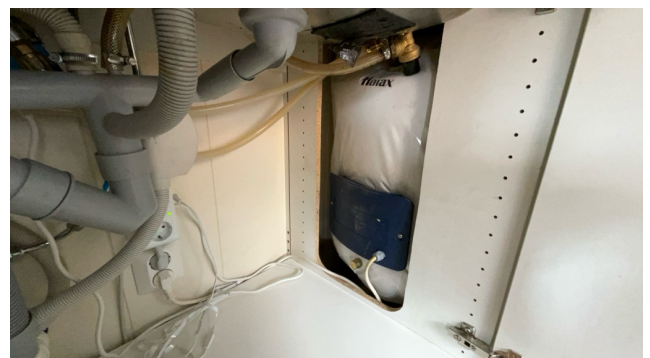
Det er påvist avvik i den elektriske tilkoblingen av varmtvannstanken.

Besiktigelse av bereder.

Det bør etableres fast strømtilkobling med bryter på bereder grunnet branntilløp i stikkontakt kan oppstå. Bereder er for øvrig normalt fungerende.
