Tilstandsrapport

📍 Ragnhild Schibbyes vei 24, 0968 OSLO 📖 OSLO kommune

Rapportdato: 17.03.2026

Boligbygg med flere boenheter - Byggeår: 1976

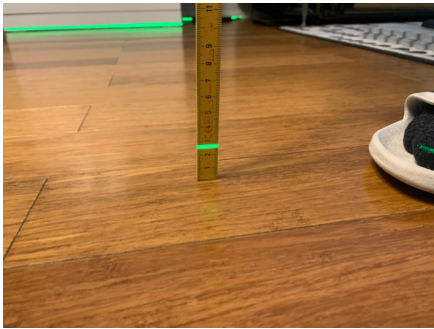
- Målt høydeforskjell på mellom 10 - 20 mm innenfor en lengde på 2 meter. Tilstandsgrad 2 gis med bakgrunn i standardens krav til godkjente måleavvik.
- Målt høydeforskjell på over 30 mm gjennom hele rommet. Tilstandsgrad 3 gis med bakgrunn i standardens krav til godkjente måleavvik.

Det er påvist skjevheter i gulv

- For å få tilstandsgrad 0 eller 1 må høydeforskjeller rettes opp. Det vil imidlertid sjelden være økonomisk rasjonelt som et enkeltstående tiltak i en bolig som dette. Dersom boligen en gang skal renoveres, kan man vurdere slike tiltak.

Kostnadsestimat: 100 000 - 200 000

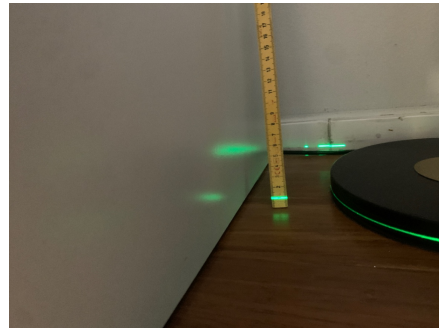
Det er påvist skjevheter i gulv

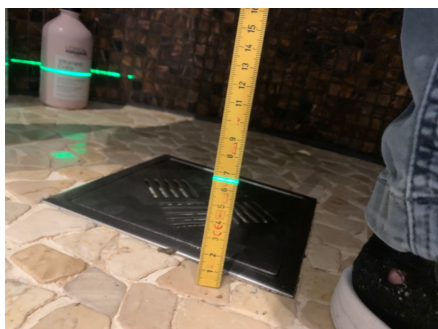
Gulvet er flislagt. Rommet har elektriske varmekabler. Fall mot sluk er målt til 25mm.

Tilfredstillende fall fra topp flis ved dør til topp flis ved sluk
