Tilstandsrapport

Andelsleilighet

Vogts gate 55 B, 0477 OSLO

Rapportdato: 15.05.2026

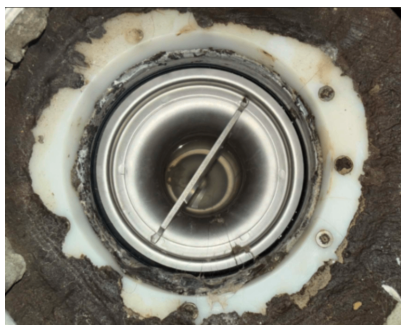
5 ETASJE/LOFT > BAD/WC

Badet begynner å oppnå en viss alder og gjenværende levetid. Det er viktig å evt ta visse forhåndsregler som videre bruk av dusjkabinett for å hindre direkte vannpåkjenning av gulv og vegger.

Overvåk tilstanden jevnlig. For å få tilstandsgrad 0 eller 1 må tettesjiktet og sluk skiftes ut. Ved renovering, påse at alle forhold med tettesjiktet, våtsone, sluk, rørlegg mv. dokumenteres.
