# Tilstandsrapport

Boligbygg med flere boenheter

Herregårdsveien 1, 1168 OSLO

Befaringsdato: 21.01.2026

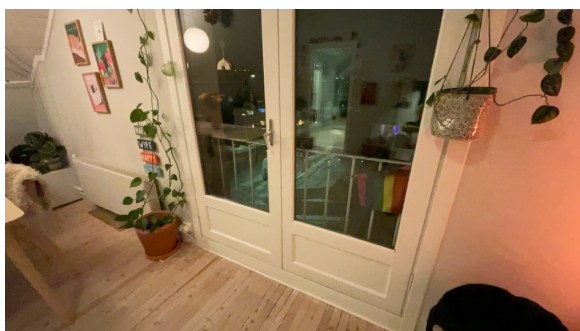
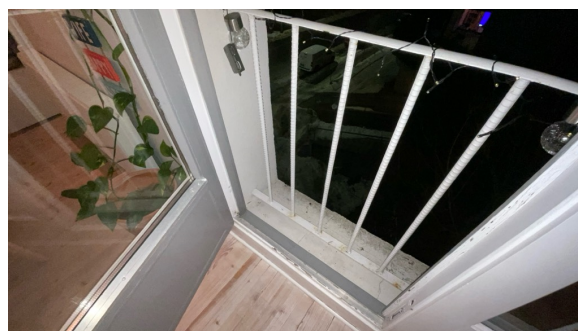
- Det er påvist andre avvik:

Døren bør følges opp med jevnlig vedlikehold og vurderes for utskifting ved tegn til ytterligere forringelse, for å unngå redusert tetthet og isolasjonsevne som kan føre til varmetap og økte oppvarmingskostnader.

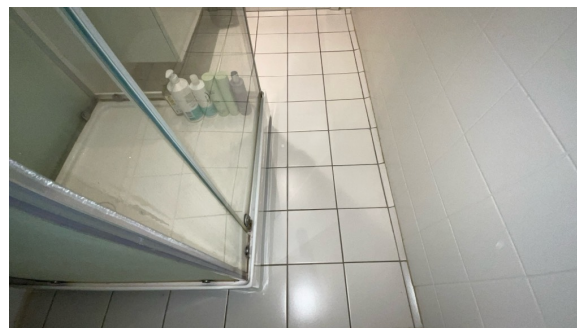
- Det er påvist at noen fliser har bom (hulrom under).
- Det er påvist andre avvik:

• Selv om bom eller hull lyd ikke alltid er et umiddelbart problem, bør det overvåkes nøye før eventuell utvikling i sprekker i flisfuger e.l. oppstår. Dette må en foreta tiltak for, for å begrense utviklingen.

Det bør vurderes å utbedre hakket i gulvflisen under vasken for å forhindre ytterligere skade og opprettholde overflatens integritet.

Bom under fliser rundt sluket bør følges opp, da dette kan føre til at fliser løsner over tid og eventuelt skade membran under flisene. Kontakt med fagperson anbefales for nærmere vurdering og eventuell utbedring, for å redusere risikoen for vanninntrengning i konstruksjonen.

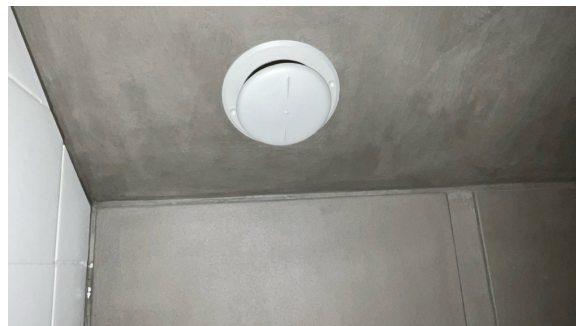
Konsekvensen av manglende tilluft er at ventilasjonen blir utilstrekkelig, noe som kan føre til opphopning av fukt og risiko for mugg- og råteskader.

- Elektrisk avtrekksvifte bør monteres for å lukke avviket.
- Dårlig ventilasjon på et våtrom kan føre til alvorlige konsekvenser som fuktskader og muggvekst.
- Det bør etableres tilfredsstillende tilluft til våtrom f.eks. luftespalte ved dør e.l.

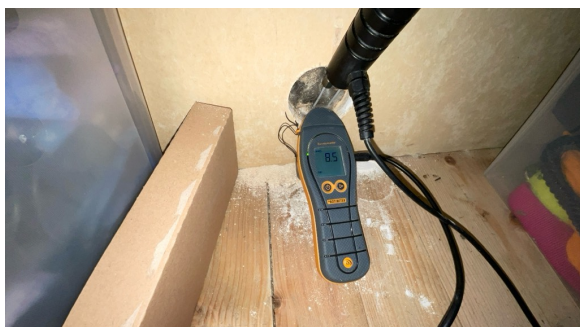
Boret i vegg over fotlist, det ble ikke registrert fukt i undersøkelsesstedet. Det bemerkes at undersøkelsene kun er en punktvis stikkprøve på et område av konstruksjon, dvs. at skader i andre deler av konstruksjonen ikke kan utelukkes.
