# ENERGIATTEST

| Adresse | Herregårdsveien 1 |

# Tilstandsrapport

## BOLIGBYGG MED FLERE BOENHETER

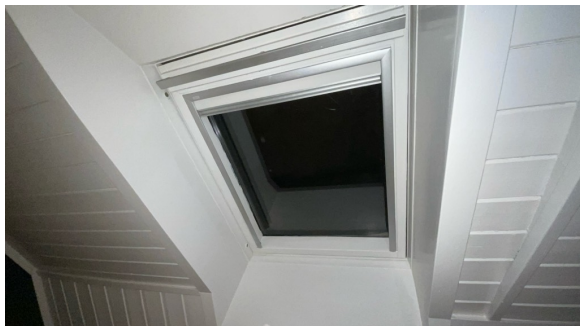
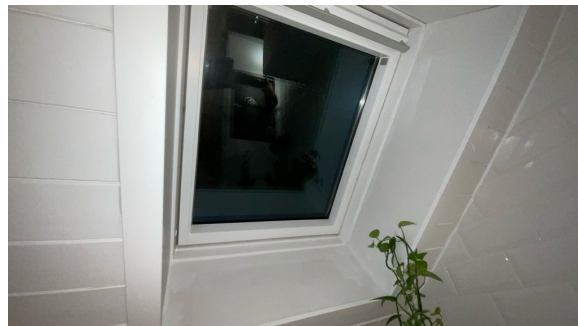
takvindu

- Karmene i vinduer er slitte og det er sprekker i trevirket.
- Det er påvist andre avvik:

Vinduene har oppnådd over halvparten av sin levetid. Vinduene fungerer, men vil ha dårligere isolasjonsegenskaper enn dagens nye vinduer.

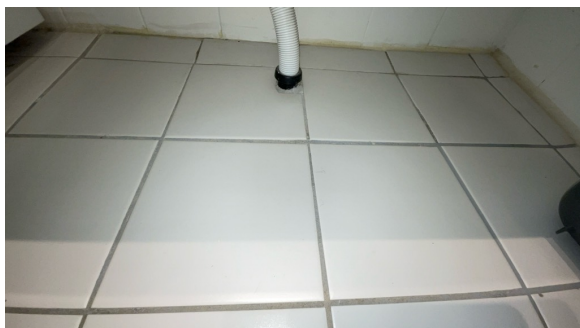
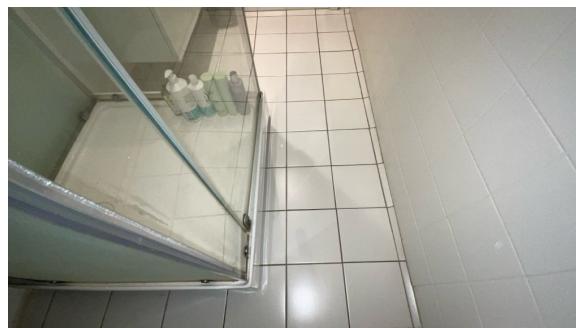
Bad gulv

- Det er påvist at noen fliser har bom (hulrom under).
- Det er påvist andre avvik:

Bom under fliser rundt sluket bør følges opp, da dette kan føre til at fliser løsner over tid og eventuelt skade membran under flisene. Kontakt med fagperson anbefales for nærmere vurdering og eventuell utbedring, for å redusere risikoen for vanninntrengning i konstruksjonen.

• Selv om bom eller hull lyd ikke alltid er et umiddelbart problem, bør det overvåkes nøye før eventuell utvikling i sprekker i flisfuger e.l. oppstår. Dette må en foreta tiltak for, for å begrense utviklingen.

Det bør vurderes å utbedre hakket i gulvflisen under vasken for å forhindre ytterligere skade og opprettholde overflatens integritet.

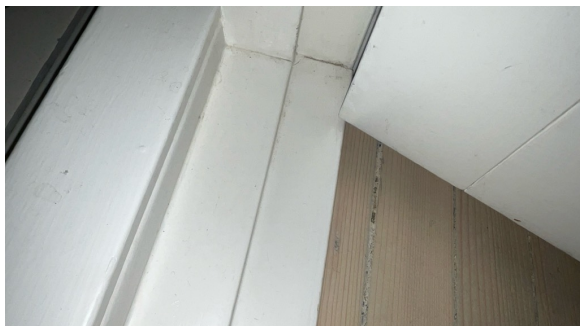
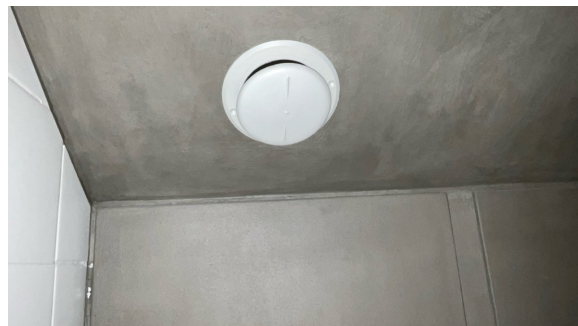
Ventilasjon

Konsekvensen av manglende tilluft er at ventilasjonen blir utilstrekkelig, noe som kan føre til opphopning av fukt og risiko for mugg- og råteskader.

- Elektrisk avtrekksvifte bør monteres for å lukke avviket.
- Dårlig ventilasjon på et våtrom kan føre til alvorlige konsekvenser som fuktskader og muggvekst.
- Det bør etableres tilfredsstillende tilluft til våtrom f.eks. luftespalte ved dør e.l.

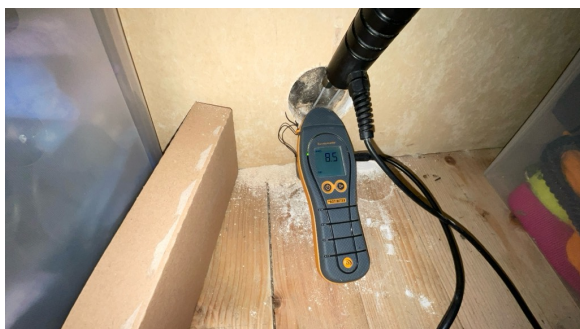
Hulltagning og fuktsøk

Boret i vegg over fotlist, det ble ikke registrert fukt i undersøkelsesstedet. Det bemerkes at undersøkelsene kun er en punktvis stikkprøve på et område av konstruksjon, dvs. at skader i andre deler av konstruksjonen ikke kan utelukkes.

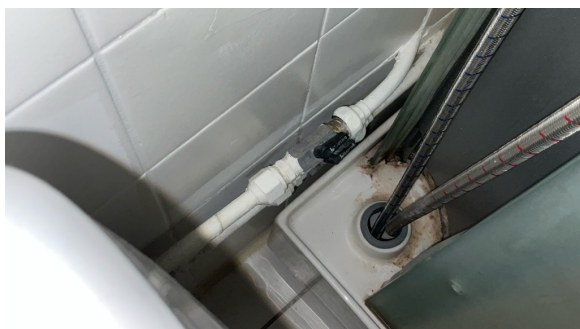
Vannledninger

- Tidspunkt for utskiftning av vannledninger nærmer seg.
- Det er ikke behov for utbedringstiltak siden anlegget fungerer i dag, men ut ifra alder kan skader plutselig oppstå på eldre anlegg.
- I forbindelse med oppgradering av våtrom vil det være naturlig med utskiftning av rør.

Det anbefales å vurdere utskiftning av vannrør, da mer enn halvparten av forventet brukstid er passert. Dersom tiltak ikke gjennomføres, øker risikoen for lekkasjer og følgeskader på bygningskonstruksjoner.

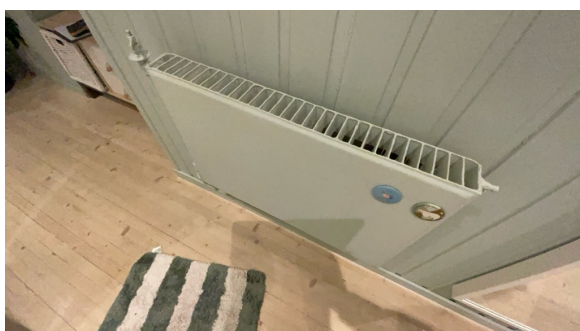
vannbårent varmeanlegg

- Det er ikke behov for utbedringstiltak siden anlegget fungerer i dag, men ut ifra alder kan skader plutselig oppstå på eldre anlegg.

Konsekvensen av alder og slitasje er økt risiko for funksjonssvikt, ujevn varmefordeling eller plutselige skader på anlegget.

Anlegget bør overvåkes jevnlig, og det må påregnes at utskiftning eller større vedlikehold kan bli nødvendig på sikt.
