# Loddefjordveien 44

## 5171 LODDEFJORD

### Tilstandsrapport

### Eierskifte

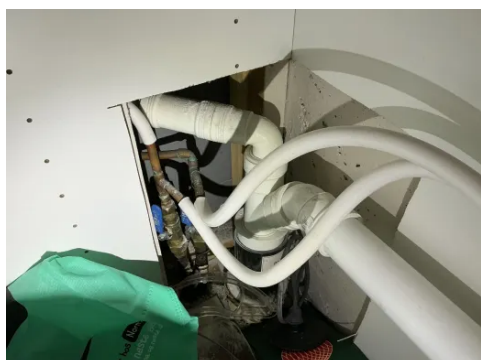
Stoppekran under kjøkkenbenk.

Det ble ikke registrert behov for tiltak, men med tanke på alder kan skader plutselig oppstå på anlegg av eldre årgang.

TG 2 pga alder.

Ikke funnet akutt behov for tiltak. Fungerer med dagens bruk.

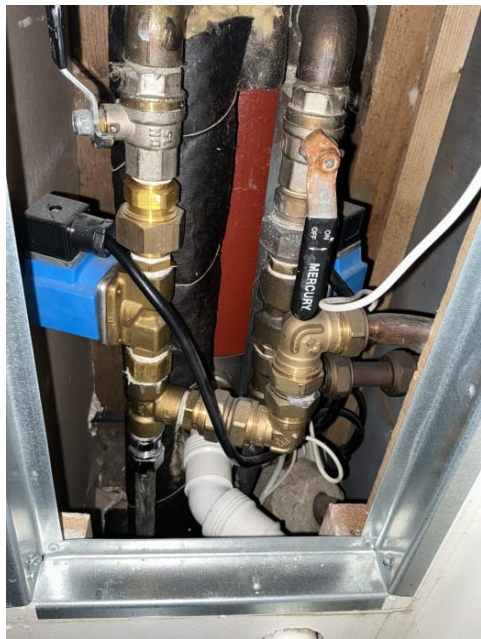
Stoppekran fra toalettrom.

Stoppekran via luke på toalettrom.

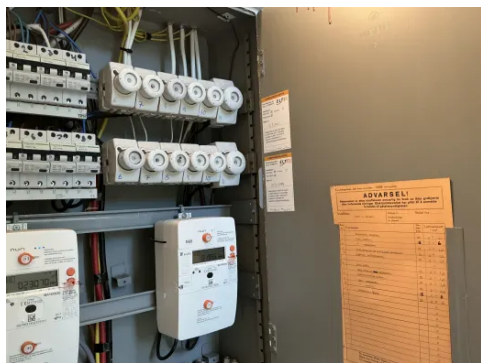
Det er ikke forelagt noen dokumentasjon på utførelsen av anlegget (TG 2)  
Hva som evt er utført av tidligere eiere er uvisst.

Boligen har et eldre elanlegg uten dokumentasjon.

Det bør gjennomføres en utvidet el-kontroll av en kvalifisert elektrofaglig person, og nødvendige tiltak vurderes deretter.

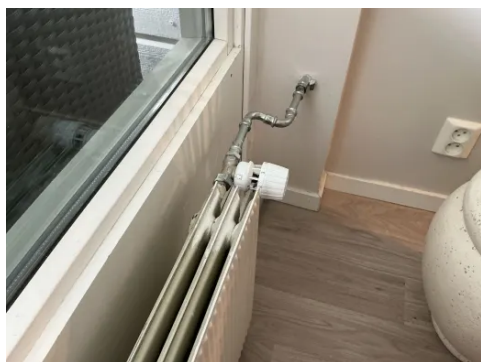
Radiator i stue.

Ikke funnet nevneverdige avvik basert på visuell kontroll.  
For vurdering av riktig teknisk tilstand anbefales dette utført av rørlegger.

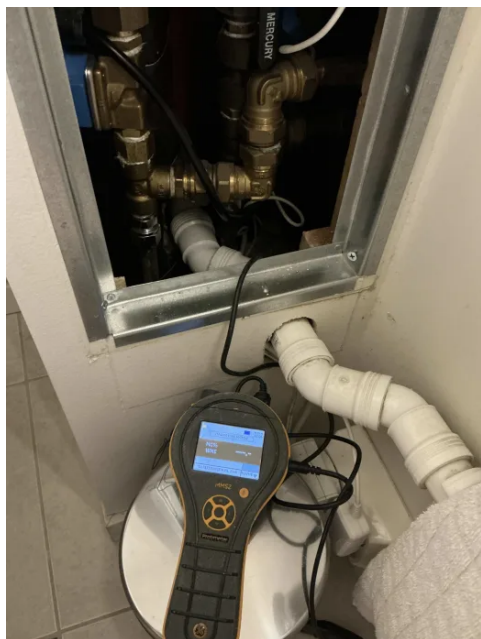
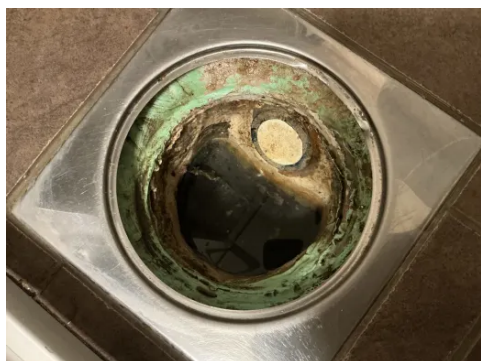
6mm lokalt fall målt 80cm fra sluk (krav: 16mm). God høyde ved dørterskel. Forholdene er under anbefalinger/krav i forskrift med fungerer da det er fall i retning sluk.

Gulvskinne for dusjhjørne danner en sperre mot sluk men er lavere enn topp av dørterskel. TG 2 pga dels svake fallforhold.

Fungerer med dagens bruk.
