# Tilstandsrapport

Boligbygg med flere boenheter

Grenseveien 61 B, 0663 OSLO

Befaringsdato: 24.06.2025

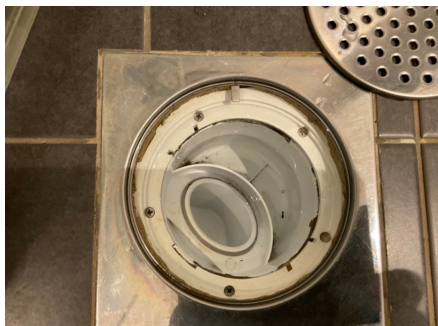
## 6.ETASJE > BAD

Det ble foretatt hulltaking fra bod hvor oppdages at badet er prefabrikkert, så fuktmåling er ikke mulig grunnet konstruksjonsoppbyggingen.
