Tilstandsrapport

REKKEHUS (ENDE) OVER 2 PLAN

Ekornvegen 24, 2014 BLYSTADLIA

Befaringsdato: 11.05.2026

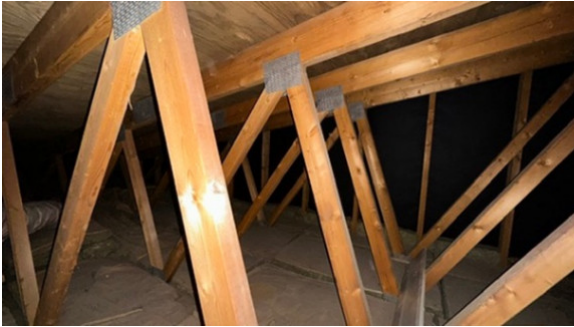
- Det er begrenset/dårlig ventilering av takkonstruksjonen.
- Det er registrert eldre fuktskjolder og misfarging på undertaket, samt stedvis tilsvarende merker på platene.

Begrenset lufting i nedre del av konstruksjonen kan gi redusert uttørkingsmulighet og økt risiko for fuktbelastning over tid. Forholdet kan også bidra til kuldebroer og ujevn temperaturfordeling i takkonstruksjonen, noe som vinterstid kan medføre stedvis isdannelse og istapper i takrenner.

Det anbefales å etablere tilstrekkelig luftespalte i ytterkant av takkonstruksjonen, mellom takstolene, slik at ventileringen bedres. Utbedring av luftespalten vil kunne bidra til å lukke avviket og redusere risikoen for fuktpåvirkning og isdannelse i takrenner.

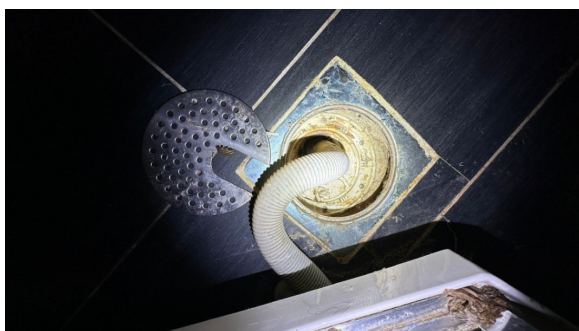
1. ETASJE > BAD

- Det er ikke påvist tilfredsstillende løsning for å synliggjøre lekkasje fra innebygget systerne.

- Uten dreneringsløsning/lekkasjesikring kan lekkasjer pågå over lang tid uten å bli oppdaget. Dette kan føre til omfattende fuktskader i omkringliggende byggematerialer.

Konsekvensen er at eventuelt lekkasjevann fra toalettet ikke blir raskt synliggjort samt ledet til sluk uten følgeskader.

Det bør undersøkes hvilken løsning som er mest hensiktsmessig å benytte for å lukke avviket – som f.eks lekkasjevarsler eller lekkasjespalte.

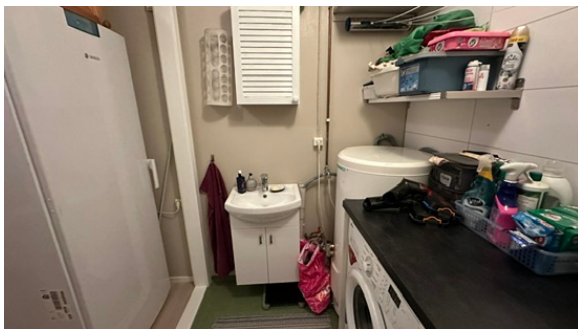
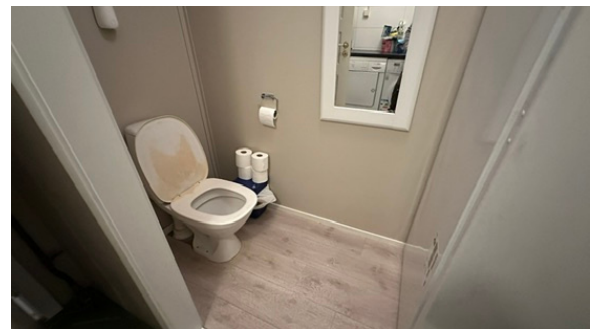
TG2 Vannledninger

Ellers er det registrert normal og forventet slitasje på synlige vannrør, herunder overflateslitasje og stedvis korrosjon, basert på visuell inspeksjon av tilgjengelige deler.

- Det er ikke installert lekkasjesikring med magnetventil og sensor på kjøkkenet eller ved toalettet i underetasjen.

Konsekvens – Konsekvensen kan være økt risiko for lekkasje og vannskade som følge av alder, samt uforutsette kostnader ved svikt.

- Lekkasjevarsler.
Det anbefales å ettermontere lekkasjevarsler med sensor og magnetventil, både på kjøkkenet og ved toalettet i underetasjen.
