Tilstandsrapport

Boligbygg med flere boenheter

Solheimsgata 15, 2000 LILLESTRØM

Befaringsdato: 20.04.2026

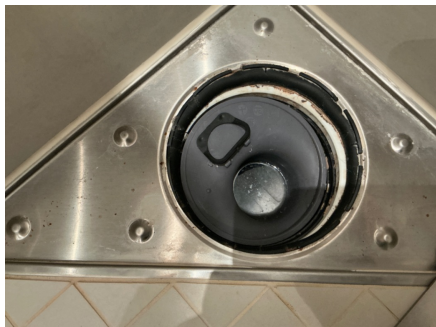
! TG 1 Sluk, membran og tettesjikt

Sluket er i plast. Membran kan ikke konstateres visuelt.

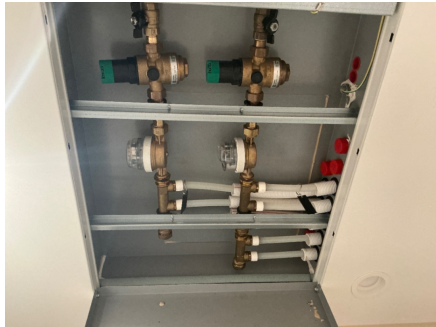
TG 1 Vannledninger

Innvendige vannledninger er av plast (rør-i-rør).

Hovedstoppekran: Plassert i fordelerskap i himling på bad.

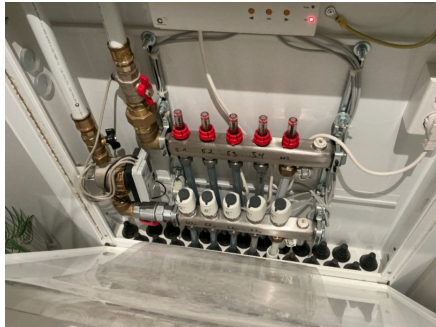
TG 1 Vannbåren varme

Type: Vannbåren gulvvarme.

Synlighet: Anlegget er i hovedsak skjult. Fordelerskap er lokalisert i entré.
