# Loddefjordveien 34

### Tilstandsrapport

### Eierskifte

Byggeår: 1972

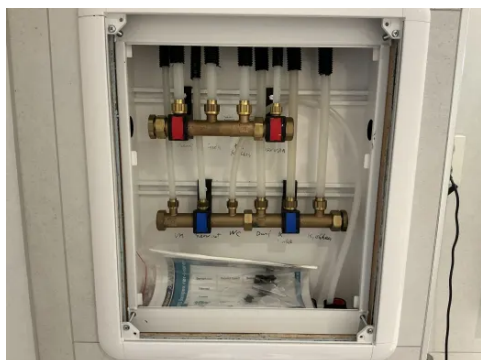
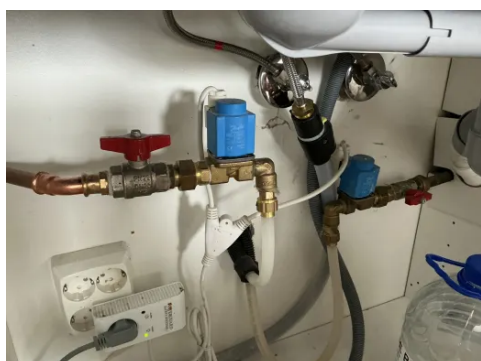
Stoppekran under kjøkkenvask.

Ikke funnet nevneverdige avvik basert på visuell kontroll på synlig del av anlegg. Kontrollen er avgrenset til innvendig i leiligheten, og kontrollen stopper ved veggjennomføringer. Resterende er borettslaget sitt ansvar.

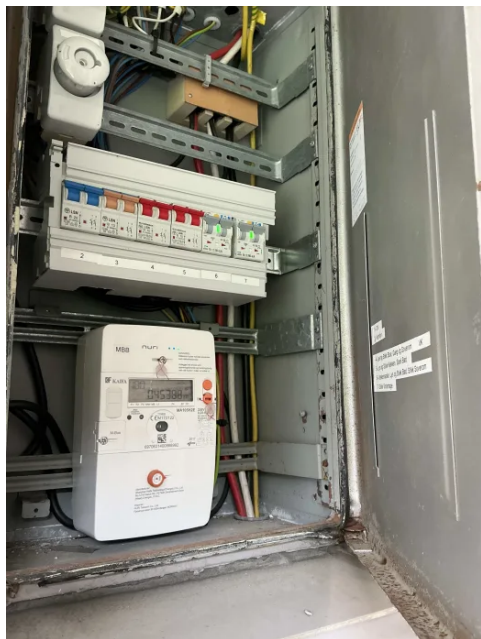
Boligen har et eldre dels elanlegg uten dokumentasjon.

Det bør gjennomføres en utvidet el-kontroll av en kvalifisert elektrofaglig person, og nødvendige tiltak vurderes deretter.

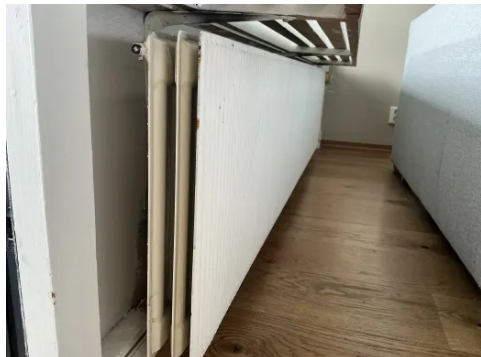
Radiator i stue.

Anlegget er bygd med jernrør og har oppnådd en høy alder. Det vil være risiko for skader og lekkasjer i tiden som kommer (TG 2)

For vurdering av riktig teknisk tilstand anbefales dette utført av rørlegger.

Det er ikke behov for utbedringstiltak siden anlegget fungerer i dag, men ut ifra alder kan skader plutselig oppstå på eldre anlegg.

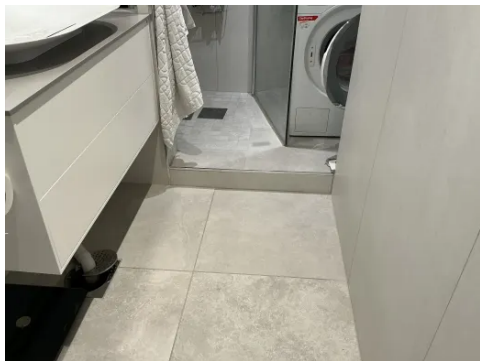
Dusjsone på eget nivå.

5mm høydeforskjell fra topp gulv ved dør til topp gulv ved sluk under servant. Selve dusjsonen er plassert på et høyere nivå i rommet med 15mm lokalt fall mot sluk.  
- Gulvet har fall til sluk, men dette er mindre enn referansenivået (TG 2)

Fungerer med dette avviket.

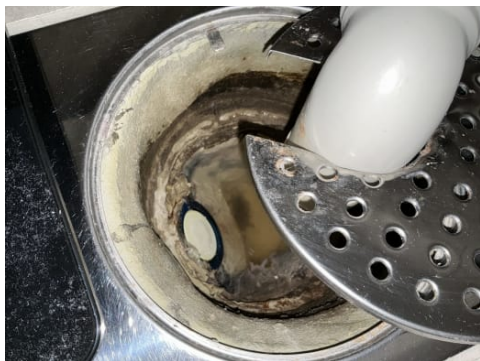
Sluk under servant.

Sluk under servantskap har ikke klemring som sikrer tilstrekkelig fuksikring mellom membran og selve sluket. Kan føre til fuktinnsig ved høy vannstand i sluk (TG 2)

Fungerer med dette avviket så fremt sluket holdes rens slik at vann kan renne fritt. Løsninger tilfredsstillende dog ikke dagens krav til våtrom og bør utbedres ved fremtidig oppgradering av badet.

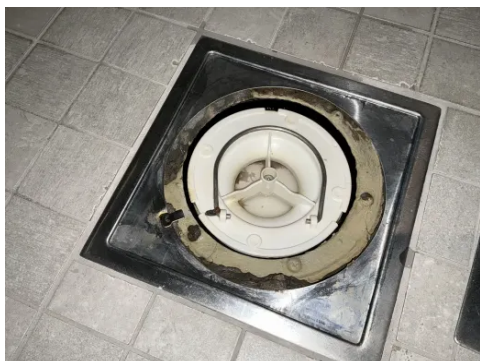
Sluk i dusjsone.
