# Tilstandsrapport

Andelsleilighet

Grefsenveien 34 D, 0485 OSLO

Befaringsdato: 31.10.2025

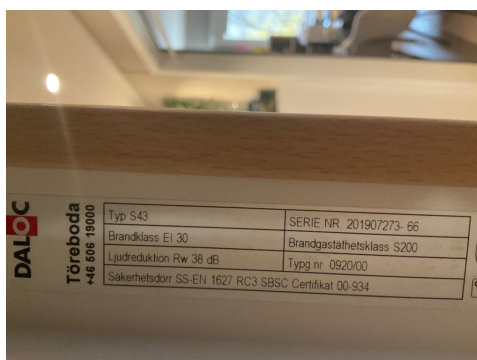
Entrédør brannkasse EI 30

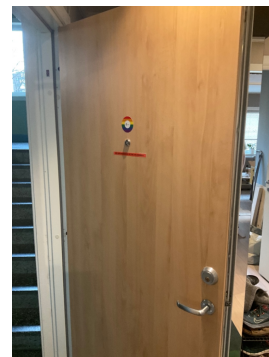
Dør mot trappegang, malt innvendig.

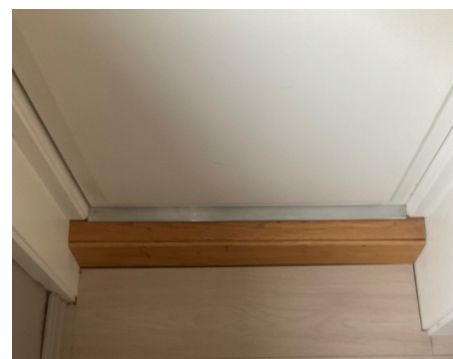
Det er noe knirk i laminatgulv og glippe mellom utforing og parkett.

Glippe mellom laminat og utforing.

Det er ikke behov for tiltak.

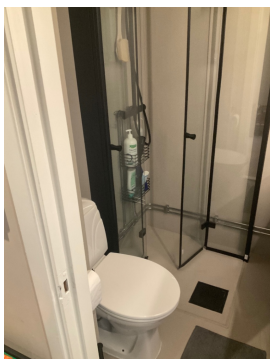
Innfellbare dusjdører.

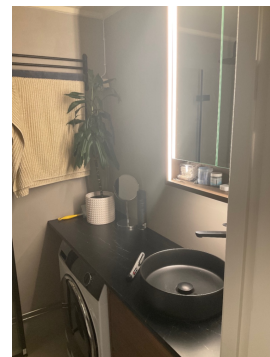
Laminat benkeplate med servant bolle.

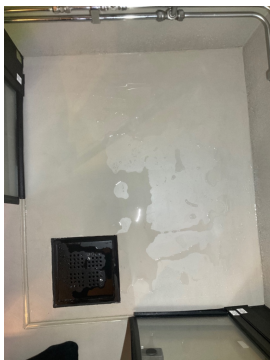
- Det er påvist at høydeforskjell fra topp slukrist til gulv/synlig topp membran ved dørterskel er mindre enn 25 mm.
- Det er påvist avvik i fallforhold til sluk i forhold til krav i forskrift på byggetidspunktet.
- Det er påvist avvik i krav til høydeforskjell/fall-løsning på våtrommet.

Det er målt ca. 6 mm lokalt fall ved sluk. Det er målt ca. 13 mm høydeforskjell topp slukrist og topp gulv ved terskel. Gummilist i dusj vil hindre at vann renner til sluk ved en eventuell lekkasje fra wc, vaskemaskin eller servant.

Våtrommet fungerer med dette avviket.

Vann blir liggende etter bruk av dusj.

- Det må foretas utbedring av avviket.
- Et bad med manglende/reduert fall til sluk blir mindre funksjonelt og sikkert for brukeren. Dette kan medføre stående vann på gulvet, vann som ikke ledes effektivt til sluket, økt risiko for at vann renner ut av rommet og redusert sklisikkerhet på gulvet.

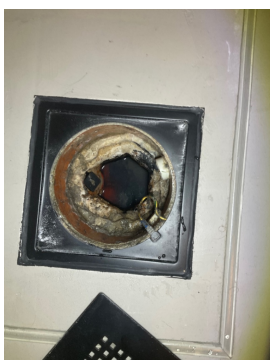
- Det er viktig å merke seg at levetiden til en membran varierer basert på kvalitet, installasjon og bruk. Eldre membraner kan bli sprø og sprekke opp, noe som fører til at de mister sin vanntettende funksjon. Dette kan resultere i vannlekkasjer gjennom vegger og gulv og fuktskader.

Plastsluk med behov for rengjøring.

Det er vurdert til å ikke være behov for strakstiltak, bortsett fra rengjøring av sluk.

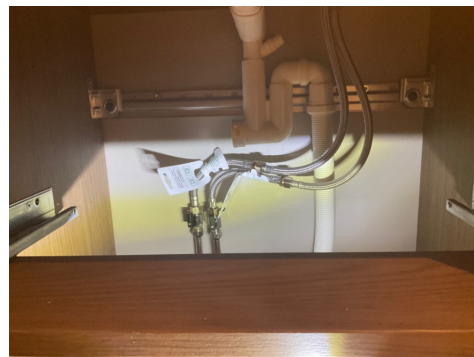
Rørøppløkk i servantskap.

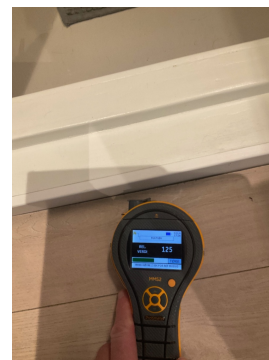
Hulltagning ble ikke foretatt da det er vegger av mur.

Ingen unormale utslag med fuktindikator på overflater tilstøtende rom.

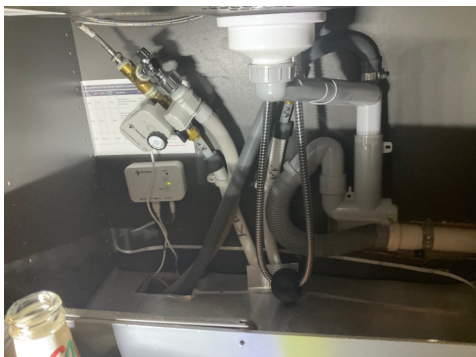
Røropplegg i kjøkkenbenk.

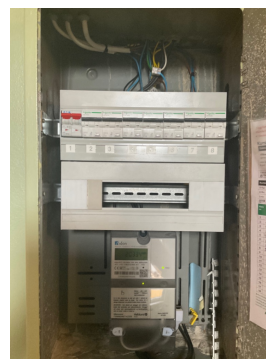
Elskap, plassert i felles trappegang.

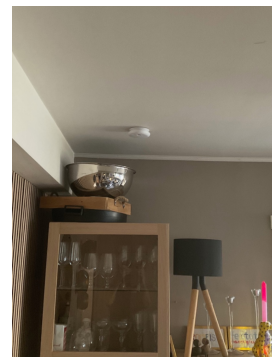
Røykvarsler stue med tilknytning til borettslaget.

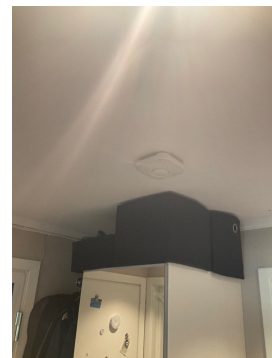
Røykvarsler i entré med google nest app.
