# Tilstandsrapport

📍 Sagdalsveien 7 B, 2010 STRØMMEN

# gnr. 78, bnr. 9, snr. 11

Oppdragsnr.: 20409-26069

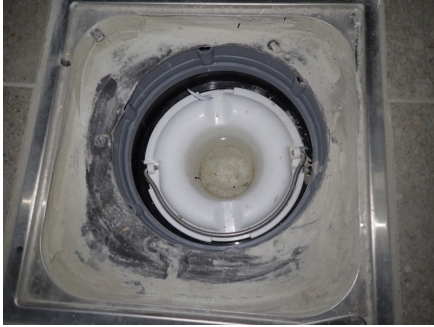
Plastsluk med vannlås plassert i dusjonen.

Dokumentert bruk av smøremembran.

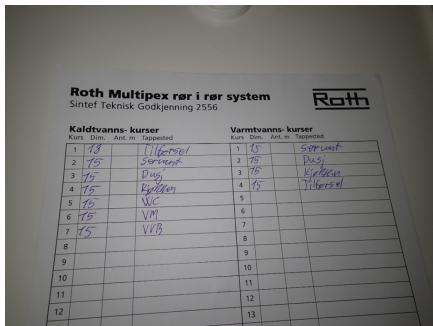
Det er rør i rør system i leiligheten.  
Fordelerskap med stoppekraner er plassert på badet.

**Roth Multiplex rør i rør system**  
Sintef Teknisk Godkjenning 2556

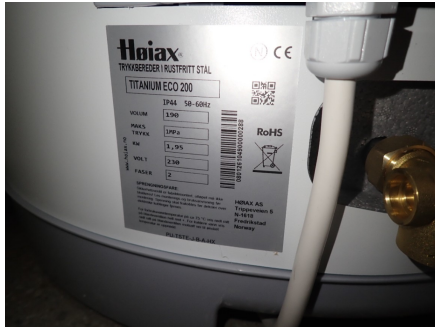
Varmtvannstank på 190L fra 2026 er plassert på badet.

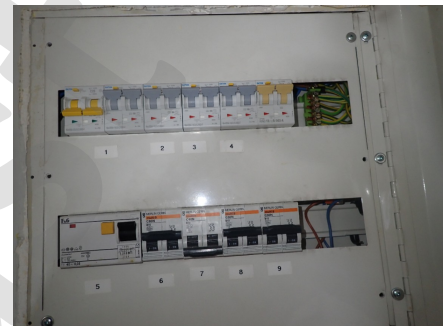
10. Finnes det kursfortegnelse, og er den i samsvar med antall sikringer?

Nei

Når det ikke foreligger kontroll av det elektrisk anlegget de siste 5 år, anbefales det en kontroll av anlegget.
