# Tilstandsrapport

📍 Olaf Schous vei 14, 0572 OSLO

# gnr. 83, bnr. 179

Rapportdato: 10.06.2025

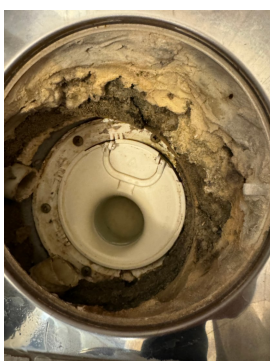
#### ! TG 2 Sluk, membran og tettesjikt

Det er plastsluk og banemembran med ukjent utførelse.

- Mer enn halvparten av forventet brukstid er passert på membranløsningen.

- Overvåk tilstanden jevnlig. For å få tilstandsgrad 0 eller 1 må tettesjiktet skiftes ut, men tidspunktet for når dette er nødvendig er vanskelig å si noe om.
- Det er viktig å merke seg at levetiden til en membran varierer basert på kvalitet, installasjon og bruk. Eldre membraner kan bli sprø og sprekke opp, noe som fører til at de mister sin vanntettende funksjon. Dette kan resultere i vannlekkasjer gjennom vegger og gulv og fuktskader.

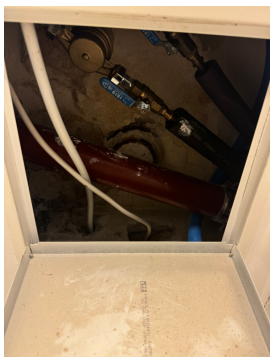
### ! TG 2 Vannledninger

Innvendige vannledninger er av kobber og plast (rør i rør). Det er besiktiget i luke i tak(himling) på bad.

- Det er påvist at eventuelt lekkasjevann fra rør i rør system ikke ledes til sluk eller annen kompenserende løsning.

- Det bør foretas tiltak på anlegget som sikrer bedre løsning på eventuelt lekkasjevann fra rør i rør system.
