# Nordre Skogveien 16 A 5057 BERGEN

## Tilstandsrapport Eierskifte

Boligtype:	Enebolig
Byggeår:	1911
Hovedbygg BRA:	122 m <sup>2</sup>
Hovedbygg BRA-i:	122 m <sup>2</sup>
Sum alle bygg BRA:	144 m <sup>2</sup>
Sum alle bygg BRA-i:	122 m <sup>2</sup>
Rapportdato:	26.2.2026 (Gyldig til 26.2.2027)

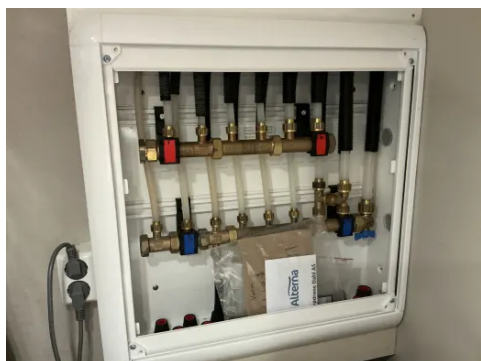
Fordelerskap til «rør i rør» vannforsyning på vaskerom.

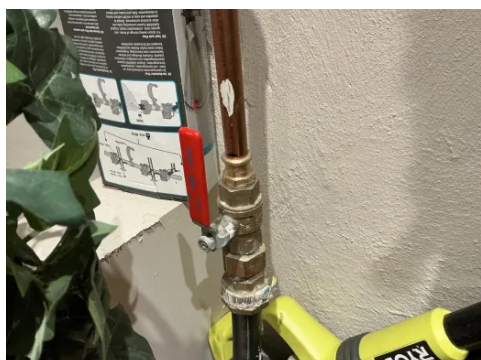
Hovedstoppekran.

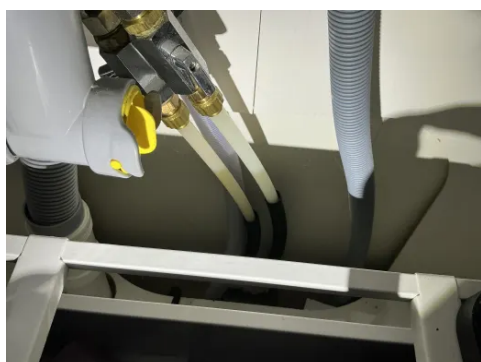
Mangler mansjetter på vannrør.

Mangler mansjetter på vannrør under kjøkkenvask (TG 2)

Anbefaler montering av mansjetter på vannrør under kjøkkenvask.

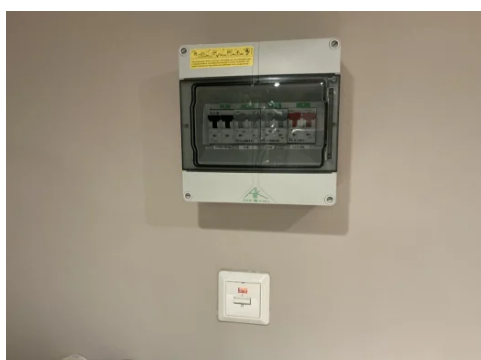
Eget sikringsskap til u.etg.

Anbefalte tiltak / ytterligere undersøkelser anbefales	Ja
<p>Boligen har et dels eldre elanlegg uten dokumentasjon. Det bør gjennomføres en utvidet el-kontroll av en kvalifisert elektrofaglig person, og nødvendige tiltak vurderes deretter.</p>

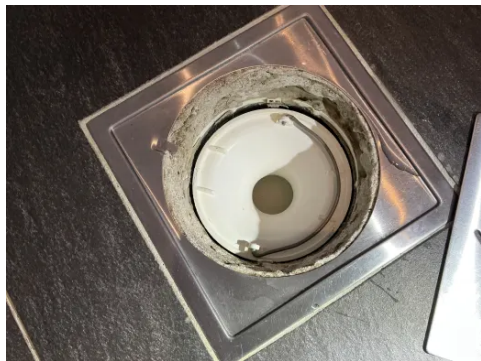
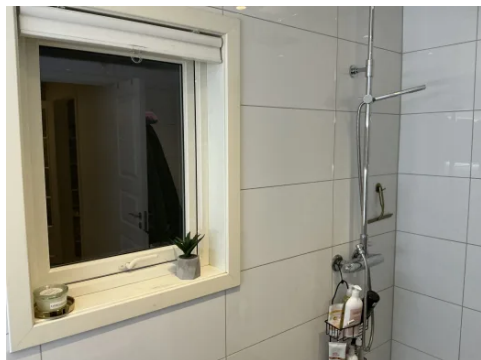
Vindu i dusjsone (TG 2)

Vindu er plassert i våtsone og utsettes for direkte vannsprut. Dersom det ikke er spesielt tilpasset våtrom, øker dette risikoen for fuktopptak, råteskader og lekkasje gjennom vinduskonstruksjonen (TG 2)

Anbefaler demontering av listverk til dørterskel for å undersøke evt bakomliggende membran og om det er mulig å skjøte denne for å lage oppbrett ved dørterskel. Dette vil i så fall kunne gi en bedre fuktsikring av rommet med hensyn til at det er noe svak fall til sluk. Videre anbefales det å montere fuktbeskyttelse mot vindu for å hindre evt vannsprut. Vindusvisker bør demonteres for å undersøke om det er foretatt ekstra fuktsikring mot vinduskarm.
