Tilstandsrapport

Terrassehus

Lurudveien 32, 2020 SKEDSMOKORSET

Befaringsdato: 01.06.2026

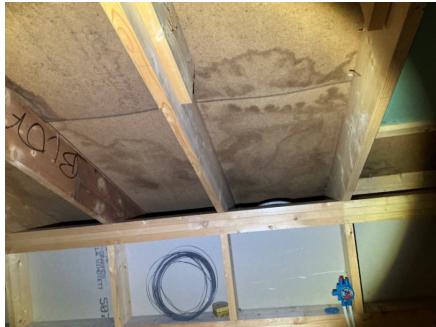
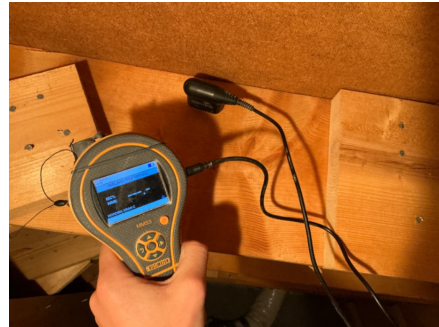
Det er observert mørke merker i undertaket (sutak). Slike merker er ofte ufarlige og kan være rester fra materialenes impregnering eller eldre påvirkning. Samtidig kan de i noen tilfeller tyde på fukt påvirkning. Dersom det tilføres fukt over tid, kan treverket svekkes. Forholdet bør derfor følges med på, særlig etter perioder med kraftig nedbør, for å vurdere om tiltak er nødvendig.

Undertak (det vannrette sjiktet) er av oljeimpregnerte trefiberplater som har passert en alder hvor tekkingen har usikker fremtidig funksjon. Impregneringen som skal avvise vann brytes ned over tid, noe som kan føre til at platene begynner å trekke til seg fukt, svulle og forårsake fuktrelaterte skader på omkringliggende materialer som lekter og takstoler. Det må derfor påregnes utskifting av undertaket på sikt.

Undertak er av sutakplater. Ved befaring ble det registrert synlige fukt skjolder på platene, noe som indikerer at konstruksjonen har vært utsatt for fuktbelastning. Fukt skjolder kan være et resultat av tidligere lekkasjer, kondensproblematikk eller utilstrekkelig lufting. Selv om det ikke nødvendigvis foreligger aktiv lekkasje på befaringstidspunktet, representerer dette en økt risiko for følgeskader.

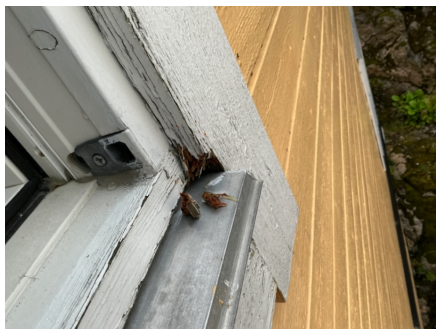
TG 2 Vinduer

Treverket er værslitt og har synlige sprekker. Når overflaten brytes ned og det oppstår oppsprekking, blir treverket dårligere beskyttet mot vær og fukt. Over tid kan dette føre til videre slitasje og økt risiko for fuktrelaterte skader, herunder begynnende råte dersom forholdet ikke vedlikeholdes. Vedlikehold som rengjøring, skraping og ny overflatebehandling bør påregnes.

Det er registrert råteskader i belasting rundt vindu. Skaden oppstår når tre over tid utsettes for fukt. Råte innebærer at materialet brytes ned, blir mykt og mister styrke. Dette svekker bygningsdelens funksjon og kan føre til videre skader dersom forholdet ikke utbedres. Skadet treverk må skiftes ut.

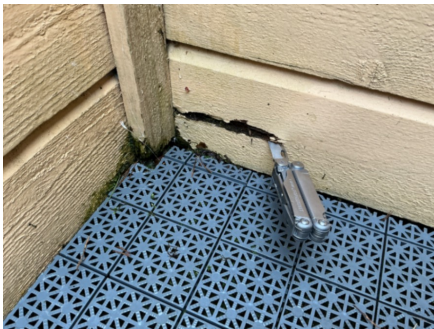
Det er registrert råteskader i panel på terrasse. Råte medfører nedbrytning av treverket og redusert styrke i konstruksjonen. Forholdet kan føre til videre skadeutvikling og økt omfang over tid dersom det ikke utbedres. Dette kan også påvirke levetid og funksjon, og utskiftning av skadet materiale må påregnes.

Tettesjiktet har oppnådd en alder som innebærer at materialet har en usikker fremtidig funksjon som følge av naturlig elde og værslitasje. Over tid mister tettesjiktet sin elastisitet, noe som kan føre til sprekker og utettheter som ikke alltid er synlige. Konsekvensen er økt risiko for fuktinntrenging og skader i de underliggende konstruksjonene, og det må derfor påregnes utskifting på sikt, men nøyaktig når er usikkert.

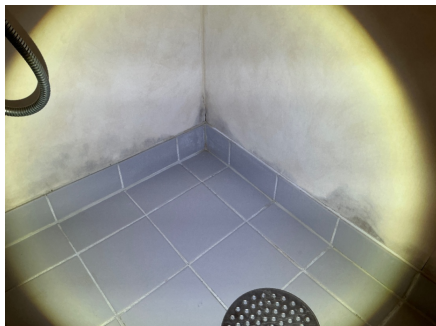
Badet er oppført/pusset opp i en periode hvor fuktsikring og vanntetting normalt ikke var egnet for dagens bruk, og som har økt risiko for fuktproblematikk. Det må påregnes oppussing med nytt vanntett sjikt innen nær fremtid.

- Våtrommet har behov for omfattende oppgraderinger. For å sikre en løsning som oppfyller gjeldende krav, bør tettesjikt, sluk og røropplegg oppgraderes og dokumenteres.
- Manglende oppgradering av våtrommet medfører høy risiko for at konstruksjonene ikke vil tåle vanlig bruk av vann eller lekkasjer. Selv om det er dusjkabinett, er det fortsatt en betydelig risiko for at våtrommets konstruksjoner ikke tåler lekkasjer. Dette kan føre til fuktskader på tilstøtende konstruksjoner.

Tapet løsnet fra vegg i våtsonen

Fuktmerker tapet dusjen

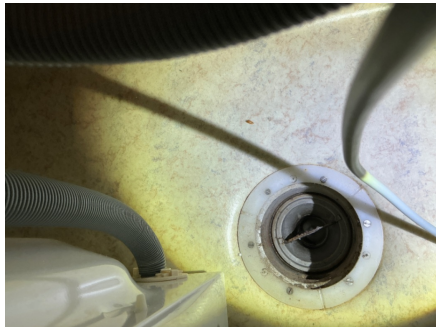
Sluket har oppnådd mer enn halvparten av forventet levetid. Eldre sluk gir større mulighet for slitasje som kan føre til utettheter.

Membran/tettesjikt har nådd en alder der funksjonen er mer usikker. Over tid kan slitasje og aldring svekke materialene og øke risikoen for utettheter. Eldre konstruksjoner oppfyller normalt ikke dagens krav til fuktsikring og detaljutforming. Oppussing av badet i sin helhet, inkludert nye rørføringer og tettesjikt må påregnes.

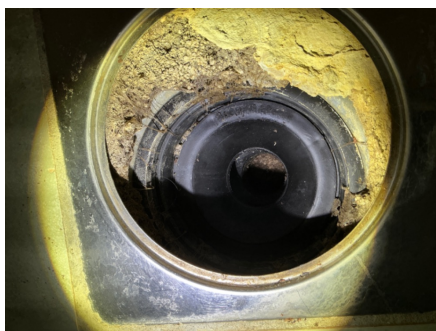
- Høydeforskjell mellom topp slukrist og overkant gulv ved døren er lavere enn 25 mm (måles til ca. 16mm). Dette gjør at nærliggende konstruksjoner er mer utsatt for vannskade, hvis en lekkasje skulle oppstått.

- Det er målt motfall på lokale områder i rommet. Dersom en lekkasje oppstår, kan avviket føre til vannansamlinger. Forholdet bør utbedres.

Sluket har oppnådd mer enn halvparten av forventet levetid. Eldre sluk gir større mulighet for slitasje som kan føre til utettheter.

Membran/tettesjikt har nådd en alder der funksjonen er mer usikker. Over tid kan slitasje og aldring svekke materialene og øke risikoen for utettheter. Eldre konstruksjoner oppfyller normalt ikke dagens krav til fuksikring og detaljutforming. Oppussing av badet i sin helhet, inkludert nye rørføringer og tettesjikt må påregnes.

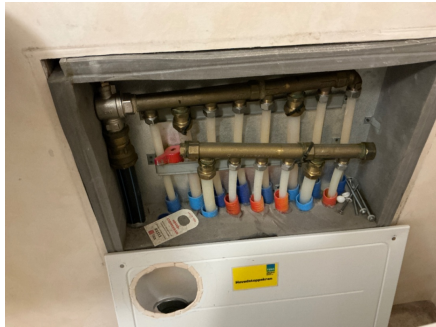
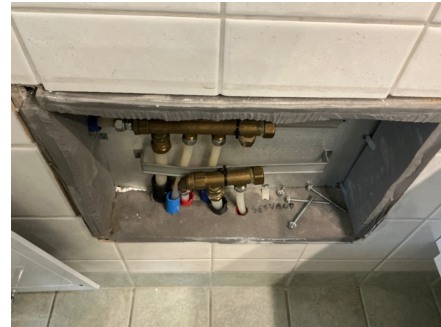
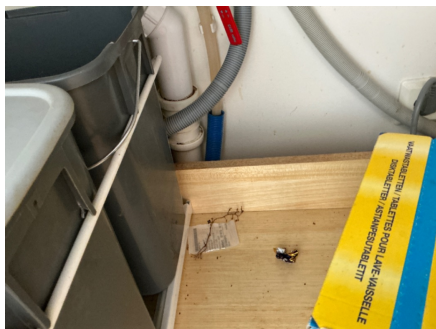
Kjøkkenventilator er av eldre dato og har redusert avtrekk/kapasitet. Svakt avtrekk gir dårligere fjerning av fukt, matos og partikler fra kjøkkenet. Dette kan føre til økt fukt- og fettbelastning på overflater og i tilstøtende rom, samt redusert inneklime. Vedvarende belastning kan over tid bidra til slitasje og behov for utskiftning av ventilatoren.

Eldre rør har økt risiko for lekkasjer, men hvor lenge de holder videre avhenger av kvalitet, vanntrykk og bruk. Utskiftning må derfor påregnes på sikt, uten at det kan angis en presis dato.

Tettmuffen skal tette rundt innerøret der det kommer ut av ytterøret, slik at lekkasjevann ledes trygt tilbake i ytterøret til fordelerskap eller sluk. Uten denne pakningen kan eventuelle lekkasjer i stedet renne ut mellom rørene og skade kjøkkengulvet.

Manglende tettemuffer
