# Tilstandsrapport

📍 Havrestubben 6, 1920 SØRUMSAND

# gnr. 242, bnr. 56

Rapportdato: 19.12.2025

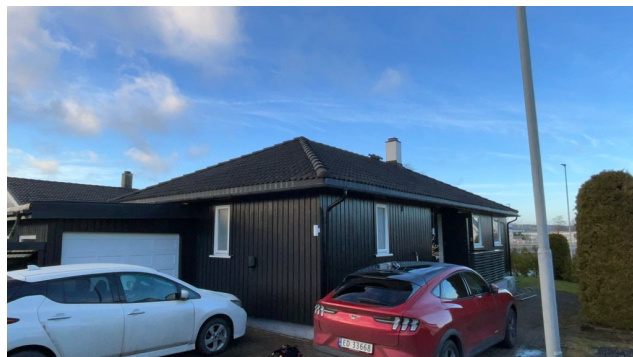
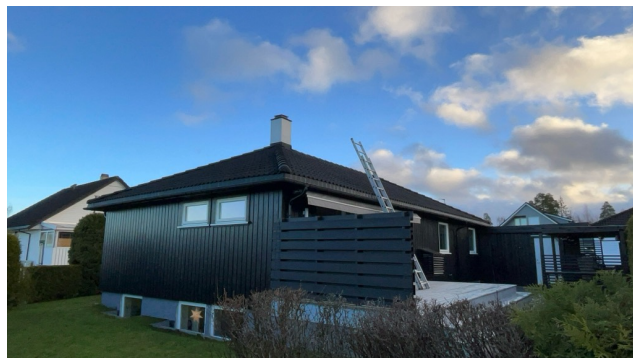
Besiktigelse av taktekke.

Taktekking anses å ha sin tiltenkte funksjon uten negative avvik utfra alder tatt i betraktning. Kommende lokale utskiftninger av stein er påregnelig på sikt. Taktekke ble inspisert fra bakkenivå og er i hovedsak vurdert opp mot alder og gjenværende forventet levetid. Siden taket (takkonstruksjon, takteking og skorstein) kun er observert fra takfot i stige, er vurderingen begrenset av dette. Det er ikke sikkerhetsmessig forsvarlig å bevege seg ut på taket. Selv om det ikke er avdekket skader under befaringen, betyr ikke dette at det ikke foreligger skader som en besiktigelse på taket kan avdekke. Vær oppmerksom på denne risikoen. En undersøkelse på taket kan utføres av en fagperson under tilstrekkelige sikkerhetsforhold.

- Overvåk tilstanden jevnlig. For å få tilstandsgrad 0 eller 1 må tekkingen skiftes ut, men tidspunktet for når dette er nødvendig er vanskelig å si noe om.
- Tidspunkt for utskiftning av undertak nærmer seg.
- Når takteking og undertak begynner å bli gamle, øker risikoen for lekkasjer, noe som kan føre til omfattende og kostbare reparasjoner av underliggende konstruksjoner dersom en ikke foretar tiltak på konstruksjonene før dette oppstår.

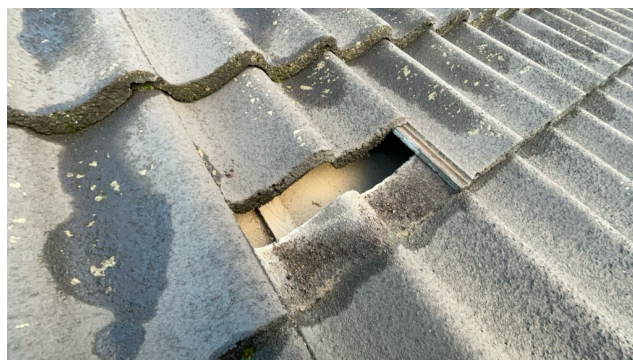
Kontroll av undertak.

- Det er fra loft/kryploft påvist indikasjoner på at det er punktering av dampspærre, som medfører svekket effekt av dampspærrefunksjonen.
- Det er påvist avvik rundt gjennomføringer i takflaten.
- Undertaket er misfarget.

Stedvis mindre soppdannelser. Stedvis fuktflekker.

- Påviste skader må utbedres.

Lokale utskiftninger kan heller ikke utelukkes med tanke på nevnte avvik og synlige soppdannelser. Overflater bør saneringsvaskes med f.eks 5 % klorvann.

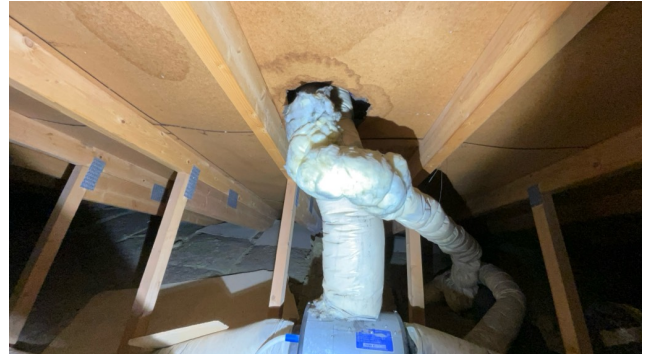
Kontroll rundt rørgjennomføringer.

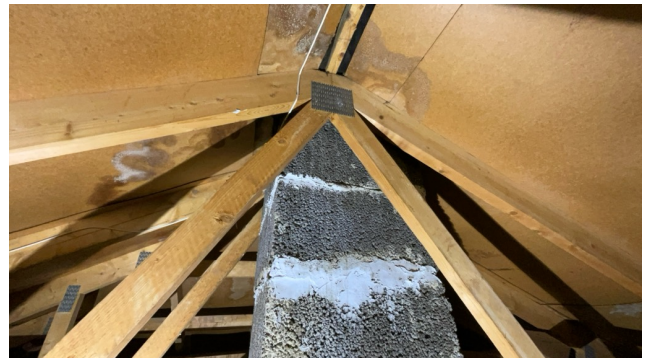
Kontroll rundt pipeløp.

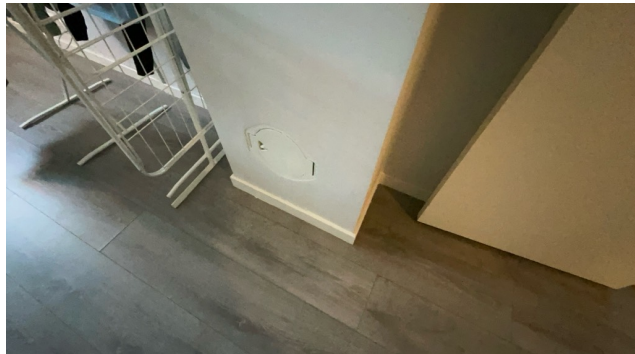
Ildfast plate mangler på gulvet under sotluke/feieluke på pipe.

- Det anbefales å montere ildfast plate under luker på pipe.

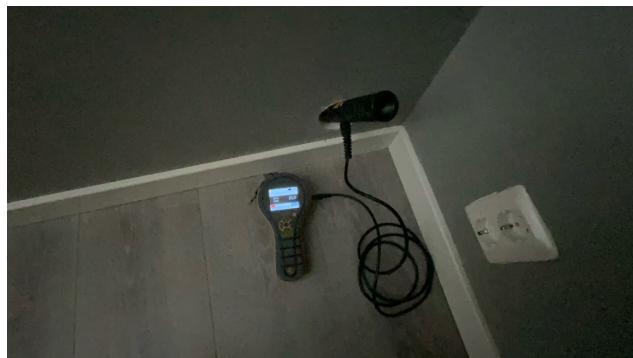
Rom under terreng: Gulvet har laminat. Veggene har plater. Hulltaking er foretatt og det er påvist avvik i konstruksjonen. Hulltaking er foretatt ved/i Soverom. Fuktkvotemåling (vekt%) i konstruksjonen ble målt til 22.

- Det er gjennom hulltaking påvist høyt fuktnivå inne i trekonstruksjonen i hulltakingen, men ikke påvist fuktskader i dette området. Høy luftfuktighet kan over tid føre til muggvekst eller sverting av materialer. Samtidig kan materialer og konstruksjoner bli ødelagt.

Utført hulltaking på rom under terreng.

- Det påviste fuktnivå gir grunn til å overvåke konstruksjonen jevnlig for å se utvikling over tid, og eventuelt foreta tiltak for å unngå fuktskader.

Fjerning av dampspærre på nedre del av vegg bør utføres da det er anbefalt at konstruksjoner under grunn har en pustende konstruksjon. Grunnet trefast bunnsvill og ingen synlige skader rundt hulltakingspunktet er det gitt TG 2 iht. retningslinjer NS3600, men det kan ikke utelukkes videre utvikling over tid der TG 3 kan bli aktuelt for fremtidig vurderinger. Unngå lagring mot yttervegg er også et anbefalt tiltak. Ingen typisk kjellerlukt ble registrert på befaringsdagen for øvrig.

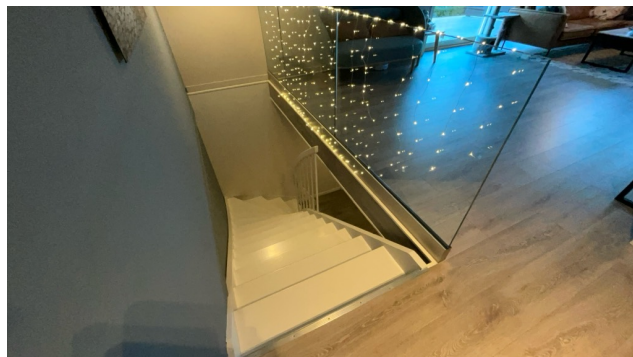
Besiktigelse av trapp.

- Håndløper bør monteres, men det var ikke krav på byggetidspunktet.
- Åpninger er såpass store at det ut ifra sikkerhetsmessige forhold anbefales å lage mindre åpninger.

Åpning i trappeløp bør tettes med tilfredsstillende rekkverk.

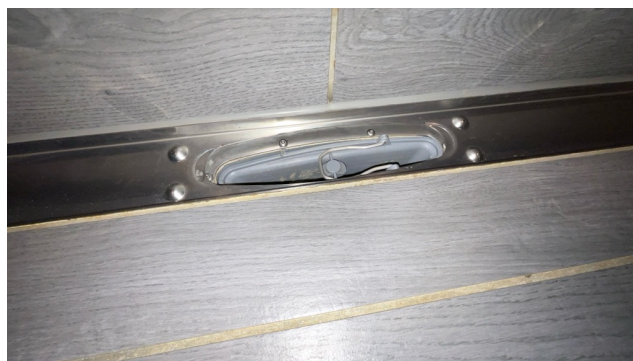
- Det er påvist avvik i fallforhold til sluk i forhold til krav i forskrift på byggetidspunktet.

- Til tross for avviket i fall/høydeforskjell til sluk, vil gulvet fortsatt kunne lede vann mot sluket, men med redusert effektivitet. Dette kan potensielt øke risikoen for vannansamling i enkelte områder av badet.

Det er plastsluk og smøremembran med ukjent utførelse. Synlig mansjett i sluk med tilfredsstillende klemt tettefunksjon.

Kontroll av sluk.

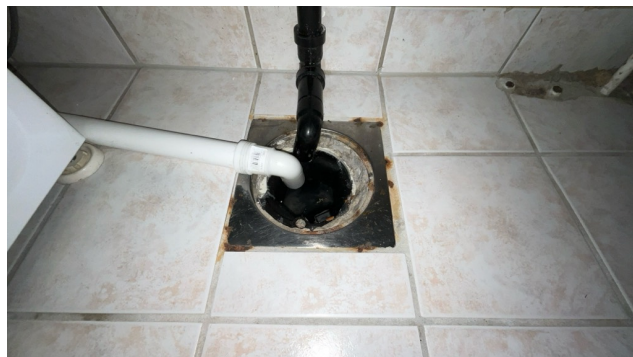
Eldre vaskerom fra opprinnelig før 1997. Ingen dokumentasjon på badets oppføring foreligger. Gjenværende forventet levetid vurderes som utgått der kommende oppussing av våtrommet i sin helhet med nytt sluk, nytt belegg/membran, innredning og overflater m.m på kort sikt er påregnelig. Det oppfordres til fortsatt bruk av dusjkabinett der direkte vannbelastning på gulv bør unngås da det er manglende tetthet på overganger generelt der vannbelastning på gulv kan medføre skader i tilstøtende konstruksjoner. Sluk fra byggeår der levetid vurderes som utgått. Naturlig ventilasjon. Fliser på gulvet og tapet på vegg. Utslagsvask og dusjkabinett samt opplegg til vaskemaskin. Tg 3 er satt grunnet at badet er fra opprinnelig før 1997 og regler fra ny avhendingslov 2022 med synlige avvik på de tekniske utførelser. Badet er dog normalt fungerende for dagligdags bruk iht. eiers opplysninger.

Kontroll av sluk.

- Våtrommet har behov for omfattende oppgraderinger. For å sikre en løsning som oppfyller gjeldende krav, bør tettesjikt, sluk og røropplegg oppgraderes og dokumenteres.
- Våtrommet må totalrenoveres. Alle forhold med tettesjikt, våtsone, sluk m.m. må dokumenteres.
- Manglende oppgradering av våtrommet medfører høy risiko for at konstruksjonene ikke vil tåle vanlig bruk av vann eller lekkasjer. Selv om det er dusjkabinett, er det fortsatt en betydelig risiko for at våtrommets konstruksjoner ikke tåler lekkasjer. Dette kan føre til fuktskader på tilstøtende konstruksjoner.

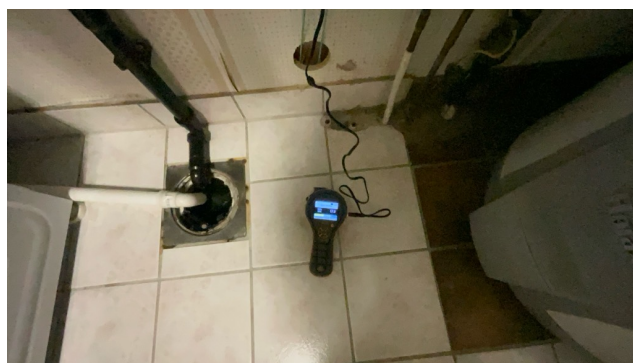
Hulltaking er foretatt og det er påvist avvik i hulltakingen. Hulltaking er foretatt ved/i Vaskerom. Fuktkvotemåling (vekt%) i konstruksjonen ble målt til 18.

- Det er registrert symptom på fuktskader.

Utført hulltaking.

- De påviste skader må utbedres.

Riving og oppussing av våtrommet i sin helhet er påregelig på kort sikt.

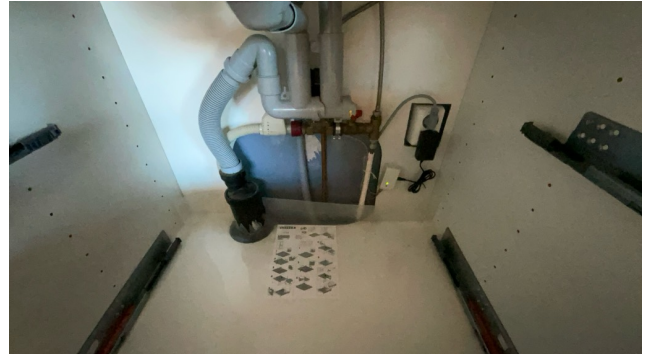
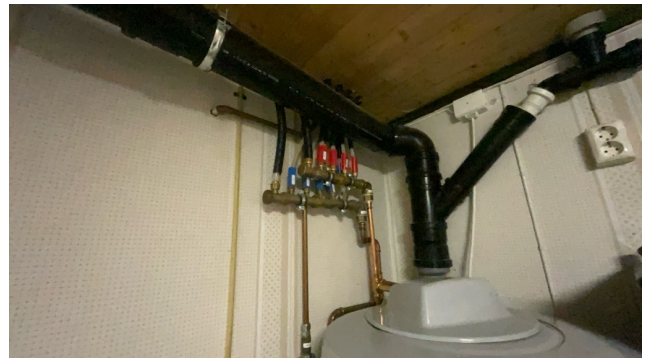
Røropplegg av eldre kobberør og nyere pex- rør fra 2017. Med tanke på alder og materialvalg ansees rør som tilfredsstillende men kommende modernisering av røropplegg kan heller ikke utelukkes på sikt. Waterguard i benkeskap på kjøkken fra 2017 for god sikring av lekkasjevann.

Besiktigelse av røropplegg.

- I forbindelse med oppgradering av våtrom vil det være naturlig med utskiftning av rør.
- Det er ikke behov for utbedringstiltak siden anlegget fungerer i dag, men ut ifra alder kan skader plutselig oppstå på eldre anlegg.
- Tidspunkt for utskiftning av vannledninger nærmer seg.

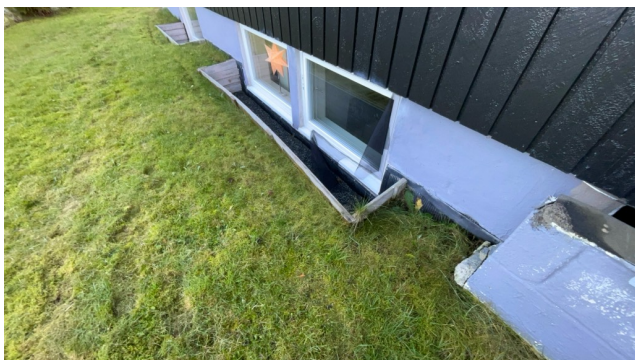
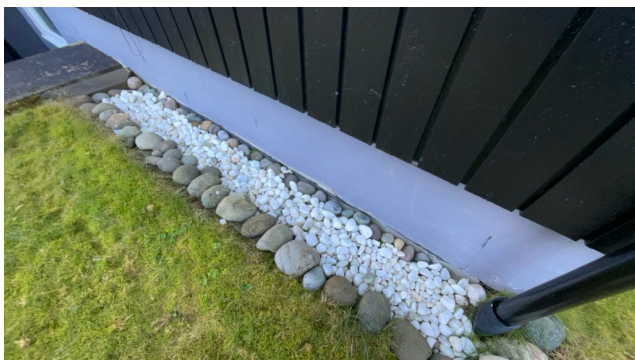
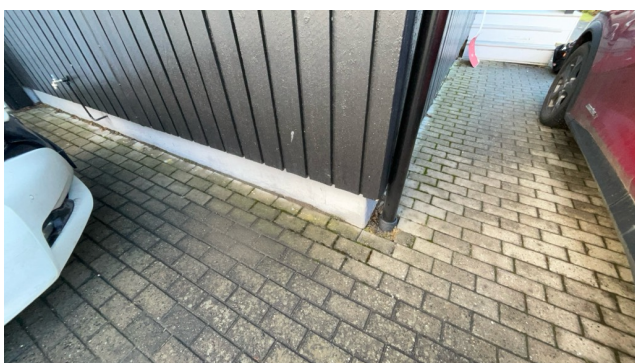
Overflatevann kan komme bak fuktsikring og videre inn i veggkonstruksjon.

Kontroll av drenering/fuktsikring.

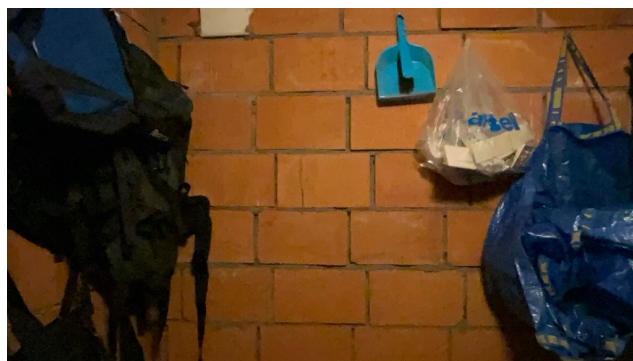
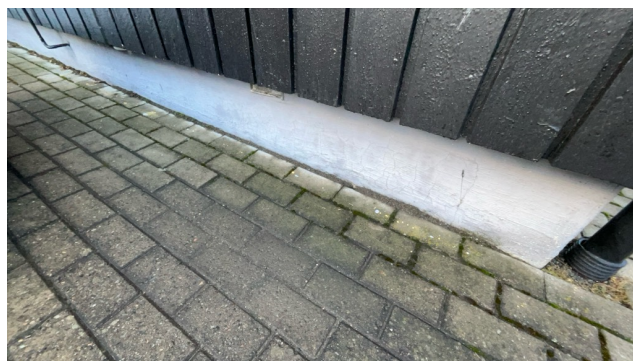
- Grunnmuren har sprekkdannelser.
- Det er påvist sprekker i murte/pussede fasader.

Synlige riss i grunnmur.

Synlig riss i murpuss.

- Lokal utbedring må utføres.

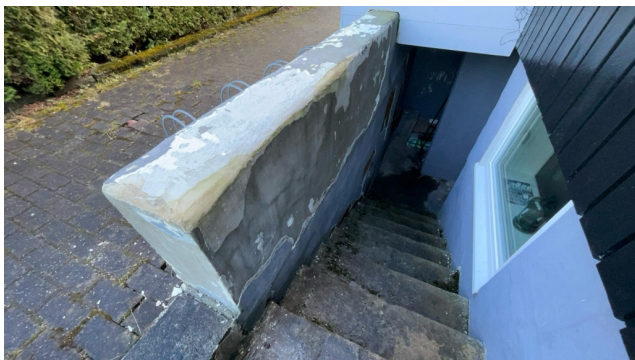
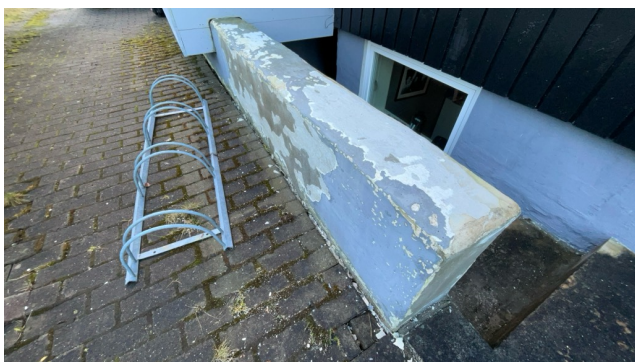
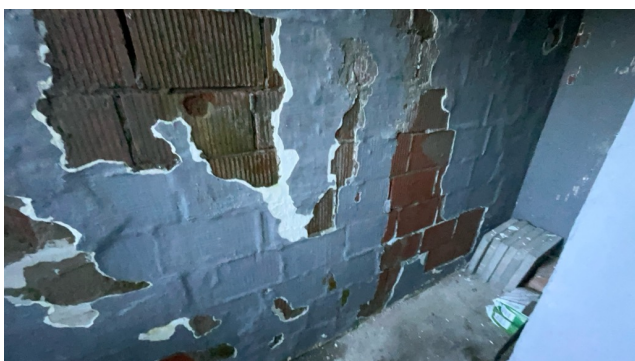
Grunnmur rundt trapp til kjellerinngang med synlige avvik.

- Det er registrert setningsskader/store riss/sprekker.

Behov for lokale utbedringer.

Drenering på oversiden må utbedres før pussing av muren blir utbedret. Pris bør innhentes for faktiske kostander.
