SØRUMSAND

# Havrestubben 6

# EGENERKLÆRINGSSKJEMA

# Tilstandsrapport

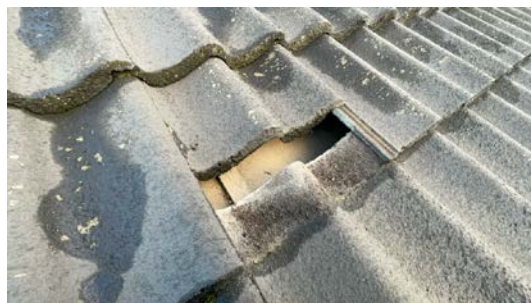
- Det er fra loft/kryploft påvist indikasjoner på at det er punktering av dampspærre, som medfører svekket effekt av dampspærrefunksjonen.
- Det er påvist avvik rundt gjennomføringer i takflaten.
- Undertaket er misfarget.

Stedvis mindre soppdannelser. Stedvis fuktflekker.

Kontroll av undertak.

- Overvåk tilstanden jevnlig. For å få tilstandsgrad 0 eller 1 må tekkingen skiftes ut, men tidspunktet for når dette er nødvendig er vanskelig å si noe om.
- Tidspunkt for utskiftning av undertak nærmer seg.
- Når takteking og undertak begynner å bli gamle, øker risikoen for lekkasjer, noe som kan føre til omfattende og kostbare reparasjoner av underliggende konstruksjoner dersom en ikke foretar tiltak på konstruksjonene før dette oppstår.

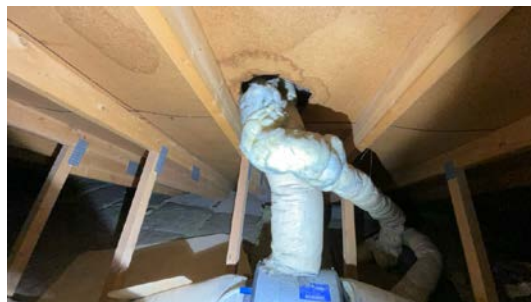
Kontroll rundt rørgjennomføringer.

- Påviste skader må utbedres.

Lokale utskiftninger kan heller ikke utelukkes med tanke på nevnte avvik og synlige soppdannelser. Overflater bør saneringsvaskes med f.eks 5 % klorvann.

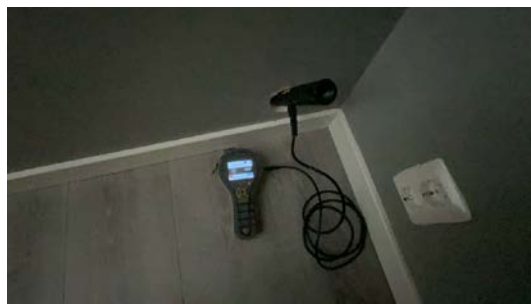
- Det er gjennom hulltaking påvist høyt fuktnivå inne i trekonstruksjonen i hulltakingen, men ikke påvist fuktskader i dette området. Høy luftfuktighet kan over tid føre til muggvekst eller sverting av materialer. Samtidig kan materialer og konstruksjoner bli ødelagt. Det ble påvist dampspærre i vegg som ligger mot rom under terreng. Dampspærre/plast i vegg under terreng er ikke anbefalt da kondens kan oppstå. Det var ikke tegn til kondens på befaringsdagen og har stått slik siden byggeår. Konstruksjon bør holdes under oppsikt evt. fjerning av dampspærre på sikt er påregnelig.

Rom under terreng: Gulvet har laminat. Veggene har plater. Hulltaking er foretatt og det er påvist avvik i konstruksjonen. Hulltaking er foretatt ved/i Soverom. Fuktqvotemåling (vekt%) i konstruksjonen ble målt til 22.

Utført hulltaking på rom under terreng.

- Det påviste fuktnivå gir grunn til å overvåke konstruksjonen jevnlig for å se utvikling over tid, og eventuelt foreta tiltak for å unngå fuktskader.

Fjerning av dampspærre på nedre del av vegg bør utføres da det er anbefalt at konstruksjoner under grunn har en pustende konstruksjon. Grunnet trefast bunnsvill og ingen synlige skader rundt hulltakingspunktet er det gitt TG 2 iht. retningslinjer NS3600, men det kan ikke utelukkes videre utvikling over tid der TG 3 kan bli aktuelt for fremtidig vurderinger. Unngå lagring mot yttervegg er også et anbefalt tiltak. Ingen typisk kjellerlukt ble registrert på befæringsdagen for øvrig.

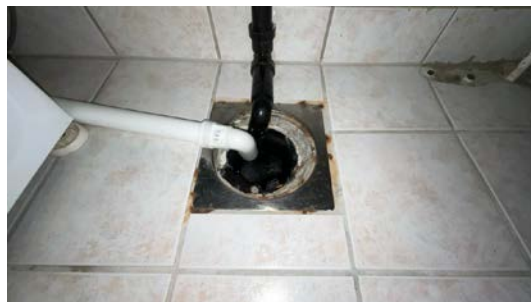
- Det er påvist at høydeforskjell fra topp slukrist til gulv/synlig topp membran ved dørterskel er mindre enn 25 mm.
- Det er påvist avvik i fallforhold til sluk i forhold til krav i forskrift på byggetidspunktet.

Kontroll av sluk.

- Våtrommet har behov for omfattende oppgraderinger. For å sikre en løsning som oppfyller gjeldende krav, bør tettesjikt, sluk og røropplegg oppgraderes og dokumenteres.
- Våtrommet må totalrenoveres. Alle forhold med tettesjikt, våtsone, sluk m.m. må dokumenteres.
- Manglende oppgradering av våtrommet medfører høy risiko for at konstruksjonene ikke vil tåle vanlig bruk av vann eller lekkasjer. Selv om det er dusjkabinett, er det fortsatt en betydelig risiko for at våtrommets konstruksjoner ikke tåler lekkasjer. Dette kan føre til fuktskader på tilstøtende konstruksjoner.

Kostnadsestimat: 200 000 - 500 000

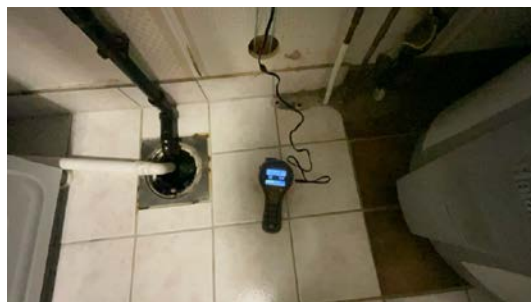
Vaskerom fra byggeår. Ingen dokumentasjon på våtrommets oppføring foreligger. Gjenværende forventet levetid vurderes som utgått der kommende oppussing av våtrommet i sin helhet med nytt sluk, nytt beleg/membran, innredning og overflater m.m på kort sikt er påregnelig. Det oppfordres til fortsatt bruk av dusjkabinett der direkte vannbelastning på gulv bør unngås da det er manglende tetthet på overganger generelt der vannbelastning på gulv kan medføre skader i tilstøtende konstruksjoner. Sluk fra byggeår der levetid vurderes som utgått. Naturlig ventilasjon. Fliser på gulvet og tapet på vegg. Utslagsvask og dusjkabinett samt opplegg til vaskemaskin. Tg 3 er satt grunnet at badet er fra opprinnelig før 1997 og regler fra ny avhendingslov 2022 med synlige avvik på de tekniske utførelser. Badet er dog normalt fungerende for dagligdags bruk iht. eiers opplysninger. Hulltaking er foretatt og det er påvist avvik i hulltakingen. Hulltaking er foretatt ved/i Vaskerom. Fuktqvotemåling (vekt%) i konstruksjonen ble målt til 18.

Utført hulltaking.

- De påviste skader må utbedres.

Riving og oppussing av våtrommet i sin helhet er påregelig på kort sikt.

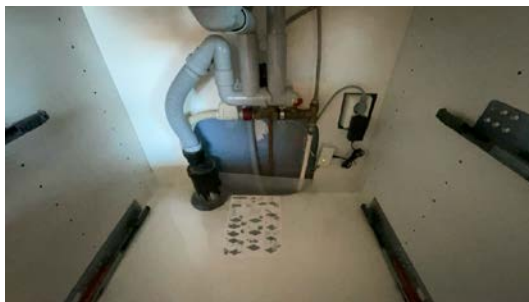
Røropplegg av eldre kobberør og nyere pex- rør fra 2017. Med tanke på alder og materialvalg ansees rør som tilfredsstillende men kommende modernisering av røropplegg kan heller ikke utelukkes på sikt. Waterguard i benkeskap på kjøkken fra 2017 for god sikring av lekkasjevann.

Besiktigelse av rørinspekk.

- I forbindelse med oppgradering av våtrom vil det være naturlig med utskiftning av rør.
- Det er ikke behov for utbedringstiltak siden anlegget fungerer i dag, men ut ifra alder kan skader plutselig oppstå på eldre anlegg.
- Tidspunkt for utskiftning av vannledninger nærmer seg.

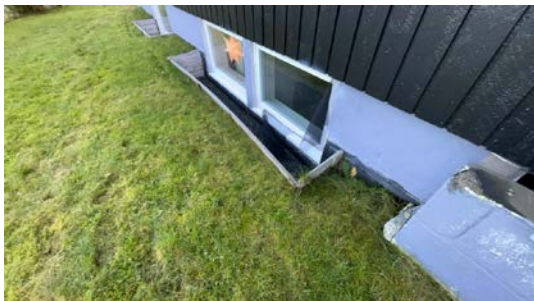
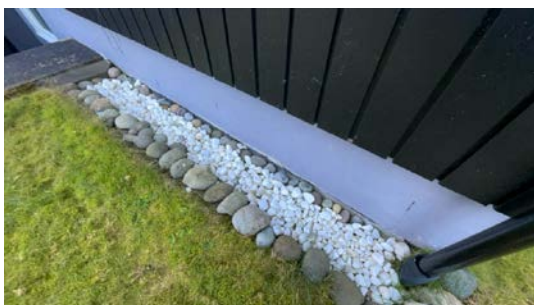
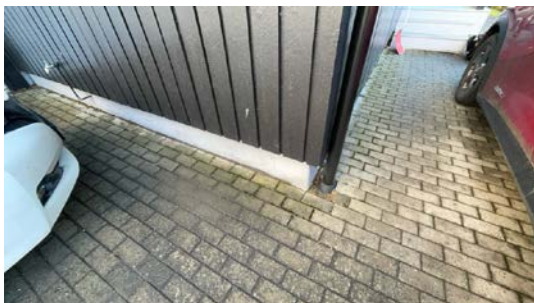
- Mer enn halvparten av forventet levetid på drenering er overskredet.
- Bakkenivå er høyere enn fuktsikring.

Overflatevann kan komme bak fuktsikring og videre inn i veggkonstruksjon.

Kontroll av drenering/fuktsikring.

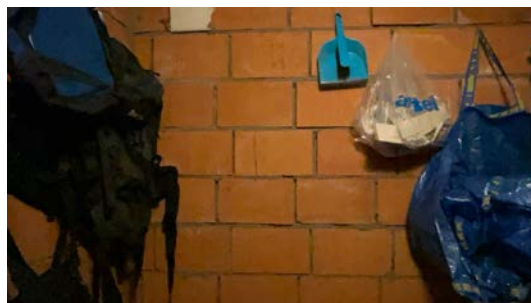
- Grunnmuren har sprekke-dannelser.
- Det er påvist sprekker i murte/pussede fasader.

Synlige riss i grunnmur.

- Lokal utbedring må utføres.

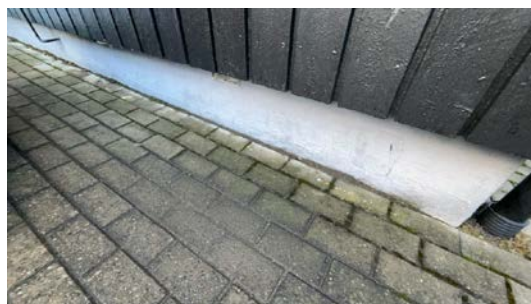
Synlig riss i murpuss.
