# Havrestubben 6

# EGENERKLÆRINGSSKJEMA

# gnr. 242, bnr. 56

Befaringsdato: 19.12.2025

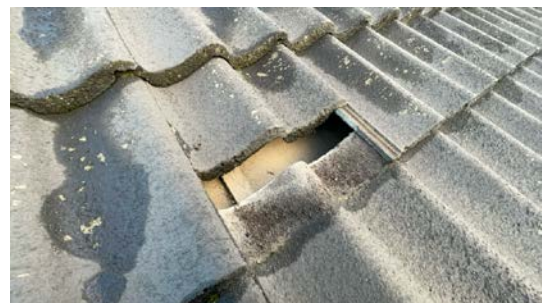
Kontroll av undertak.

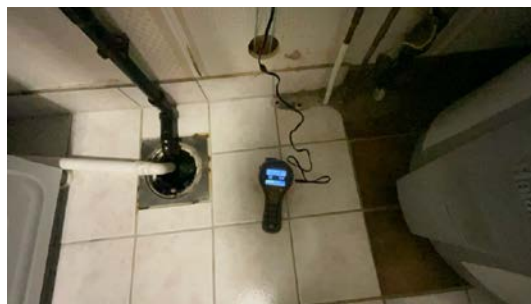
Utført hulltaking.

- De påviste skader må utbedres.

Riving og oppussing av våtrommet i sin helhet er påregelig på kort sikt.

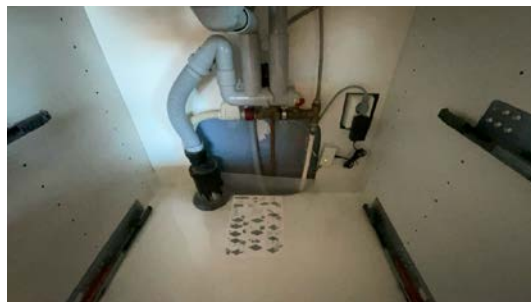
Besiktigelse av rørøpplagg.

- I forbindelse med oppgradering av våtrom vil det være naturlig med utskiftning av rør.
- Det er ikke behov for utbedringstiltak siden anlegget fungerer i dag, men ut ifra alder kan skader plutselig oppstå på eldre anlegg.
- Tidspunkt for utskiftning av vannledninger nærmer seg.

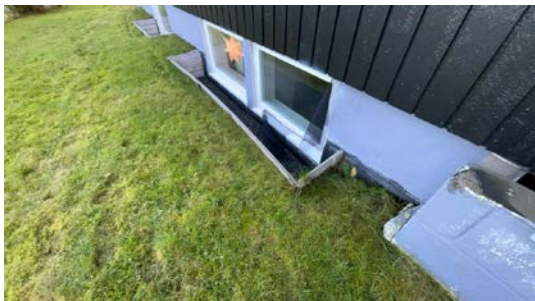
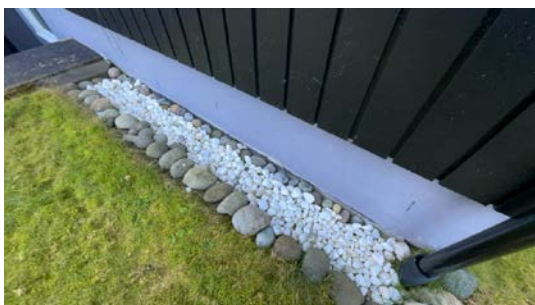
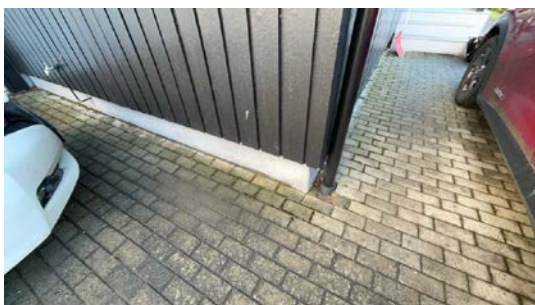
Overflatevann kan komme bak fuktsikring og videre inn i veggkonstruksjon.

Kontroll av drenering/fuktsikring.
