Tilstandsrapport

Enebolig

Vårveien 71, 1182 OSLO

Befaringsdato: 08.04.2026

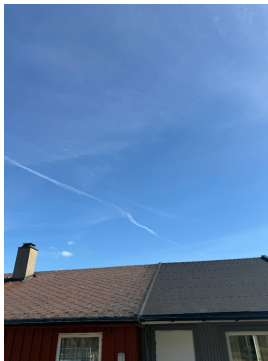
TG 2 Takteking

- Mer enn halvparten av forventet brukstid er passert på taktekkingen.

- Overvåk tilstanden jevnlig. For å få tilstandsgrad 0 eller 1 må tekkingen skiftes ut, men tidspunktet for når dette er nødvendig er vanskelig å si noe om.
- Når takteking og undertak begynner å bli gamle, øker risikoen for lekkasjer, noe som kan føre til omfattende og kostbare reparasjoner av underliggende konstruksjoner dersom en ikke foretar tiltak på konstruksjonene før dette oppstår.

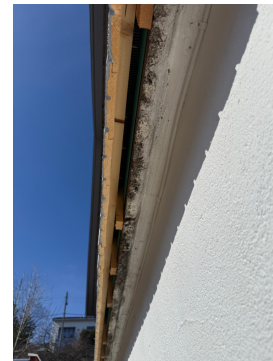
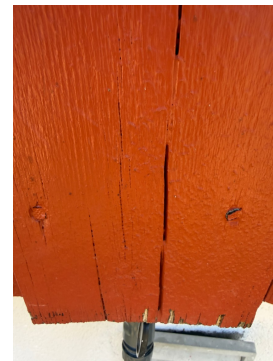
TG 2 Veggkonstruksjon

- Det er ingen musesperre i nedre kant av konstruksjon.
- Det er værslitt/oppsprukket trevirke/trepaneler.

- Lokal utbedring/utskiftning bør utføres.

- Musesperre må etableres.

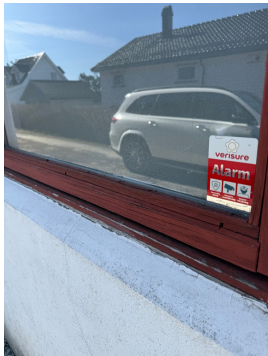
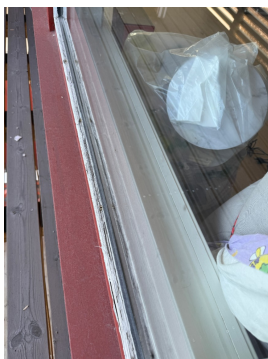
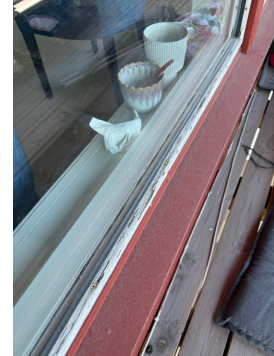
TG 2 Vinduer

- Det er påvist at enkelte vinduer er vanskelig å åpne/lukke.
- Det er påvist tegn på innvendig kondensering av enkelte vindusglass.
- Karmene i vinduer er slitte og det er sprekker i trevirket.

- Det må påregnes noe vedlikehold og at enkelte vinduer må skiftes ut.

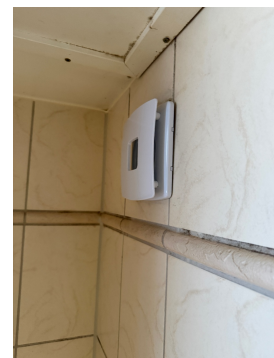
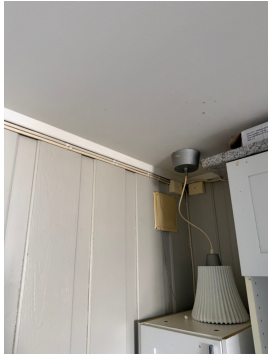
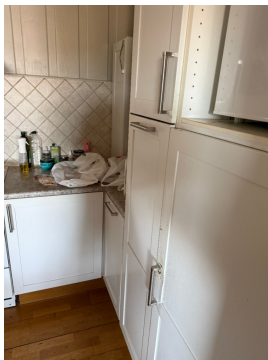
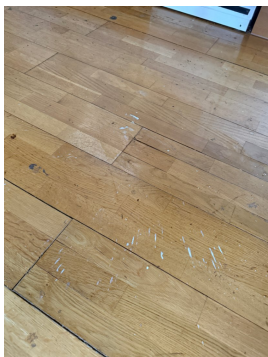
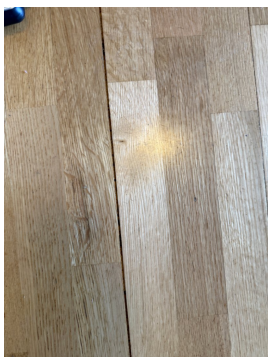
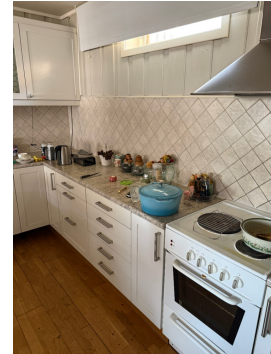
TG 3 Overflater

- Det er stedvis påvist synlige skader på overflater.
- Overflater har en del slitasjegrad utover det en kan forvente.

Kjeller trenger oppusning, 1 etg er nyoppusset utenom bad og kjøkken.

Gulv har store skader i kjeller

- Overflater må utbedres eller skiftes.

Kostnadsestimat: 200 000 - 500 000

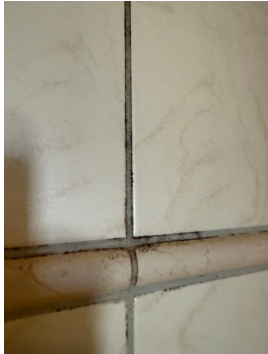
! TG 3 Tilliggende konstruksjoner våtrom

- Hulltaking er ikke foretatt da det allerede er påvist andre avvik i våtsonen.
- Ved fuktmåling i nedre del av vegg mot våtsone fra tilstøtende rom, måles høye fuktverdier.

- Gjennomføre ytterligere undersøkelser og foreta utbedring av skade.
- Dersom tiltaket ikke utføres er det fare for ytterligere skadeutvikling.

Badet trenger oppgradering

Kostnadsestimat: 100 000 - 200 000

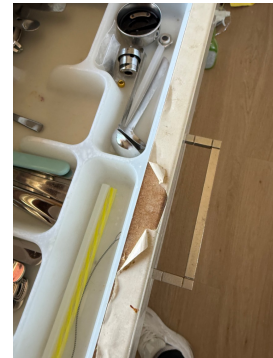
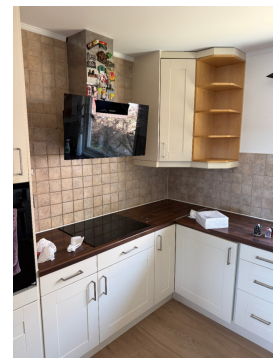
- Det er påvist at overflater/kjøkkeninnredning har omfattende skader.
- Det er påvist skader på overflater/kjøkkeninnredning utover normal slitasjegrad.
- Det er ved bruk av fuktindikator rundt utsatte hvitevarer påvist indikasjoner på fuktighet.

Eldre kjøkken med skader i fronter

kjøkkenet er modent for utskifting

Kostnadsestimat: 20 000 - 100 000

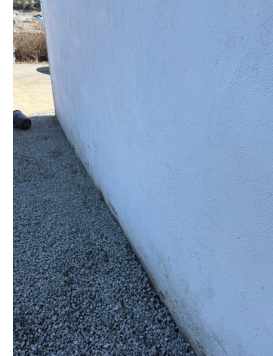
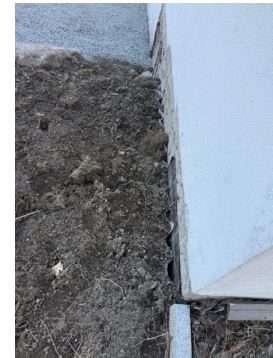
TG 2 Grunnmur og fundamenter

- Grunnmuren har sprekkdannelse.

Er det påvist sprekkdannelse i grunnmur

- Lokal utbedring må utføres.

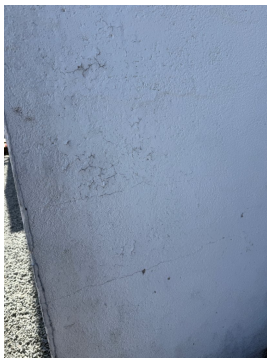
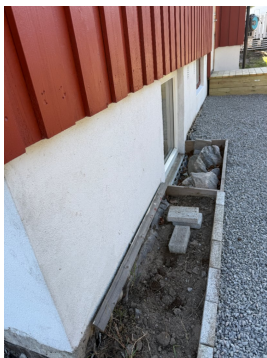
TG 3 Terrengforhold

Drenering er fra byggeår og trenger oppgradering

Kostnadsestimat: 100 000 - 200 000
