Tilstandsrapport

Enebolig

Vårveien 71, 1182 OSLO

Befaringsdato: 08.04.2026

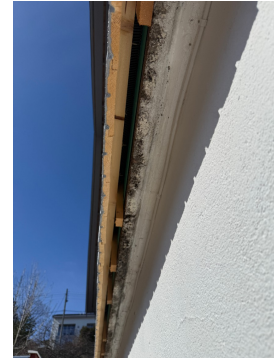
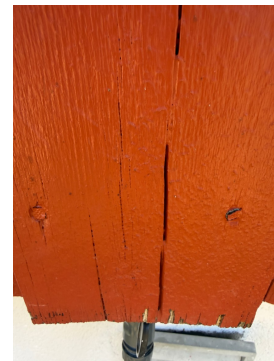
TG 2 Veggkonstruksjon

- Det er ingen musesperre i nedre kant av konstruksjon.
- Det er værslitt/oppsprukket trevirke/trepaneler.

- Lokal utbedring/utskiftning bør utføres.

- Musesperre må etableres.

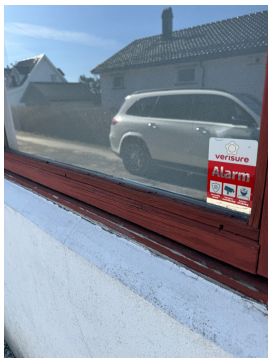
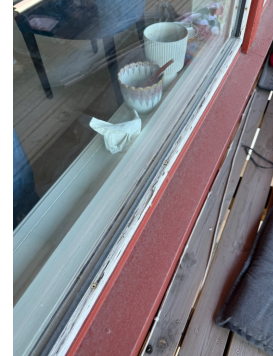
TG 2 Vinduer

- Det er påvist at enkelte vinduer er vanskelig å åpne/lukke.
- Det er påvist tegn på innvendig kondensering av enkelte vindusglass.
- Karmene i vinduer er slitte og det er sprekker i trevirket.

- Det må påregnes noe vedlikehold og at enkelte vinduer må skiftes ut.

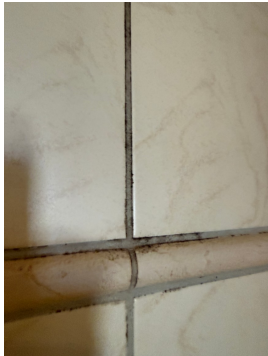
- Manglende oppgradering av våtrommet medfører høy risiko for at konstruksjonene ikke vil tåle vanlig bruk av vann eller lekkasjer. Dette kan føre til fuktskader på tilstøtende konstruksjoner.

badet er eldre med sopp i fuger

Kostnadsestimat: 100 000 - 200 000

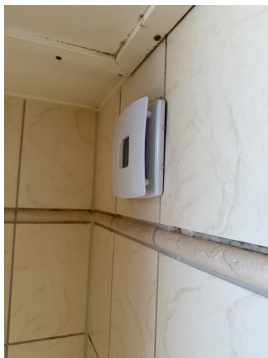
! TG 3 Tilliggende konstruksjoner våtrom

- Hulltaking er ikke foretatt da det allerede er påvist andre avvik i våtsonen.
- Ved fuktmåling i nedre del av vegg mot våtsone fra tilstøtende rom, måles høye fuktverdier.

Badet trenger oppgradering

Kostnadsestimat: 100 000 - 200 000

- Gjennomføre ytterligere undersøkelser og foreta utbedring av skade.
- Dersom tiltaket ikke utføres er det fare for ytterligere skadeutvikling.

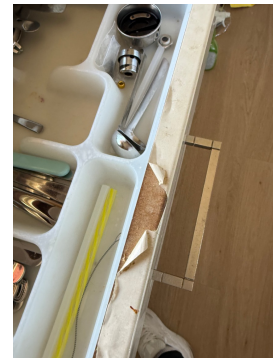
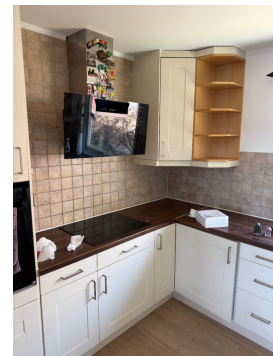
- Det er påvist at overflater/kjøkkeninnredning har omfattende skader.
- Det er påvist skader på overflater/kjøkkeninnredning utover normal slitasjegrad.
- Det er ved bruk av fuktindikator rundt utsatte hvitevarer påvist indikasjoner på fuktighet.

Eldre kjøkken med skader i fronter

kjøkkenet er modent for utskifting

Kostnadsestimat: 20 000 - 100 000

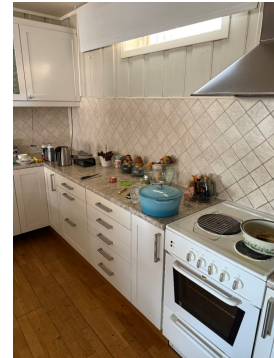
- Det er påvist skader på overflater/kjøkkeninnredning utover normal slitasjegrad.
- Det er påvist skader/fuktskjolder i kjøkkengulvet.

det er påvist skader på overflater/kjøkkeninnredning

- Det er ikke behov for utbedringstiltak.
- Det må påregnes lokal utbedring/utskiftning.

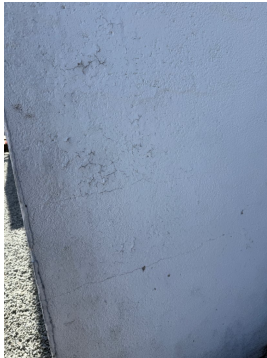
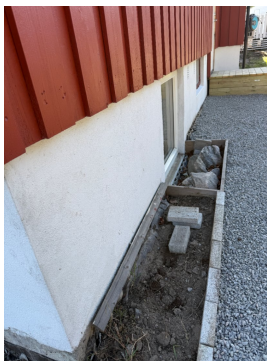
TG 2 Grunnmur og fundamenter

- Grunnmuren har sprekkdannelser.

Er det påvist sprekkdannelser i grunnmur

- Lokal utbedring må utføres.

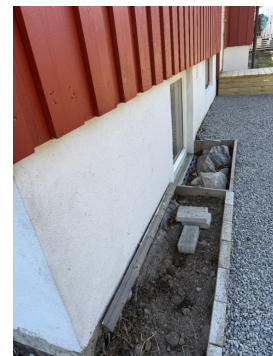
TG 3 Terrengforhold

Drenering er fra byggeår og trenger oppgradering

Kostnadsestimat: 100 000 - 200 000

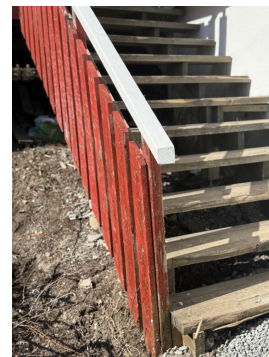
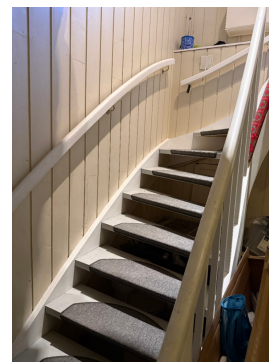
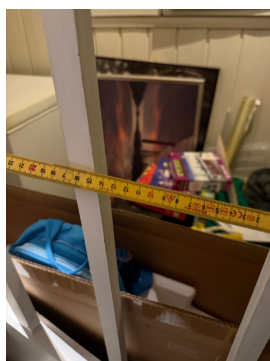
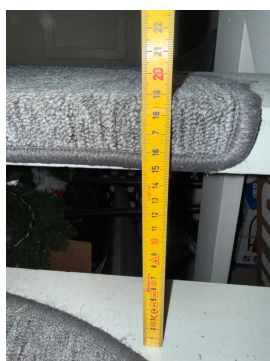
FORHOLD SOM ÅPENBART KAN MEDFØRE FARE FOR
HELSE, MILJØ OG SIKKERHET

- ! Åpninger i rekkverk er større enn dagens forskriftskrav til rekkverk i innvendige trapper. [Gå til side](#)
- ! Åpninger mellom trinn i innvendig trapp er større enn dagens forskriftskrav.
- ! Det er ikke foretatt radonmålinger, og bygget er heller ikke utført med radonsperre.
- ! Rekkverkshøyder er under dagens forskriftskrav til rekkverk i utvendige trapper.

- Det er ikke krav om utbedring av åpninger i innvendige trapper opp til dagens krav.
- Åpninger i innvendige trapper er såpass store at det ut ifra sikkerhetsmessige forhold anbefales å lage mindre åpninger.
- Det bør gjennomføres radonmålinger.
