Tilstandsrapport

📍 Oskar Braatens gate 15, 0474 OSLO

gnr. 225, bnr. 398, snr. 3

Rapportdato: 06.05.2026

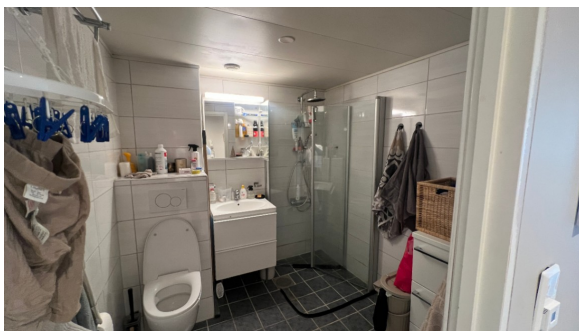
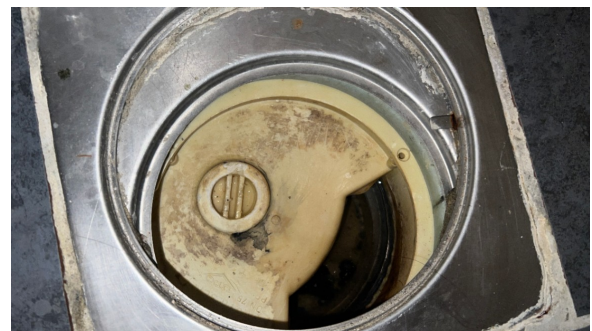
1. ETASJE > BAD

Samlet tilstand viser omfattende avvik i både overflater og underliggende konstruksjon, med flere forhold som gir høy risiko for fuktinntrengning og skadeutvikling. Brudd i membran, feil fallforhold og mangelfull slukløsning medfører at vann ikke ledes kontrollert bort. I tillegg bidrar sprukne og løse fliser, slitte fuger og åpninger i overflater til økt gjennomtrengning av fukt. Manglende dokumentasjon gir ytterligere usikkerhet knyttet til utførelse. Forholdene tilsier høy sannsynlighet redusert levetid på badet.

Det er registrert at gulvbelegget ikke er ført ned og klemt i sluk, noe som er et vesentlig avvik fra anbefalte løsninger. Manglende klemring/tilslutning til sluk medfører økt risiko for vanninntrengning i konstruksjonen ved lekkasjer eller normal bruk, med påfølgende fare for fuktskader, råte og eventuell utvikling av muggsopp.

Videre fremstår slukløsningen som eldre type, som normalt ikke tilfredsstillende dagens krav til tetthet og funksjon. Eldre sluk har ofte svakere tilkoblingsmuligheter mot moderne membran- eller beleggsystemer, noe som ytterligere forsterker risikoen for lekkasje.

Det anbefales full rehabilitering av badet med ny oppbygning, inkludert tettesjikt, slukløsning og overflater. Arbeidet bør utføres med dokumentert løsning og korrekt fallforhold. Inntil tiltak gjennomføres bør bruken tilpasses for å begrense fuktbelastning.

Kostnadsestimat: 200 000 - 500 000

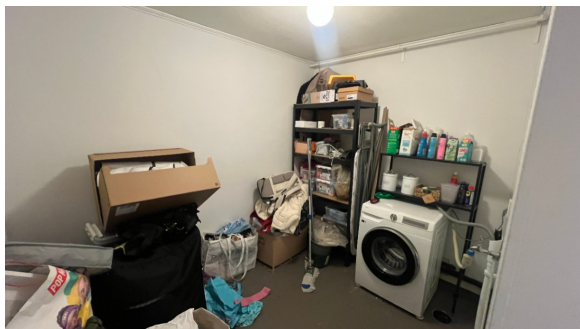
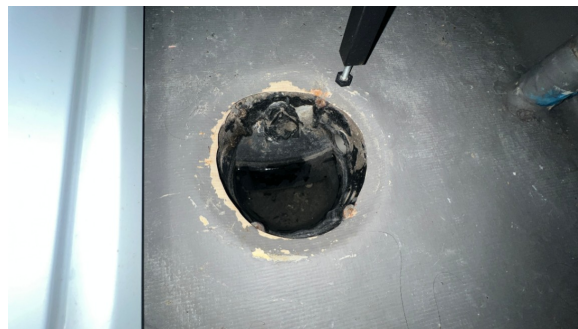
1. ETASJE > VASKEROM

På bakgrunn av ovennevnte forhold vurderes vaskerommet å ha vesentlige avvik og behov for full oppgradering for å oppnå forskriftsmessig utførelse.

- Våtrommet må totalrenoveres. Alle forhold med tettesjikt, våtsone, sluk m.m. må dokumenteres.
- Manglende oppgradering av våtrommet medfører høy risiko for at konstruksjonene ikke vil tåle vanlig bruk av vann eller lekkasjer. Dette kan føre til fuktskader på tilstøtende konstruksjoner.

Kostnadsestimat: 200 000 - 500 000

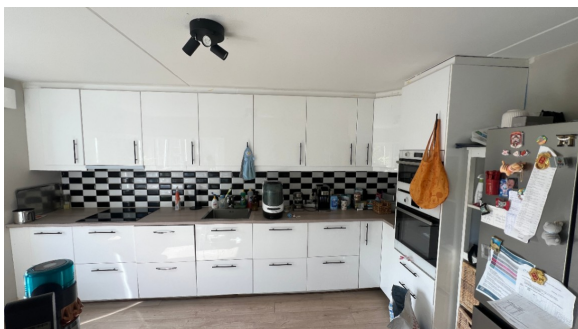
1. ETASJE > KJØKKEN

Innredningen vurderes som fullt funksjonell. Eventuelle avvik påvirker i hovedsak det visuelle uttrykket, og har ikke betydning for bruk eller teknisk funksjon.

Tiltak er ikke påkrevd av funksjonelle hensyn. Eventuelle utbedringer kan vurderes ut fra kjøpers estetiske preferanser og forventninger til overflatekvalitet, for eksempel som del av oppgradering eller oppussing.

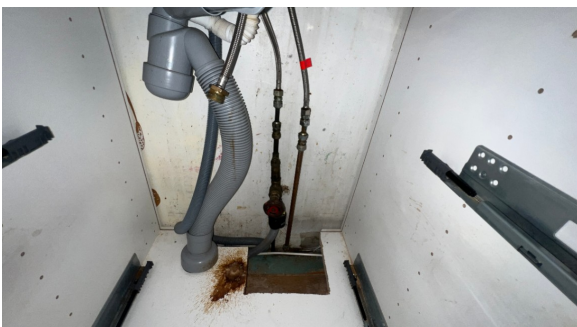
Når mer enn halvparten av forventet brukstid er passert, øker risikoen for korrosjon, tæring og lekkasjer i kobberrør. Eventuelle lekkasjer kan medføre vannskader og følgeskader på bygningsdeler.

Dryppmerker i kjøkkenskap indikerer at det kan ha forekommet fukt- eller lekkasjepåvirkning. Ukjent omfang og tidspunkt medfører usikkerhet knyttet til om forholdet er aktivt eller tidligere.

Det anbefales å kontrollere rørføringer, koblinger og avløp i området. Forholdet bør følges opp over tid for å avklare om det er en pågående lekkasje.
